2.남원수지중학교 급식소 1층

- * 건축물명 : 급식소
- * 건축물 소재지 : 전라북도 남원시 수지면 고주로 531-9
- * 해당층 : 1층
- * 도면번호 : 14-07-10-02
- * 도면축척 :
- * 석면조사기관 : (주)대한석면환경연구소
- * 석면분석기관 : (주)대한석면환경연구소
- * 조사일자 : 2014.07.10

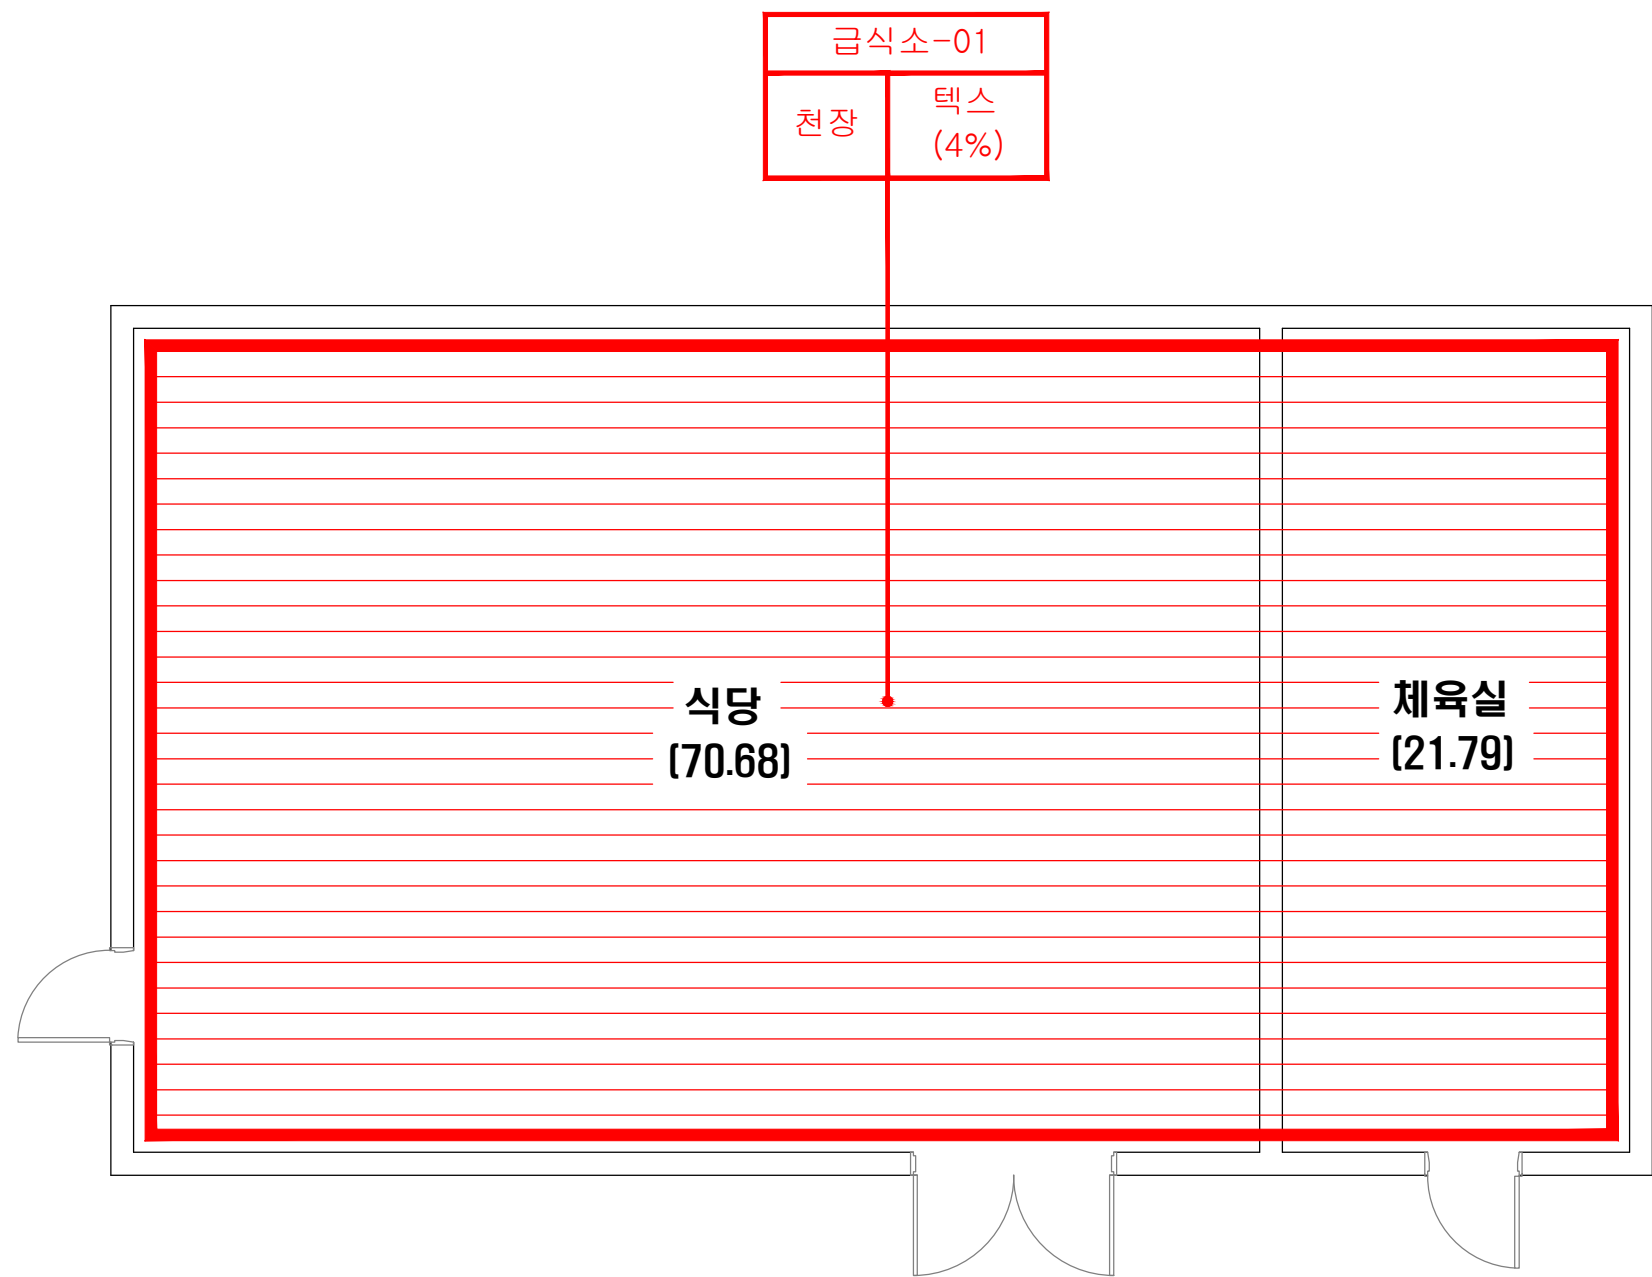
시료번호	시료채취 위치	건축자재	동일물질 구역	면적 부피 길이	석면 종류	석면함유율 (%)	위해성 평가점수	위해성 등급	관리방안
급식소-01	천장	텍스	식당, 체육실	92.47	백석면	4(%)	9	낮음	<석면함유 건축자재의 잠재적인 손상 가능성이 낮은 상태> 1) 비산성과 손상이 동시에 있는 경우 손상에 대한 보수 2) 석면함유 건축자재 또는 설비에 대한 지속적인 유지 관리 3) 석면함유 건축자재 또는 설비가 손상되었을 경우 즉시 보수 4) 석면함유 건축자재를 인위적으로 손상시키지 않도록 함 5) 전기공사, 배선공사 등 건축물 유지보수 공사시 석면함유설비 또는 자재가 훼손되어 석면이 비산되지 않도록 작업수행
