건축물 석면 지도

[순창중학교(급식실)]

전북 순창군 순창읍 담순로 1418

*도면번호 : 14-11-26-01

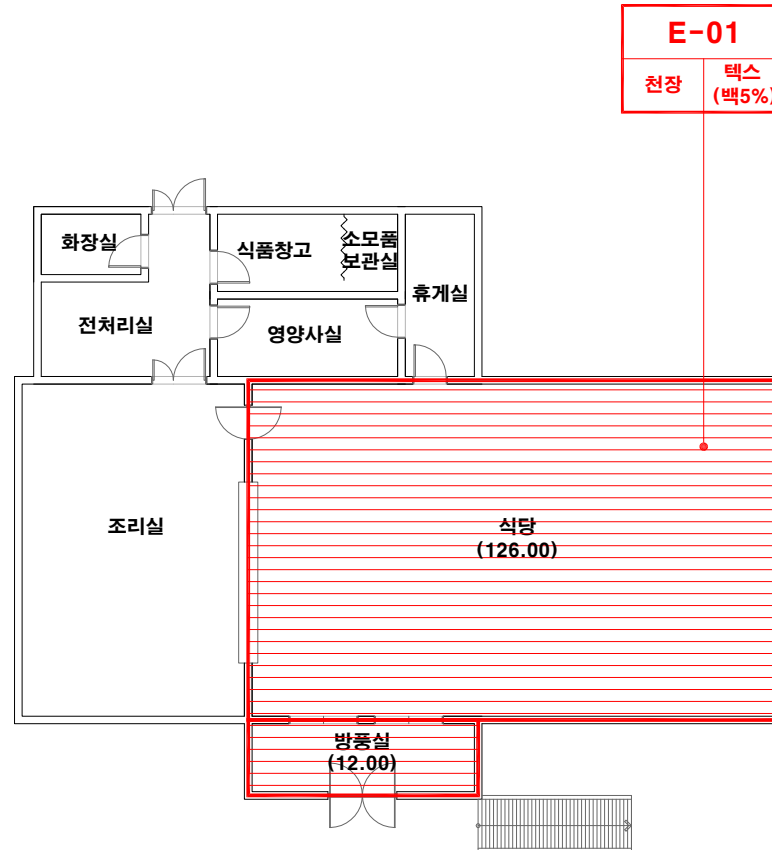
시료 번호	시료 채취 위치	건축 자재	동일 물질 구역	면적(m ²), 부피(m ³), 길이(m)	석면 종류	석면 함유량(%)	위해성 평가 점수	위해성 등급	관리 방안
E-01	식당 천장	텍스	식당, 방풍실 천장	138.00 m ²	백석면	5%	7	낮음	<석면함유 건축자재의 잠재적인 손상 가능성이 낮은 상태> 1)비산성과 손상이 동시에 있는 경우 손상에 대한 보수 2)석면함유 건축자재 또는 설비에 대한 지속적인 유지관리 3) 석면함유 건축자재 또는 설비가 손상되었을 경우 즉시 보수 4)석면함유 건축자재를 인위적으로 손상시키지 않도록 함 5) 전기공사, 배선공사등 건축물 유지보수 공사시 석면함유설비 또는 자재가 훼손되어 석면이 비산되지 않도록 작업수행
