건축물 석면 지도

[순창중학교(골프연습장)]

*건축물명:
순창중학교
(골프연습장)
*건축물소재지:
전북 순창군 순창읍
담순로 1418
*도면번호:
14-11-26-01

*조사일자:
2014.11.26.

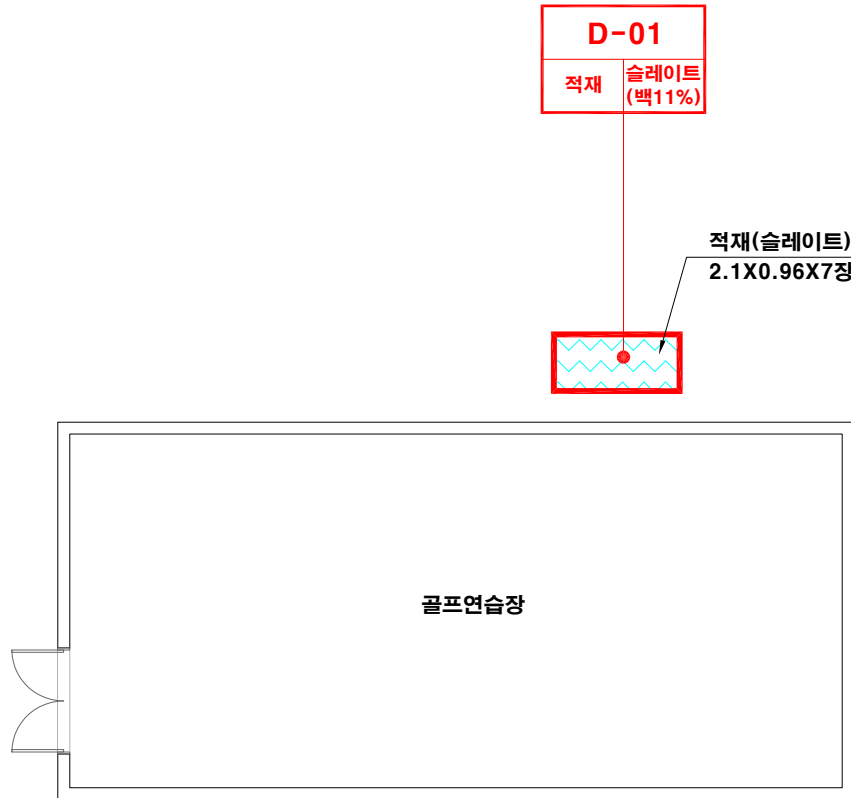
순창중학교(골프연습장)

시료 번호	시료 채취 위치	건축 자재	동일 물질 구역	면적(m ²), 부피(m ³), 길이(m)	석면 종류	석면 함유량(%)	위해성 평가 점수	위해성 등급	관리 방안
D-01	건물 외부 적재	슬레이트	건물 외부 적재	14.11 m ²	백석면	11%	3	낮음	<석면함유 건축자재의 잠재적인 손상 가능성이 낮은 상태> 1)비산성과 손상이 동시에 있는 경우 손상에 대한 보수 2)석면함유 건축자재 또는 설비에 대한 지속적인 유지관리 3) 석면함유 건축자재 또는 설비가 손상되었을 경우 즉시 보수 4)석면함유 건축자재를 인위적으로 손상시키지 않도록 함 5) 전기공사, 배선공사등 건축을 유지보수 공사시 석면함유설비 또는 자재가 훼손되어 석면이 비산되지 않도록 작업수행
