건축물 석면 지도

[순창중학교(강당)]

*건축물명 : 순창중학교(강당)
*건축물소재지 : 전북 순창군 순창읍 답순로 1418
*도면번호 : 14-11-26-01

*석면조사기관 : (주)알파석면연구소
*석면분석기관 : (주)알파석면연구소
*조사일자 : 2014.11.26.

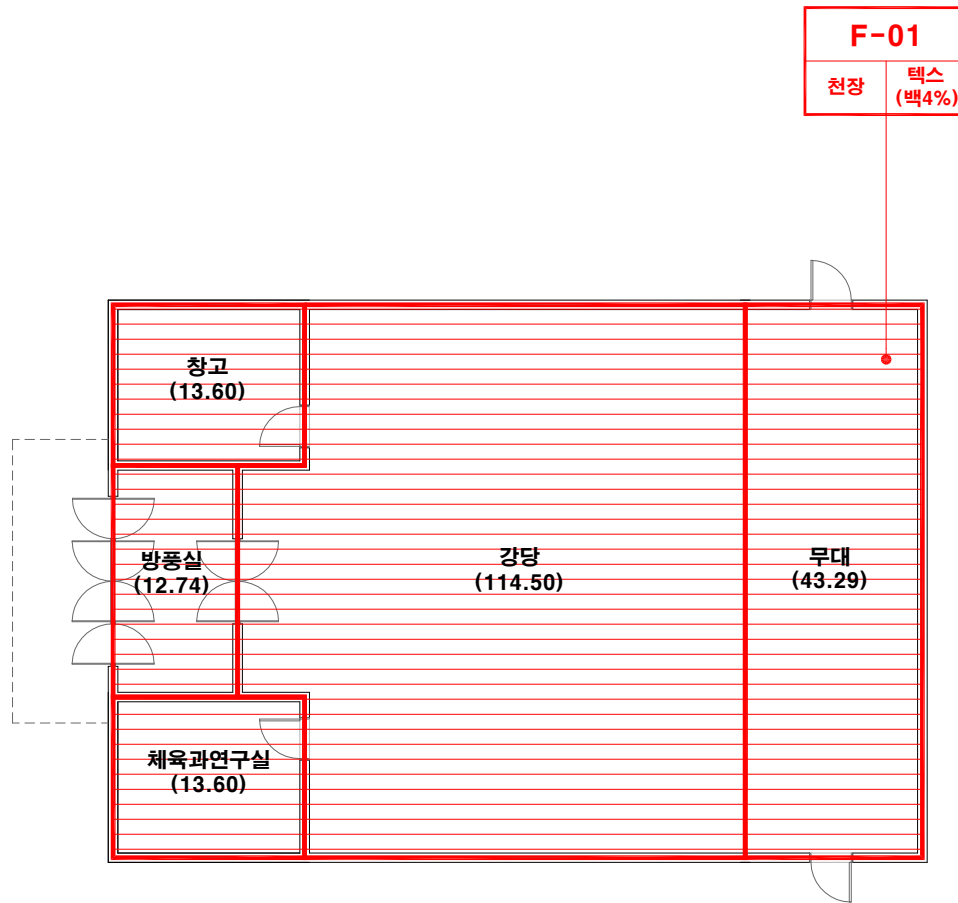
시료 번호	시료 채취 위치	건축 자재	동일 물질 구역	면적(m ²) , 부피(m ³) , 길이(m)	석면 종류	석면 함유량(%)	위해성 평가 점수	위해성 등급	관리 방안
F-01	무대 천장	텍스	창고, 방풍실, 체육과연구실, 강당, 무대 천장	197.73 m ²	백석면	4%	7	낮음	<석면함유 건축자재의 잠재적인 손상 가능성이 낮은 상태> 1)비산성과 손상이 동시에 있는 경우 손상에 대한 보수 2)석면함유 건축자재 또는 설비에 대한 지속적인 유지관리 3) 석면함유 건축자재 또는 설비가 손상되었을 경우 즉시 보수 4)석면함유 건축자재를 인위적으로 손상시키지 않도록 함 5) 전기공사, 배선공사등 건축물 유지보수 공사시 석면함유설비 또는 자재가 훼손되어 석면이 비산되지 않도록 작업수행
