# 전주선화학교 2동(서관) 3층

\* 건축물명 : 2동(서관)

\* 도면번호 : 14-07-14-07

\* 조사일자 : 2014.07.14

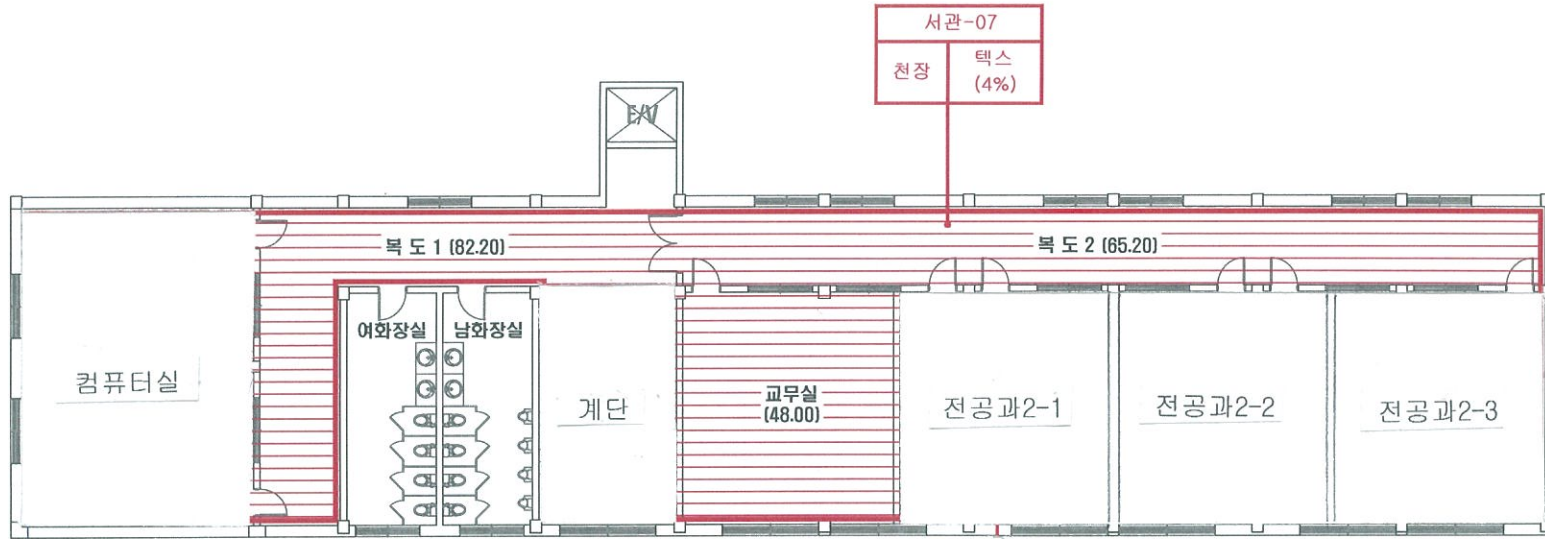
| 시료번호 | 시료채취 위치 | 건축자재 | 동일물질 구역 | 면적 부피 길이 | 석면 종류 | 석면함유율 (%) | 위해성 평가점수 | 위해성 등급 | 관리방안 |
|---|---|---|---|---|---|---|---|---|---|
| 서관-07 | 천장 | 텍스 | 복도1·2, 교무실 | 208 | 백석면 | 4(%) | 10 | 낮음 | <석면함유 건축자재의 잠재적인 손상 가능성이 낮은 상태><br>1) 비산성과 손상이 동시에 있는 경우 손상에 대한 보수<br>2) 석면함유 건축자재 또는 설비에 대한 지속적인 유지 관리<br>3) 석면함유 건축자재 또는 설비가 손상되었을 경우 즉시 보수<br>4) 석면함유 건축자재를 인위적으로 손상시키지 않도록 함<br>5) 전기공사, 배선공사 등 건축물 유지보수 공사시 석면함유설비 또는 자재가 훼손되어 석면이 비산되지 않도록 작업수행 |

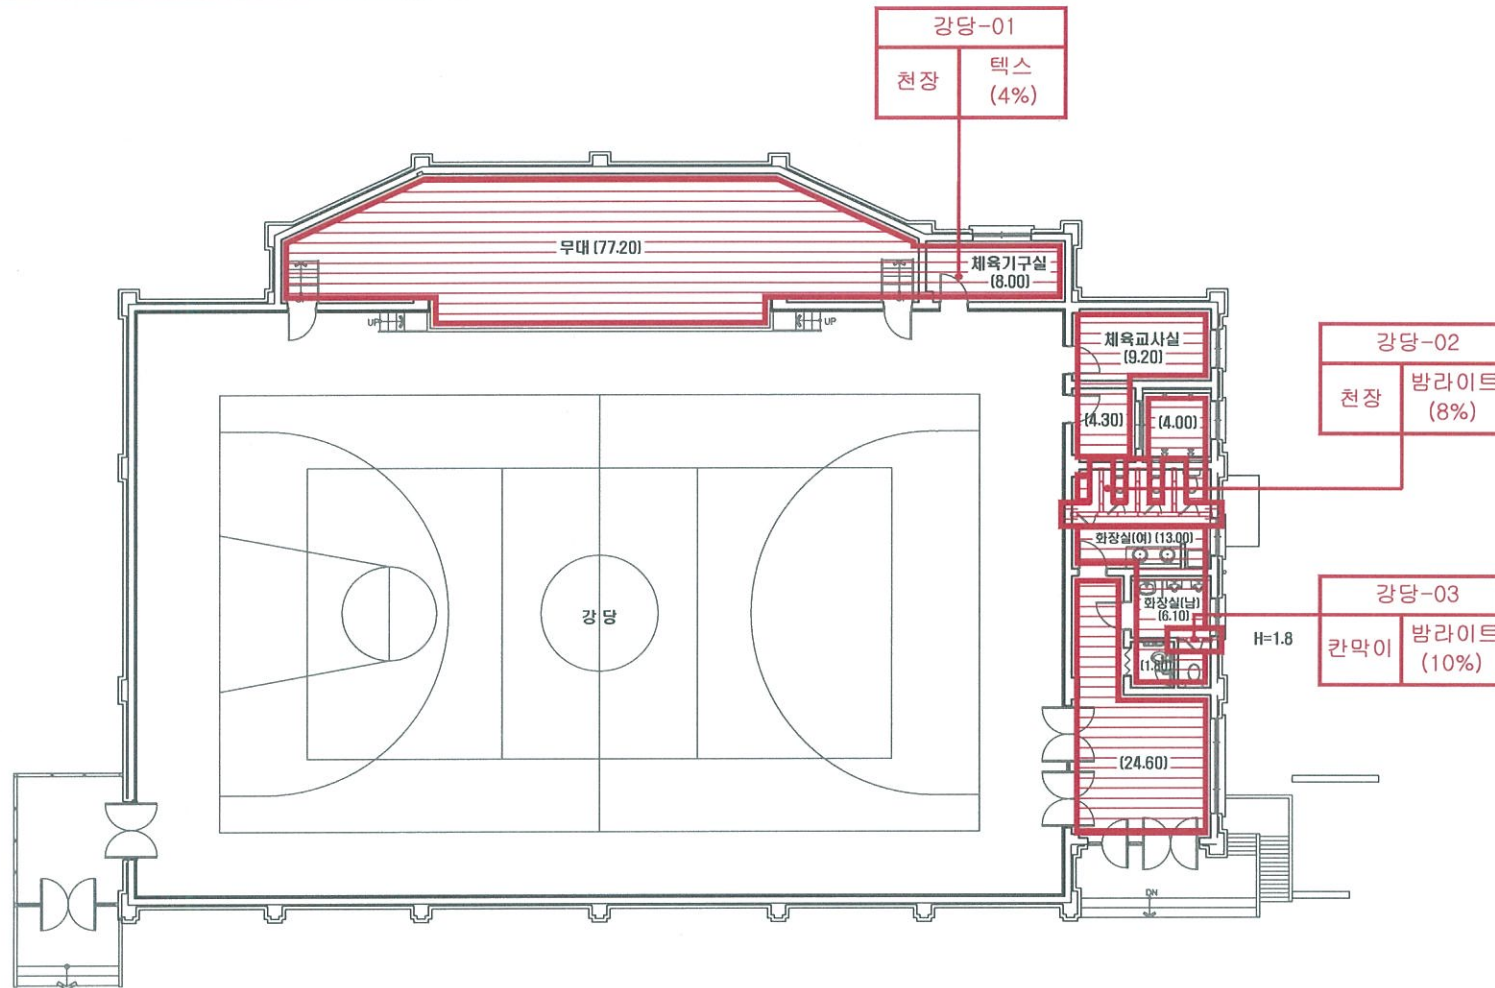
\* 도면번호 : 14-07-14-13  
\* 도면축척 :

| 시료번호 | 시료채취 위치 | 건축자재 | 동일물질 구역 | 면적<br>부피<br>길이 | 석면<br>종류 | 석면함유율<br>(%) | 위해성<br>평가점수 | 위해성<br>등급 | 관리방안 |
|---|---|---|---|---|---|---|---|---|--|
| 강당-01 | 천장 | 텍스 | 무대, 체육기구실,<br>체육교사실, 방풍실 | 123.30 | 백석면 | 4(%) | 9 | 낮음 | <석면함유 건축자재의 잠재적인 손상 가능성이 낮은 상태><br>1) 비산성과 손상이 동시에 있는 경우 손상에 대한 보수<br>2) 석면함유 건축자재 또는 설비에 대한 지속적인 유지 관리<br>3) 석면함유 건축자재 또는 설비가 손상되었을 경우 즉시 보수<br>4) 석면함유 건축자재를 인위적으로 손상시키지 않도록 함<br>5) 전기공사, 배선공사 등 건축물 유지보수 공사시 석면함유설비<br>또는 자재가 훼손되어 석면이 비산되지 않도록 작업수행 |
| 강당-02 | 천장 | 방라이트 | 남·여화장실 | 24.90 | 백석면 | 8(%) | 8 | 낮음 | |
| 강당-03 | 칸막이 | 방라이트 | 남·여화장실 | 18.81 | 백석면 | 10(%) | 7 | 낮음 | |
