전주선화학교 2동(서관) 3층

* 석면조사기관 : (주)대한석면환경연구소

* 조사일자 : 2014.07.14

전주선화학교 4동(강당) 1층

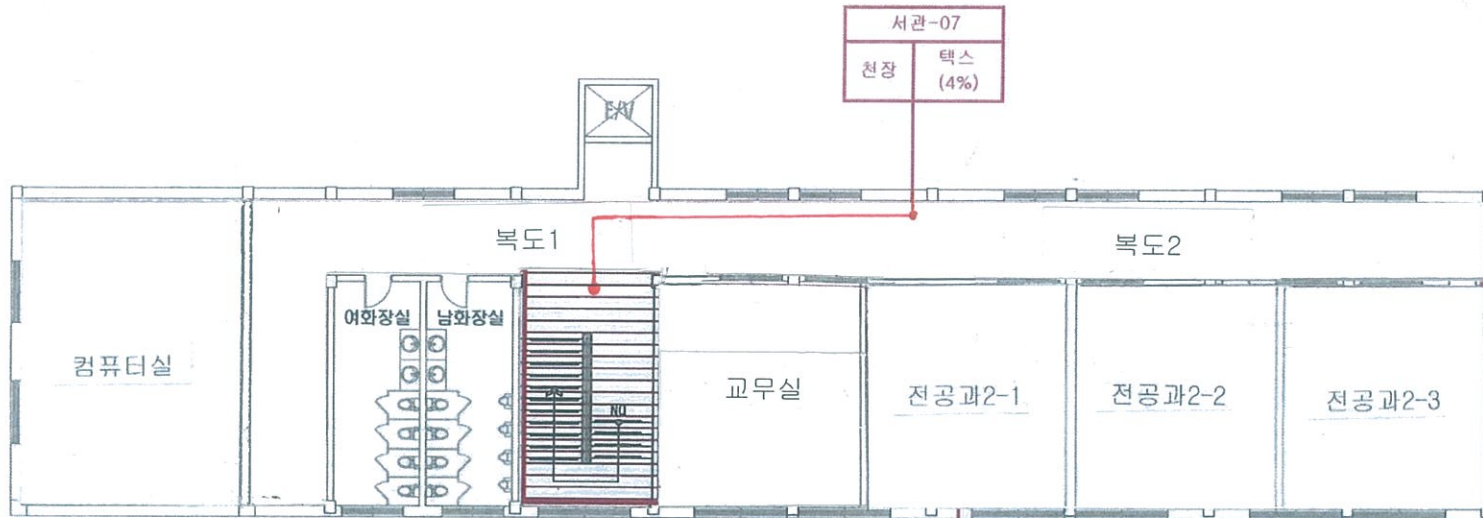
* 도면번호 : 14-07-14-07
* 도면축척 :

시료번호	시료채취 위치	건축자재	동일물질 구역	면적 부피 길이	석면 종류	석면함유율 (%)	위해성 평가점수	위해성 등급	관리방안
서관-07	천장	텍스	계단실	13	백석면	4(%)	10	낮음	<석면함유 건축자재의 잠재적인 손상 가능성이 낮은 상태> 1) 비산성과 손상이 동시에 있는 경우 손상에 대한 보수 2) 석면함유 건축자재 또는 설비에 대한 지속적인 유지 관리 3) 석면함유 건축자재 또는 설비가 손상되었을 경우 즉시 보수 4) 석면함유 건축자재를 인위적으로 손상시키지 않도록 함 5) 전기공사, 배선공사 등 건축물 유지보수 공사시 석면함유설비 또는 자재가 훼손되어 석면이 비산되지 않도록 작업수행

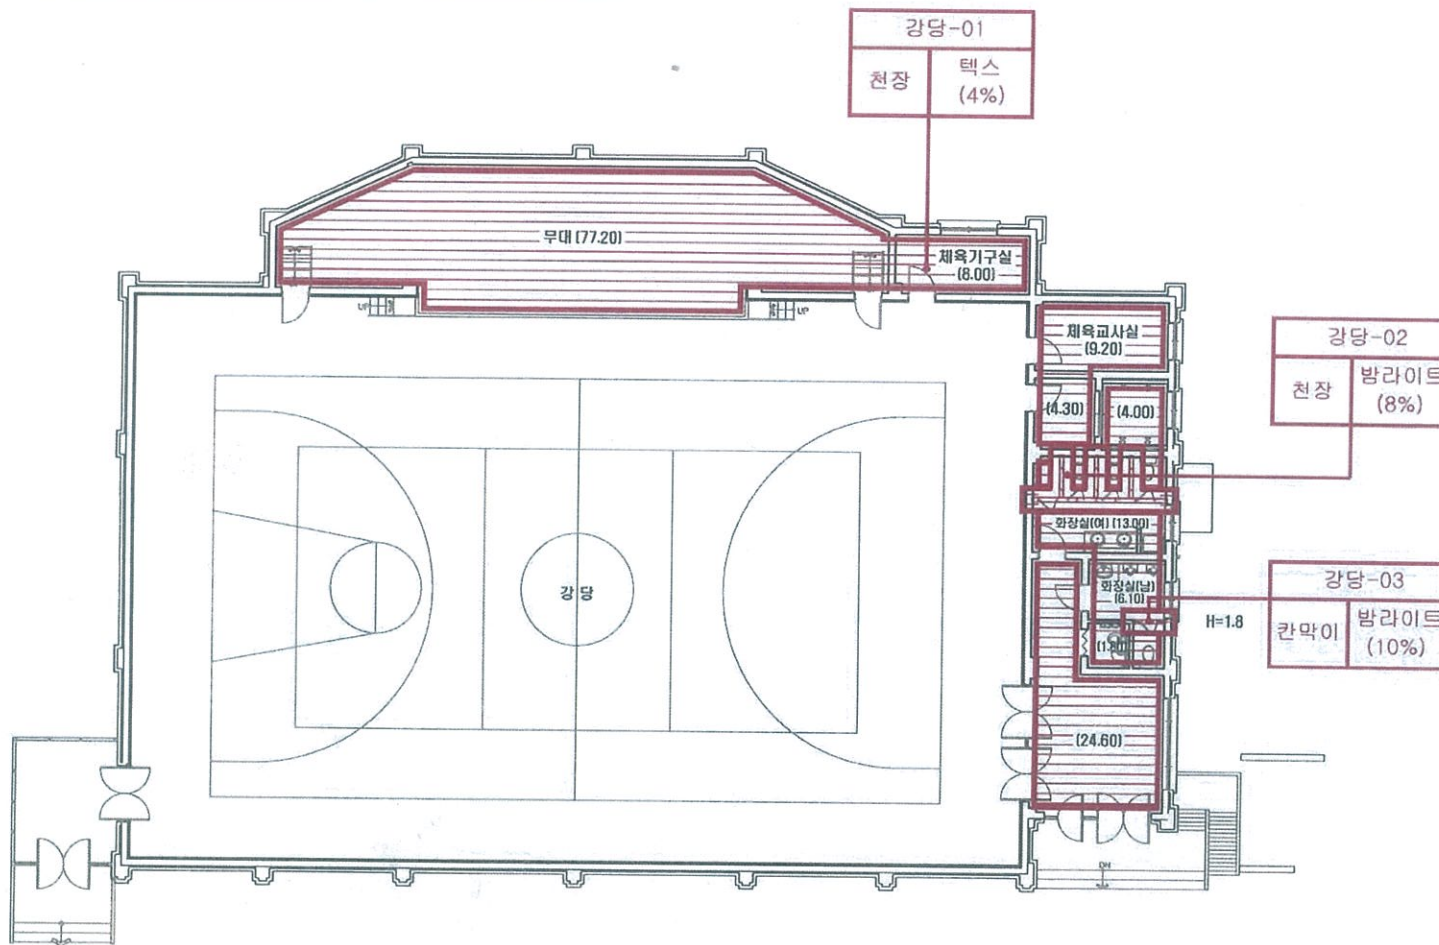
- * 건축물명 : 4동(강당)
- * 건축물 소재지 : 전라북도 전주시 완산구 효자로 39
- * 해당층 : 1층
- * 도면번호 : 14-07-14-13
- * 도면축척 :
- * 석면조사기관 : (주)대한석면환경연구소
- * 석면분석기관 : (주)대한석면환경연구소
- * 조사일자 : 2014.07.14

시료번호	시료채취 위치	건축자재	동일물질 구역	면적 부피 길이	석면 종류	석면함유율 (%)	위해성 평가점수	위해성 등급	관리방안
강당-01	천장	텍스	무대, 체육교사실, 체육교사실, 방풍실	123.30	백석면	4(%)	9	낮음	<석면함유 건축자재의 잠재적인 손상 가능성이 낮은 상태> 1) 비산성과 손상이 동시에 있는 경우 손상에 대한 보수 2) 석면함유 건축자재 또는 설비에 대한 지속적인 유지 관리 3) 석면함유 건축자재 또는 설비가 손상되었을 경우 즉시 보수 4) 석면함유 건축자재를 인위적으로 손상시키지 않도록 함 5) 전기공사, 배선공사 등 건축물 유지보수 공사시 석면함유설비 또는 자재가 훼손되어 석면이 비산되지 않도록 작업수행
강당-02	천장	방라이트	남·여화장실	24.90	백석면	8(%)	8	낮음	
강당-03	칸막이	방라이트	남·여화장실	18.81	백석면	10(%)	7	낮음
