# 건축물 석면 지도

[ 정읍수성초등학교(강당) ]

전북 정읍시 수성3로 21

(주) 알 파 석 면 연 구 소  
Alpha an institute

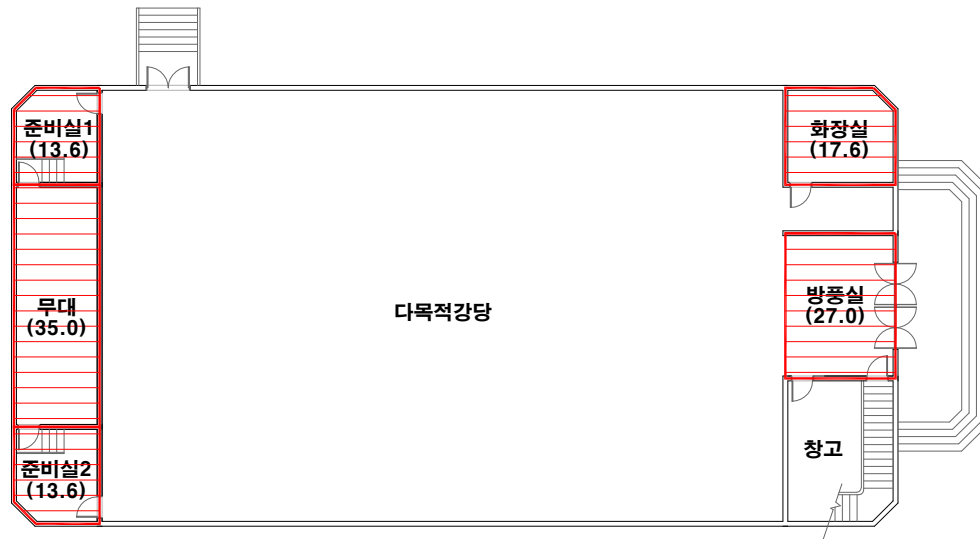
# 정읍수성초등학교(강당) 1층

시료 번호	시료 채취 위치	건축 자재	동일 물질 구역	면적(m <sup>2</sup> ), 부피(m <sup>3</sup> ), 길이(m)	석면 종류	석면 함유량(%)	위해성 평가 점수	위해성 등급	관리 방안
B-01	2층 관람석 천장	텍스	1층 준비실1,2, 무대, 화장실, 방풍실, 2층 관람석 천장	186.99 m <sup>2</sup>	백석면	4%	5	낮음	<석면함유 건축자재의 잠재적인 손상 가능성이 낮은 상태> 1)비산성과 손상이 동시에 있는 경우 손상에 대한 보수 2)석면함유 건축자재 또는 설비에 대한 지속적인 유지관리 3) 석면함유 건축자재 또는 설비가 손상되었을 경우 즉시 보수 4)석면함유 건축자재를 인위적으로 손상시키지 않도록 함 5) 전기공사, 배선공사등 건축물 유지보수 공사시 석면함유설비 또는 자재가 훼손되어 석면이 비산되지 않도록 작업수행
