# 태인고등학교

## 석면조사보고서

주식회사 아셈환경연구원

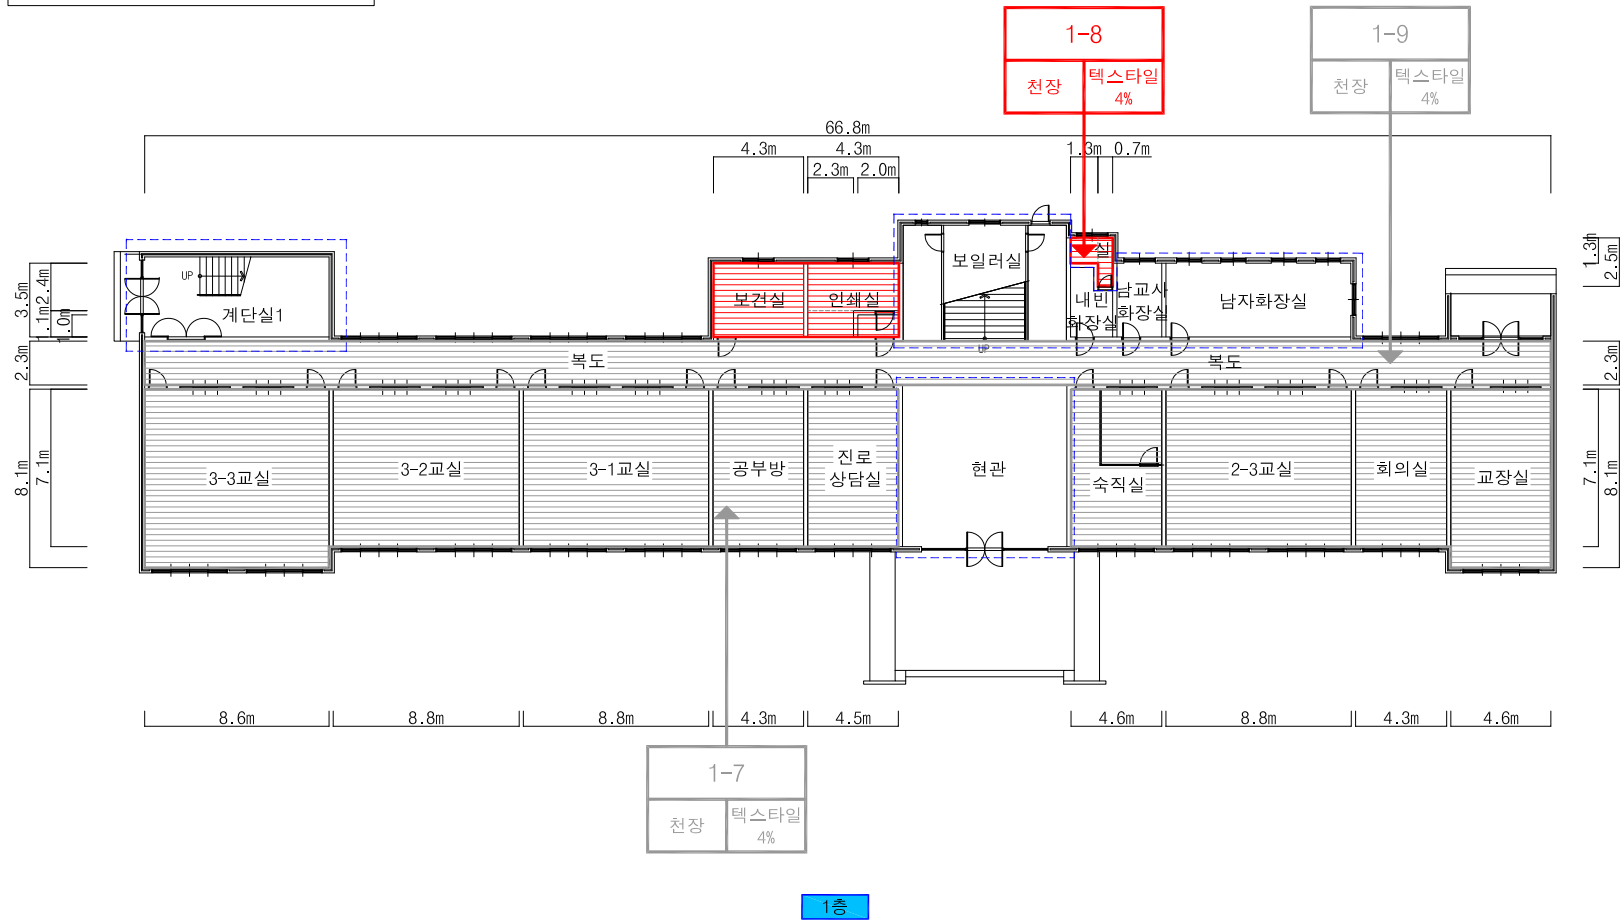
- 건축물명 : 태인고등학교 본관동
- 건축물 소재지 : 전북 정읍시 태인면 석지로 1469
- 도면번호 : 건ASEM2018-09-01
- 층 구분 : 1층
- 석면 조사, 분석 기관 : (주)아셈환경연구원
- 조사 일자 : 2018.09.01

시료 번호	시료채취위치	건축자재	동일물질 구역	면적 부피 길이	석면 종류	석면함유량 (%)	위해성 평가점수	위해성 등급	관리방안
1-8	1층 실 천장	텍스타일	1층 보건실, 인쇄실 천장	33.34	백석면	4	2	낮음	<ul style="list-style-type: none"> <li>- 전기공사, 배선공사 등 건축물 유지보수 공사시 석면함유설비 또는 자재가 훼손되어 석면이 비산되지 않도록 작업수행</li> <li>- 석면함유 건축자재 또는 설비에 대한 지속적인 유지관리</li> <li>- 석면함유 건축자재 또는 설비가 손상되었을 경우 즉시 보수</li> <li>- 석면함유 건축자재를 인위적으로 손상시키지 않도록 함</li> <li>- 석면함유 건축자재 또는 설비의 취급 및 사용으로 인해 분진이 발생될 경우 호흡보호구 착용</li> </ul>
석면해체, 제거구역 (자재, 면적)		텍스타일	1층 공부방, 복도, 3-1교실, 3-2교실, 3-3교실, 진로상담실, 숙직실, 2-3교실, 회의실, 교장실 천장	0.00 (573.67)	-	-	-	-

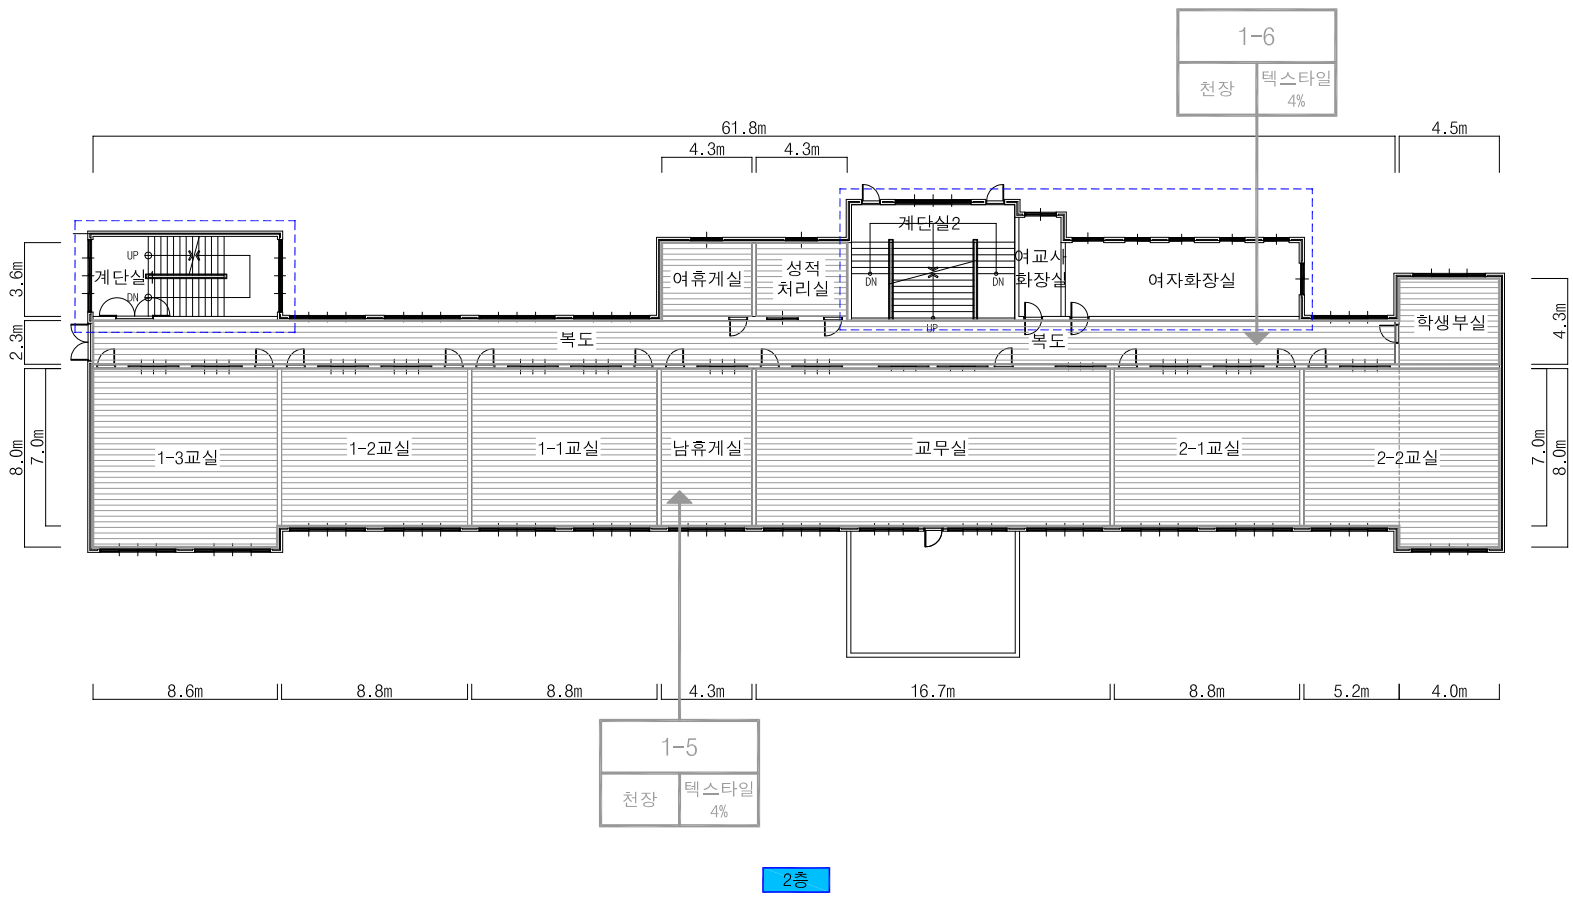
- 건축물명 : 태인고등학교 본관동
- 건축물 소재지 : 전북 정읍시 태인면 석지로 1469
- 도면번호 : 건ASEM2018-09-01
- 층 구분 : 2층
- 석면 조사, 분석 기관 : (주)아셈환경연구원
- 조사 일자 : 2018.09.01

시료번호	시료채취위치	건축자재	동일물질 구역	면적 부피 길이	석면 종류	석면함유량 (%)	위해성 평가점수	위해성 등급	관리방안
석면해체, 제거구역 (자재, 면적)		텍스타일	2층 1-1교실, 1-2교실, 1-3교실, 교무실, 2-1교실, 2-2교실, 남휴게실, 복도, 여휴게실, 성적처리실, 학생부실 천장	0.00 (661.45)	-	-	-	-	-

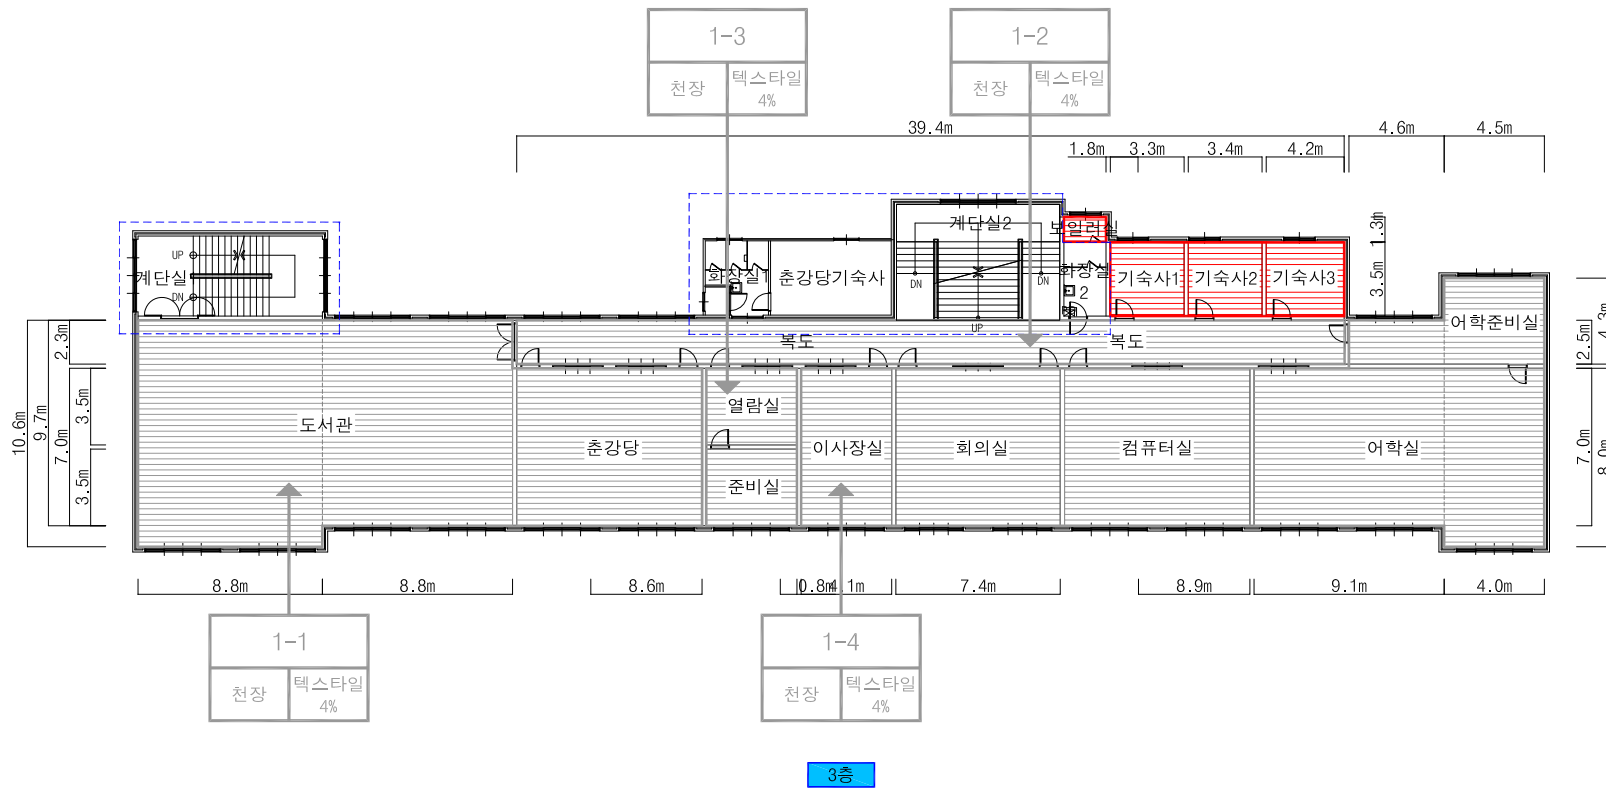
- 건축물명 : 태인고등학교 본관동
- 건축물 소재지 : 전북 정읍시 태인면 석지로 1469
- 도면번호 : 건ASEM2018-09-01
- 층 구분 : 3층
- 석면 조사, 분석 기관 : (주)아셈환경연구원
- 조사 일자 : 2018.09.01

시료 번호	시료채취위치	건축자재	동일물질 구역	면적 부피 길이	석면 종류	석면함유량 (%)	위해성 평가점수	위해성 등급	관리방안
석면해체, 제거구역 (자재, 면적)		텍스타일	3층 회의실, 컴퓨터실, 어학실, 어학준비실, 도서관, 복도, 열람실, 이사장실, 춘강당, 준 비실 천장	0.00 (628.91)	-	-	-	-	- 전기공사, 배선공사 등 건축물 유지보수 공사시 석면함유설비 또는 자재가 훼손되어 석면이 비산되지 않도록 작업수행 - 석면함유 건축자재 또는 설비에 대한 지속적인 유지관리 - 석면함유 건축자재 또는 설비가 손상되었을 경우 즉시 보수 - 석면함유 건축자재를 인위적으로 손상시키지 않도록 함 - 석면함유 건축자재 또는 설비의 취급 및 사용으로 인해 분진이 발생될 경우 호흡보호구 착용
1-4	3층 이사장실 천장	텍스타일	3층 보일러실, 기숙사1, 기숙사2, 기숙사3 천장	40.49	백석면	4	2	낮음

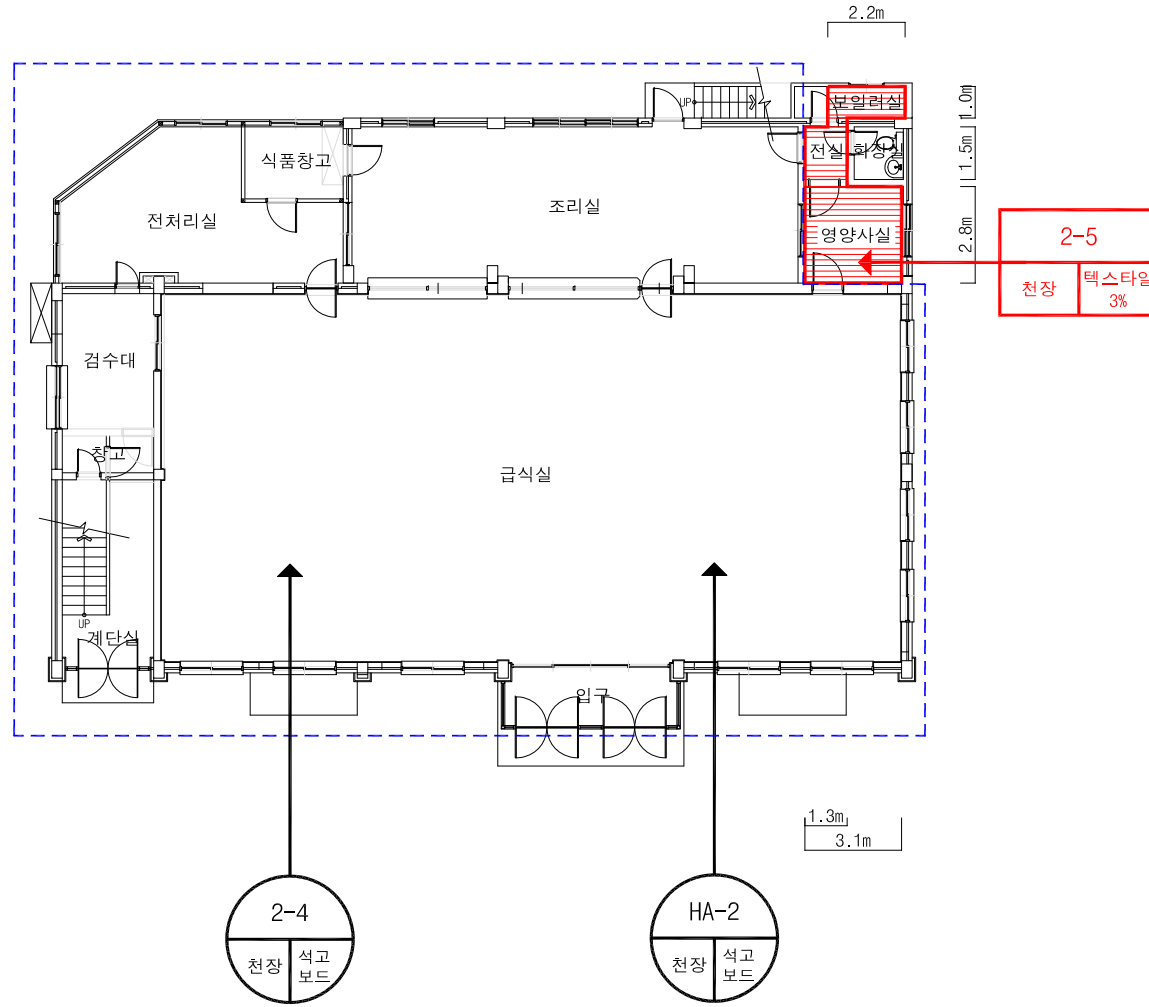
- 건축물명 : 태인고등학교 식생활관동
- 건축물 소재지 : 전북 정읍시 태인면 석지로 1469
- 도면번호 : 건ASEM2018-09-01
- 층 구분 : 1층
- 석면 조사, 분석 기관 : (주)아셈환경연구원
- 조사 일자 : 2018.09.01

시료 번호	시료채취위치	건축자재	동일물질 구역	면적 부피 길이	석면 종류	석면함유량 (%)	위해성 평가점수	위해성 등급	관리방안
HA-2 (추가)	1층 급식실 천장	석고보드	-	-	석면 불검출	-	-	-	- 전기공사, 배선공사 등 건축물 유지보수 공사시 석면함유설비 또는 자재가 훼손되어 석면이 비산되지 않도록 작업수행 - 석면함유 건축자재 또는 설비에 대한 지속적인 유지관리 - 석면함유 건축자재 또는 설비가 손상되었을 경우 즉시 보수 - 석면함유 건축자재를 인위적으로 손상시키지 않도록 함 - 석면함유 건축자재 또는 설비의 취급 및 사용으로 인해 분진이 발생될 경우 호흡보호구 착용
2-4	1층 급식실 천장	석고보드	-	-	석면 불검출	-	-	-	
2-5	1층 영양사실 천장	텍스타일	1층 전실, 보일러실 천장	12.83	백석면	3	8	낮음

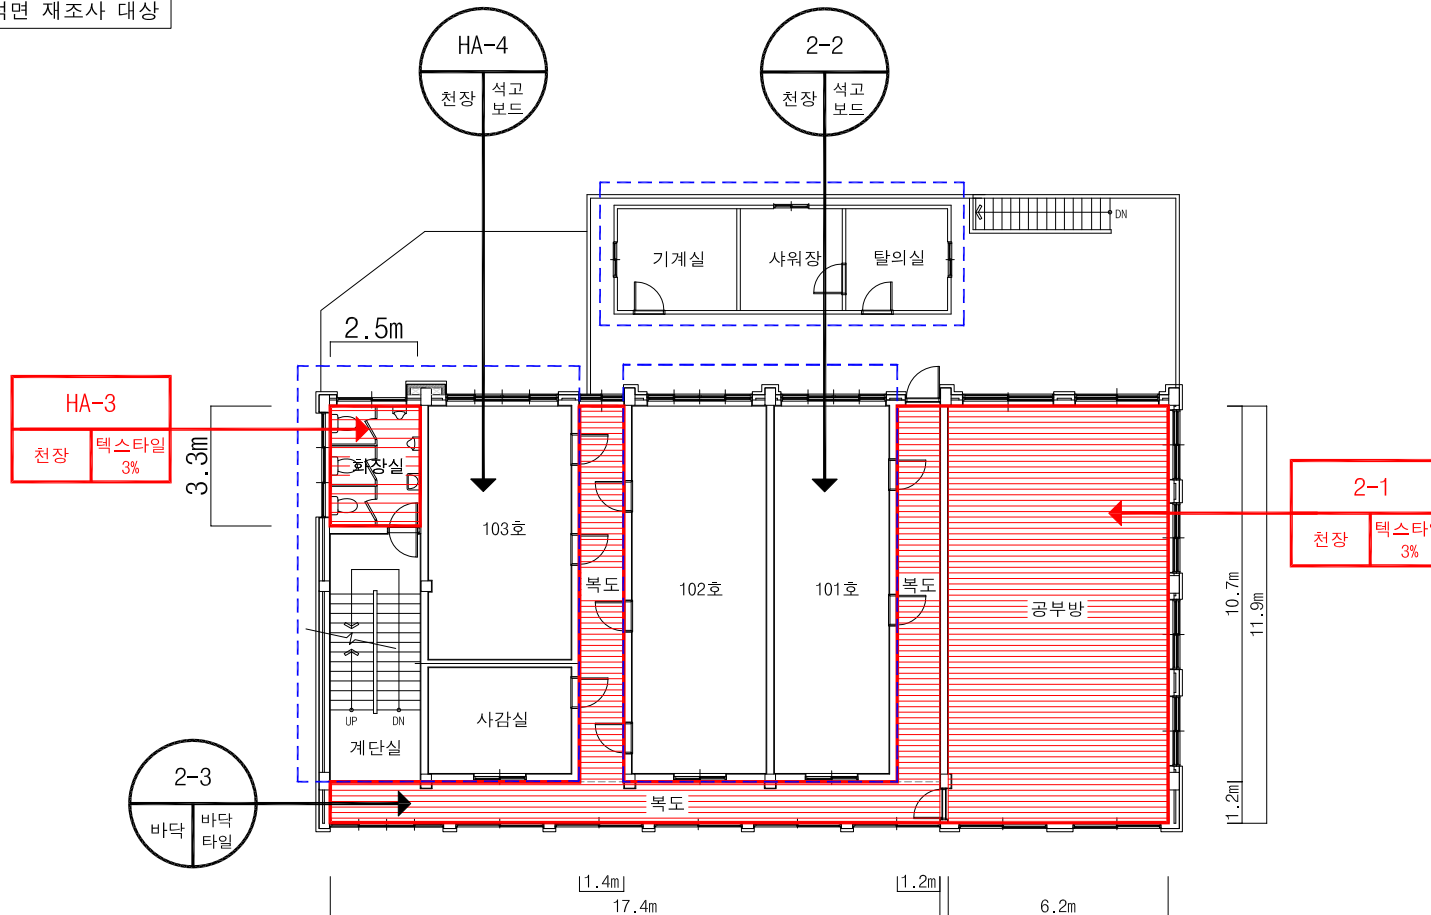
- 건축물명 : 태인고등학교 식생활관동
- 건축물 소재지 : 전북 정읍시 태인면 석지로 1469
- 도면번호 : 건ASEM2018-09-01
- 층 구분 : 2층
- 석면 조사, 분석 기관 : (주)아셈환경연구원
- 조사 일자 : 2018.09.01

시료 번호	시료채취위치	건축자재	동일물질 구역	면적 부피 길이	석면 종류	석면함유량 (%)	위해성 평가점수	위해성 등급	관리방안
HA-3 (추가)	2층 화장실 천장	텍스타일	-	8.25	백석면	3	10	낮음	<ul style="list-style-type: none"> <li>- 전기공사, 배선공사 등 건축물 유지보수 공사시 석면함유설비 또는 자재가 훼손되어 석면이 비산되지 않도록 작업수행</li> <li>- 석면함유 건축자재 또는 설비에 대한 지속적인 유지관리</li> <li>- 석면함유 건축자재 또는 설비가 손상되었을 경우 즉시 보수</li> <li>- 석면함유 건축자재를 인위적으로 손상시키지 않도록 함</li> <li>- 석면함유 건축자재 또는 설비의 취급 및 사용으로 인해 분진이 발생될 경우 호흡보호구 착용</li> </ul>
HA-4 (추가)	2층 103호 천장	석고보드	2층 101호, 102호, 사감실 천장	-	석면불검출	-	-	-	
2-1	2층 공부방 천장	텍스타일	2층 복도 천장	122.48	백석면	3	10	낮음	
2-2	2층 1호실 천장	석고보드	-	-	석면불검출	-	-	-	
2-3	2층 복도 바닥	바닥타일	-	-	석면불검출	-	-	-

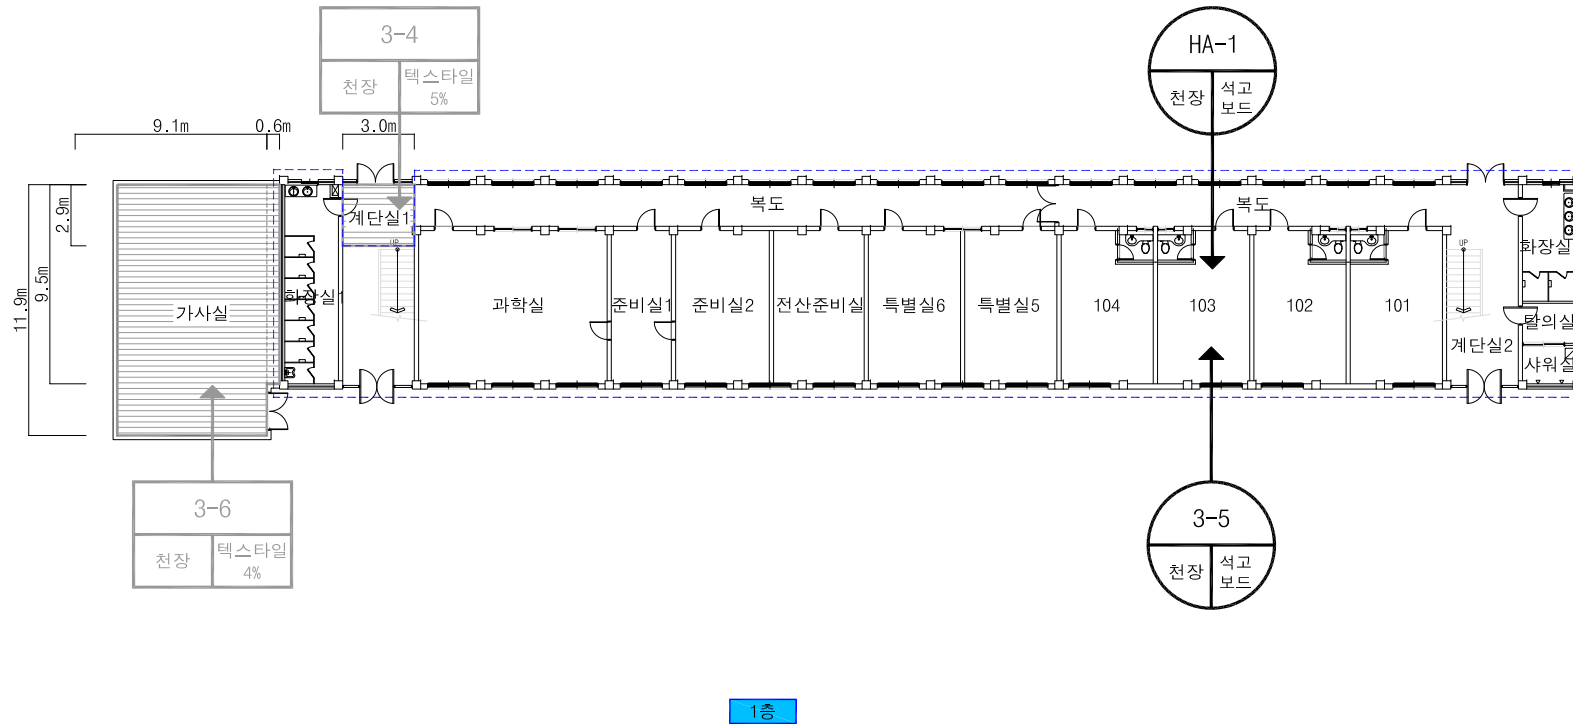
- 건축물명 : 태인고등학교 후관동
- 건축물 소재지 : 전북 정읍시 태인면 석지로 1469
- 도면번호 : 건ASEM2018-09-01
- 층 구분 : 1층
- 석면 조사, 분석 기관 : (주)아셈환경연구원
- 조사 일자 : 2018.09.01

시료 번호	시료채취위치	건축자재	동일물질 구역	면적 부피 길이	석면 종류	석면함유량 (%)	위해성 평가점수	위해성 등급	관리방안
HA-1 (추가)	1층 103 천장	석고보드	1층 101, 102, 104 천장	-	석면불검출	-	-	-	<ul style="list-style-type: none"> <li>- 전기공사, 배선공사 등 건축물 유지보수 공사시 석면함유설비 또는 자재가 훼손되어 석면이 비산되지 않도록 작업수행</li> <li>- 석면함유 건축자재 또는 설비에 대한 지속적인 유지관리</li> <li>- 석면함유 건축자재 또는 설비가 손상되었을 경우 즉시 보수</li> <li>- 석면함유 건축자재를 인위적으로 손상시키지 않도록 함</li> <li>- 석면함유 건축자재 또는 설비의 취급 및 사용으로 인해 분진이 발생될 경우 호흡보호구 착용</li> </ul>
3-5	1층 특별실3 천장	석고보드	-	-	석면불검출	-	-	-	
석면해체, 제거구역 (자재, 면적)		텍스타일	1층 가사실, 계단실1 천장	0.00 (98.89)	-	-	-	-

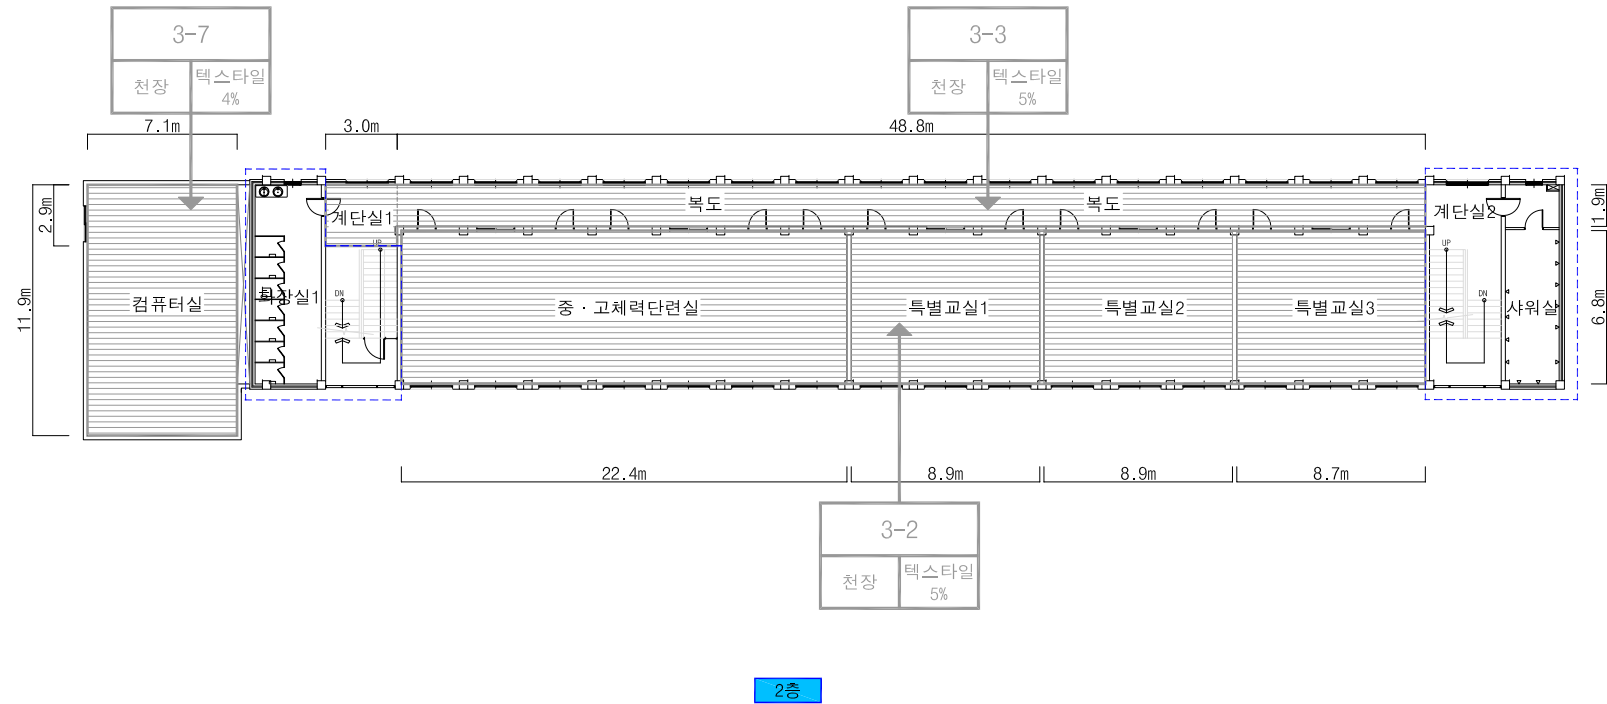
- 건축물명 : 태인고등학교 후관동
- 건축물 소재지 : 전북 정읍시 태인면 석지로 1469
- 도면번호 : 건ASEM2018-09-01
- 층 구분 : 2층
- 석면 조사, 분석 기관 : (주)아셈환경연구원
- 조사 일자 : 2018.09.01

시료 번호	시료채취위치	건축자재	동일물질 구역	면적 부피 길이	석면 종류	석면함유량 (%)	위해성 평가점수	위해성 등급	관리방안
석면해체, 제거구역 (자재, 면적)		텍스타일	2층 중 · 고체력단련실, 특별교실1, 특별교실2, 특별교실3, 복도, 컴퓨터실, 계단실1 천장	0.00 (518.43)	-	-	-	-	-

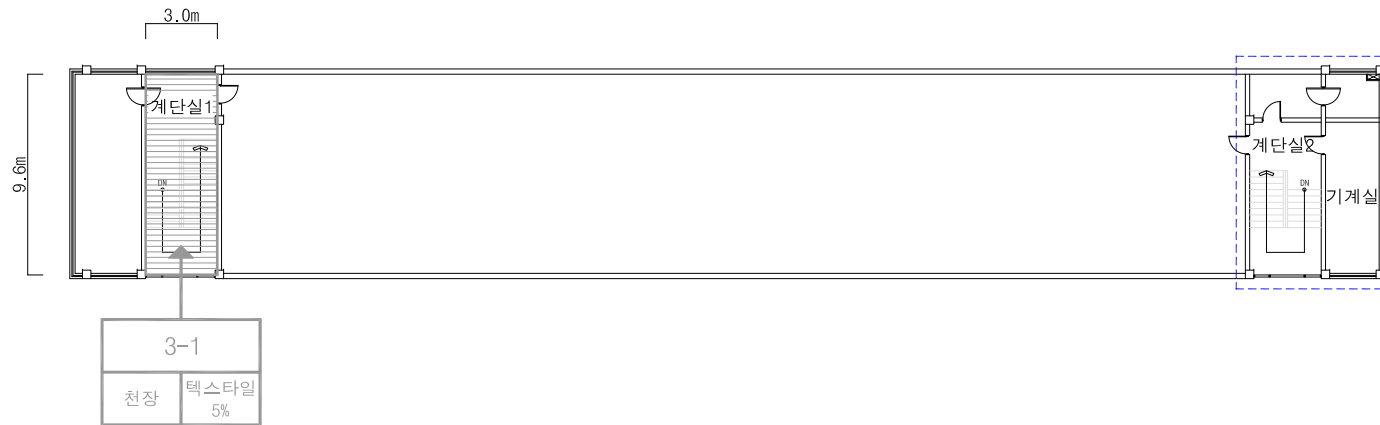
- 건축물명 : 태인고등학교 후관동
- 건축물 소재지 : 전북 정읍시 태인면 석지로 1469
- 도면번호 : 건ASEM2018-09-01
- 층 구분 : 옥탑층
- 석면 조사, 분석 기관 : (주)아셈환경연구원
- 조사 일자 : 2018.09.01

시료 번호	시료채취위치	건축자재	동일물질 구역	면적 부피 길이	석면 종류	석면함유량 (%)	위해성 평가점수	위해성 등급	관리방안
석면해체, 제거구역 (자재, 면적)	텍스타일	옥탑층 계단실1 천장	0.00 (28.80)	-	-	-	-	-	-
