1. 본관 1층

- * 건축물명 : 본관
- * 건축물 소재지 : 전북 완주군 운주면 운주로 107
- * 해당층 : 1층
- * 도면번호 : 14-11-12-01
- * 도면축척 :
- * 석면조사기관 : (주)대한석면환경연구소
- * 석면분석기관 : (주)대한석면환경연구소
- * 조사일자 : 2014.11.12

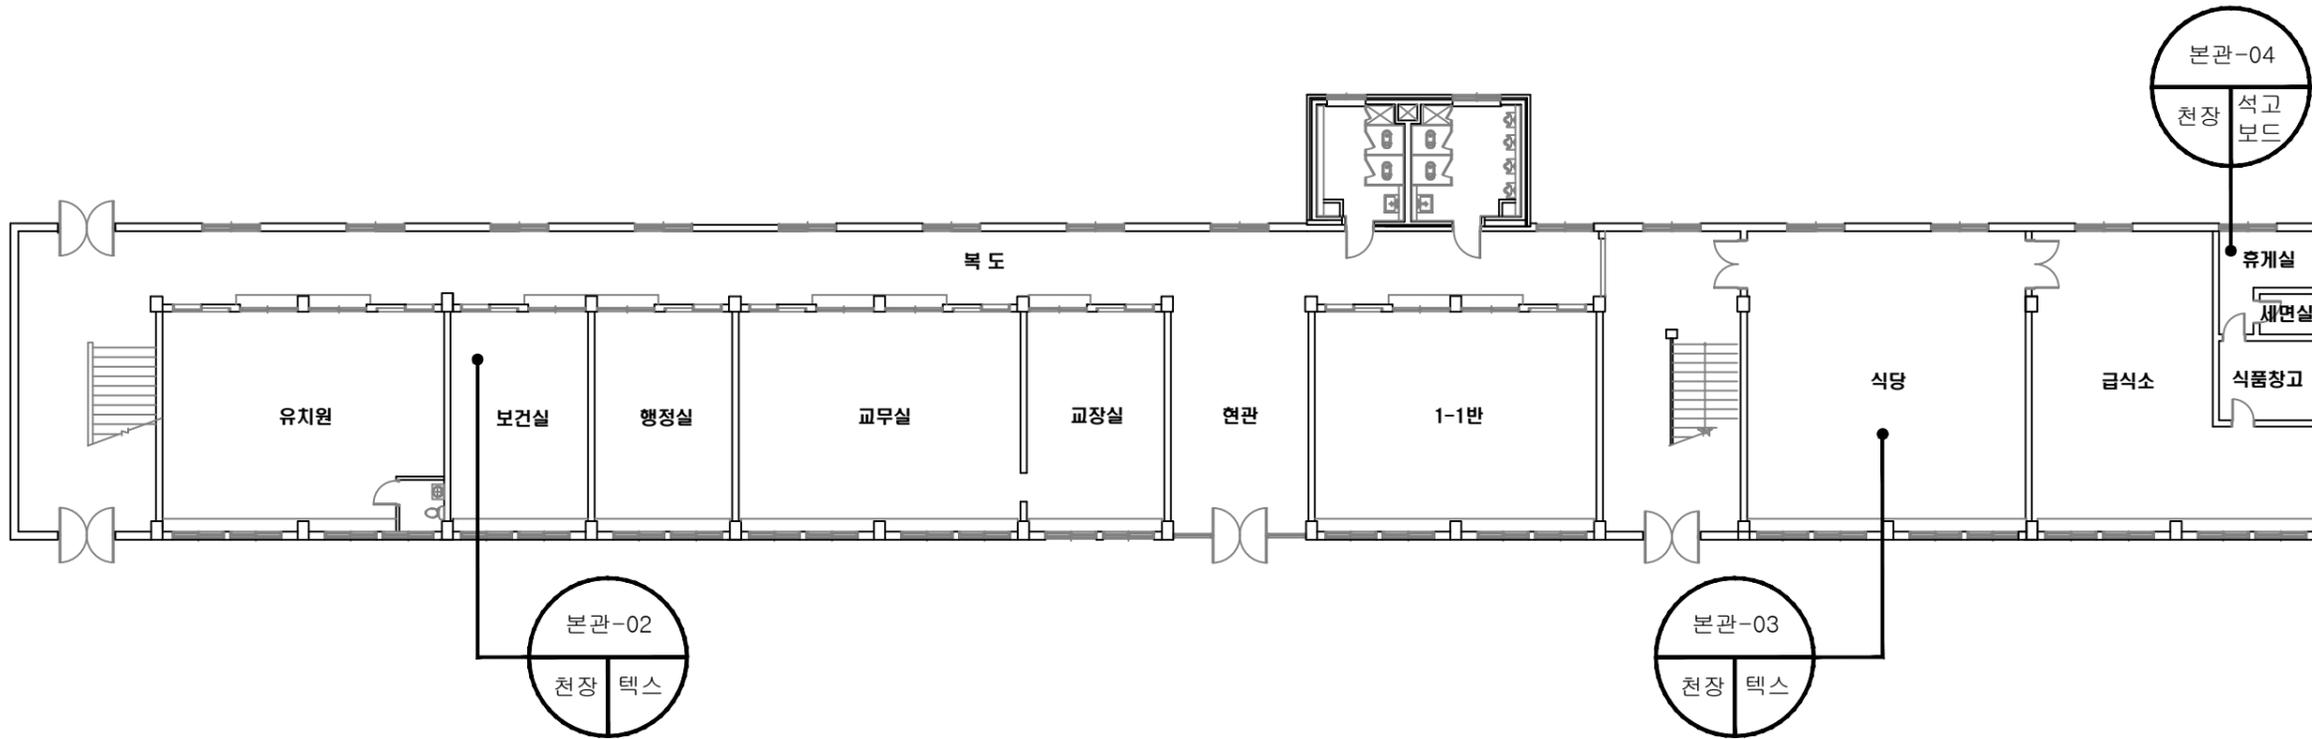
시료번호	시료채취 위치	건축자재	동일물질 구역	면적 부피 길이	석면 종류	석면함유율 (%)	위해성 평가점수	위해성 등급	관리방안
본관-01	천장	텍스	유치원		백석면	4(%)	11	낮음	<석면함유 건축자재의 잠재적인 손상 가능성이 낮은 상태> 1) 비산성과 손상이 동시에 있는 경우 손상에 대한 보수 2) 석면함유 건축자재 또는 설비에 대한 지속적인 유지 관리 3) 석면함유 건축자재 또는 설비가 손상되었을 경우 즉시 보수 4) 석면함유 건축자재를 인위적으로 손상시키지 않도록 함 5) 전기공사, 배선공사 등 건축물 유지보수 공사시 석면함유설비 또는 자재가 훼손되어 석면이 비산되지 않도록 작업수행

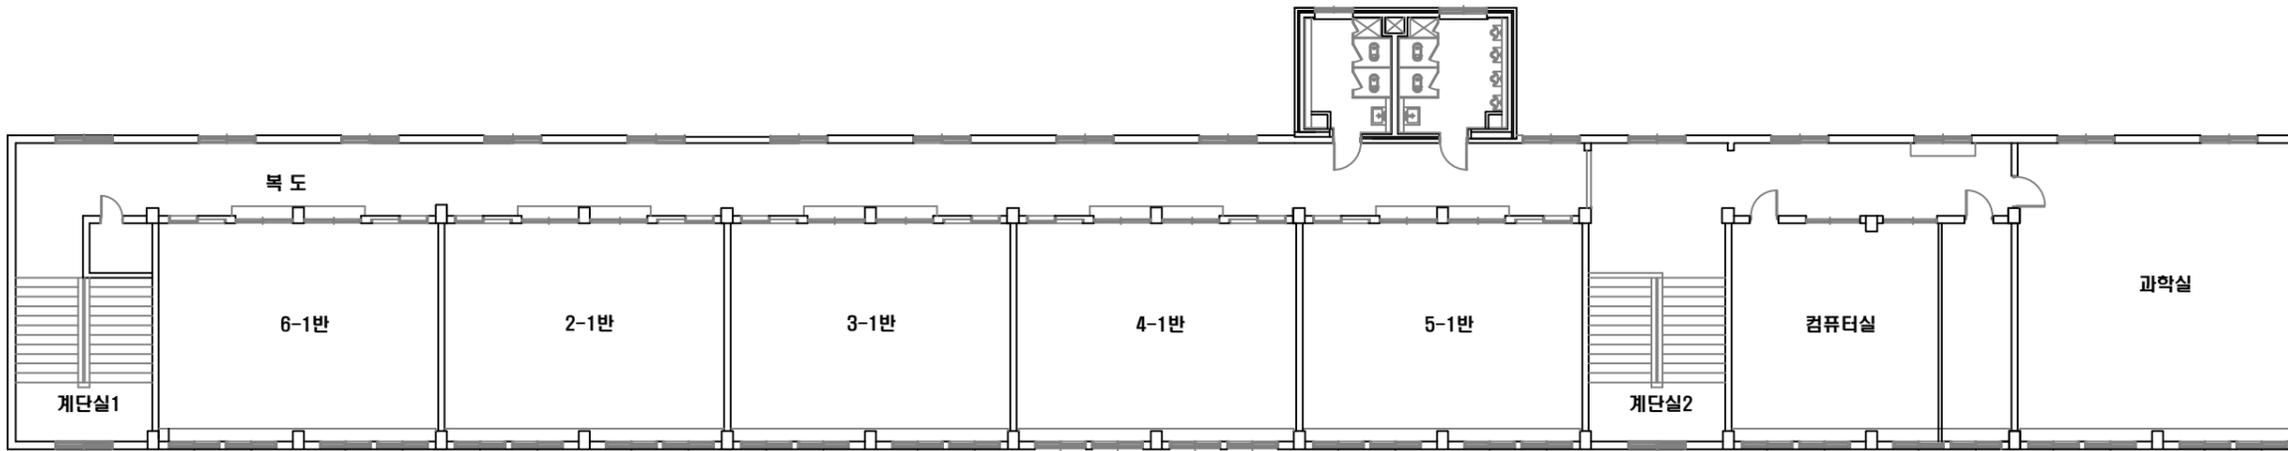
1. 본관 2층

시료번호	시료채취 위치	건축자재	동일물질 구역	면적 부피 길이	석면 종류	석면함유율 (%)	위해성 평가점수	위해성 등급	관리방안
본관-05 본관-06 본관-07	천장	텍스	복도, 계단실1·2, 2-1반~6-1반, 컴퓨터실, 과학실	645.13	백석면	4(%)	11	낮음	<석면함유 건축자재의 잠재적인 손상 가능성이 낮은 상태> 1) 비산성과 손상이 동시에 있는 경우 손상에 대한 보수 2) 석면함유 건축자재 또는 설비에 대한 지속적인 유지 관리 3) 석면함유 건축자재 또는 설비가 손상되었을 경우 즉시 보수 4) 석면함유 건축자재를 인위적으로 손상시키지 않도록 함 5) 전기공사, 배선공사등 건축물 유지보수 공사시 석면함유설비 또는 자재가 훼손되어 석면이 비산되지 않도록 작업수행
