2. 다목적교실

* 건축물명 : 다목적교실

* 도면번호 : 14-11-12-03

* 석면조사기관 :
(주)대한석면환경연구소

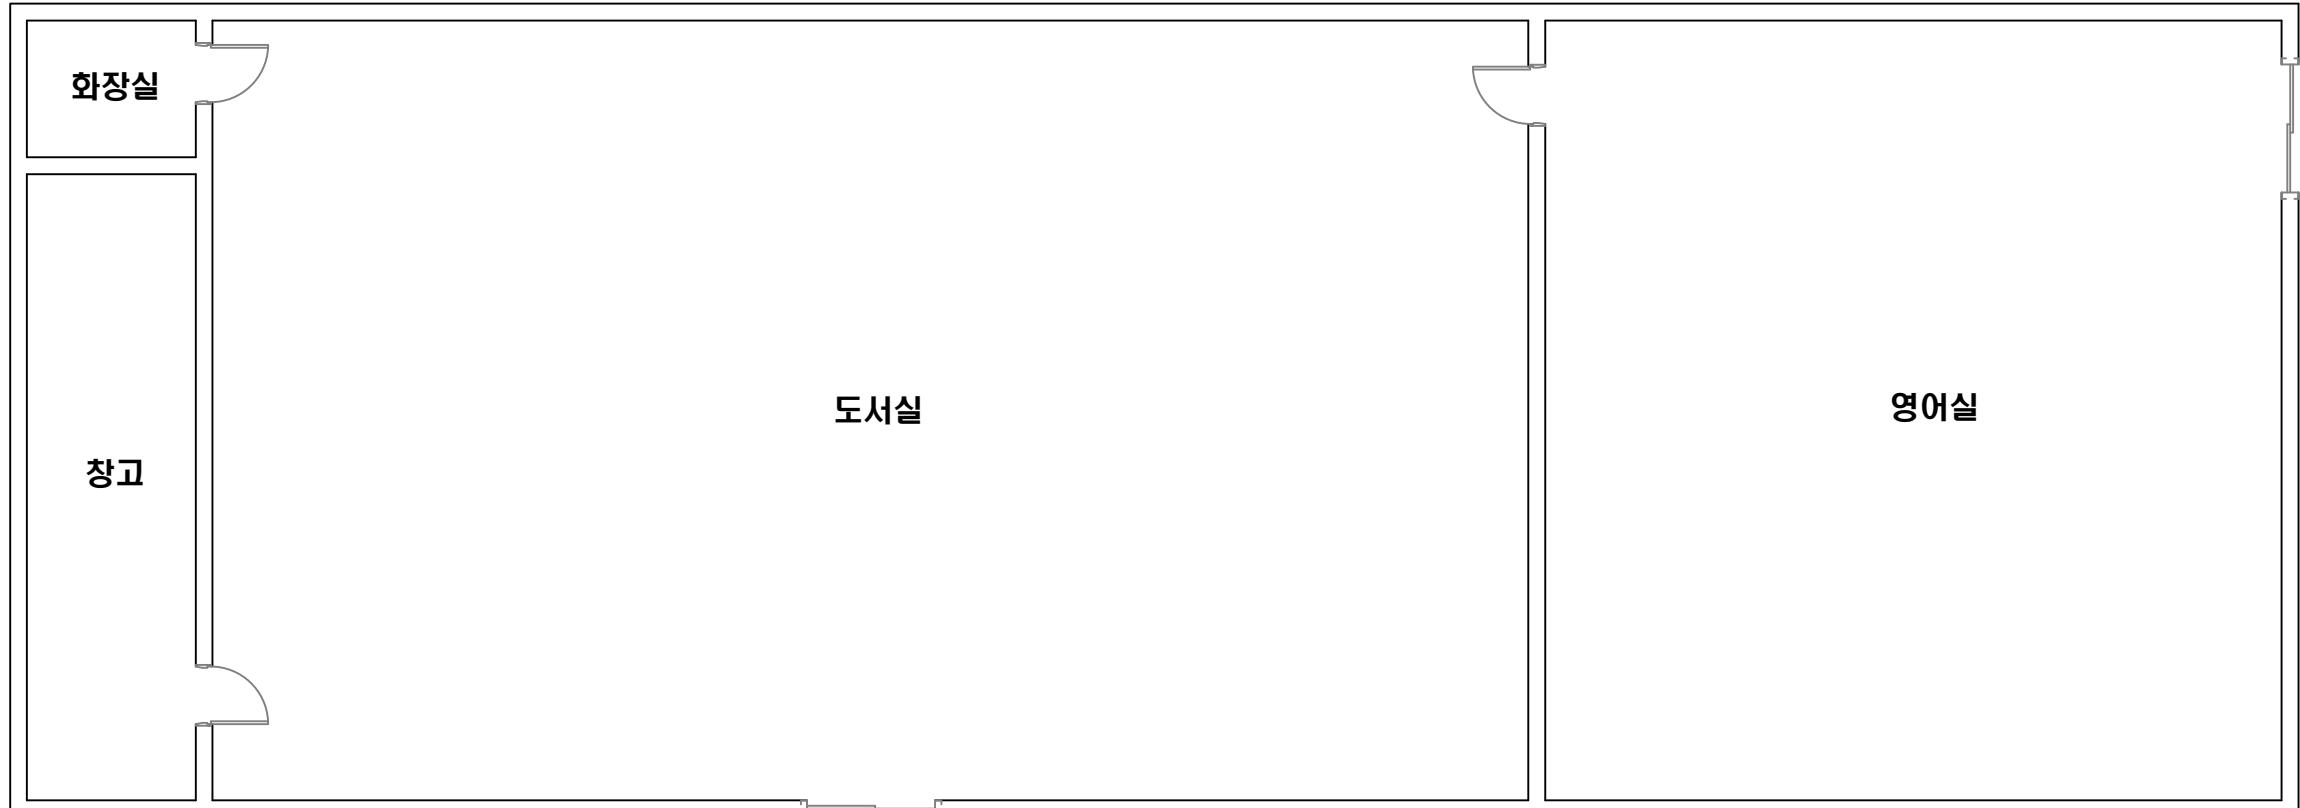
시료번호	시료채취 위치	건축자재	동일물질 구역	면적 부피 길이	석면 종류	석면함유율 (%)	위해성 평가점수	위해성 등급	관리방안
다목적-01	천장	텍스	화장실, 창고, 도서실, 영어실		백석면	4(%)	11	낮음	<석면함유 건축자재의 잠재적인 손상 가능성의 낮은 상태> 1) 비산성과 손상이 동시에 있는 경우 손상에 대한 보수 2) 석면함유 건축자재 또는 설비에 대한 지속적인 유지 관리 3) 석면함유 건축자재 또는 설비가 손상되었을 경우 즉시 보수 4) 석면함유 건축자재를 인위적으로 손상시키지 않도록 함 5) 전기공사, 배선공사등 건축물 유지보수 공사시 석면함유설비 또는 자재가 훼손되어 석면이 비산되지 않도록 작업수행
