1. 본관 2층

- * 건축물명 : 본관
- * 건축물 소재지 : 전북 완주군 운주면 운주로 107
- * 해당층 : 2층
- * 도면번호 : 14-11-12-02
- * 도면축척 :
- * 석면조사기관 : (주)대한석면환경연구소
- * 석면분석기관 : (주)대한석면환경연구소
- * 조사일자 : 2014.11.12

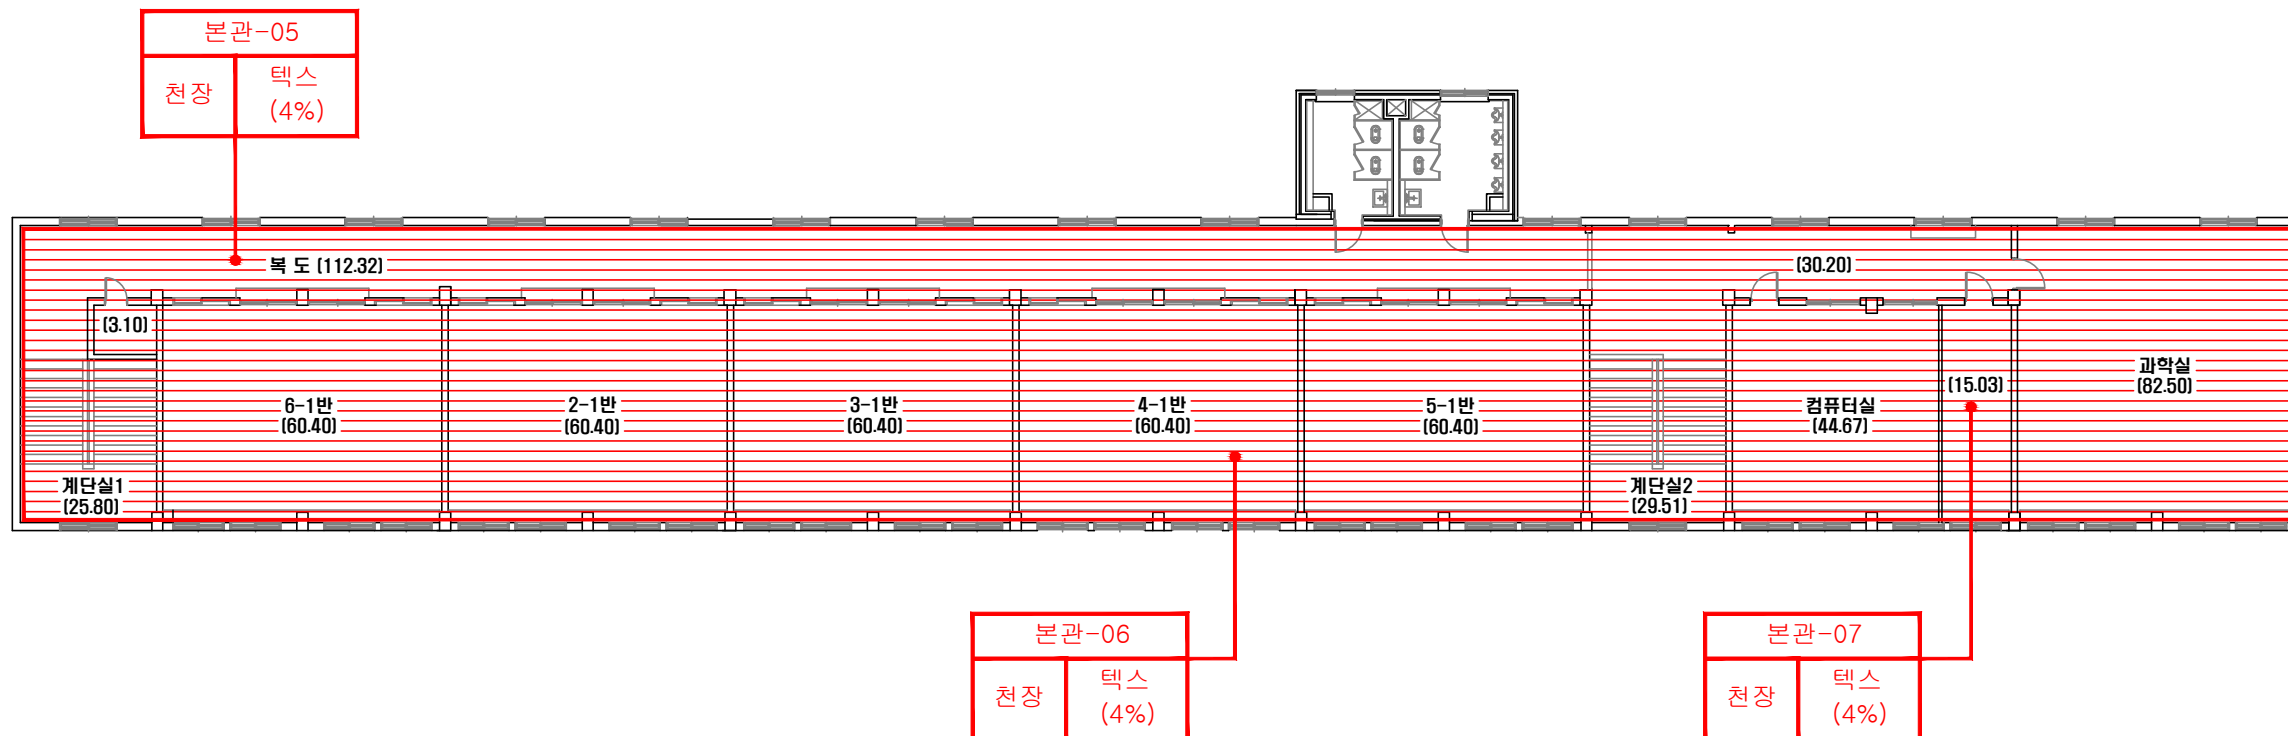
시료번호	시료채취 위치	건축자재	동일물질 구역	면적 부피 길이	석면 종류	석면함유율 (%)	위해성 평가점수	위해성 등급	관리방안
본관-05 본관-06 본관-07	천장	텍스	복도, 계단실1·2, 2-1반~6-1반, 컴퓨터실, 과학실	645.13	백석면	4(%)	11	낮음	<석면함유 건축자재의 잠재적인 손상 가능성이 낮은 상태> 1) 비산성과 손상이 동시에 있는 경우 손상에 대한 보수 2) 석면함유 건축자재 또는 설비에 대한 지속적인 유지 관리 3) 석면함유 건축자재 또는 설비가 손상되었을 경우 즉시 보수 4) 석면함유 건축자재를 인위적으로 손상시키지 않도록 함 5) 전기공사, 배선공사 등 건축물 유지보수 공사시 석면함유설비 또는 자재가 훼손되어 석면이 비산되지 않도록 작업수행
