4. 관사

* 건축물명 : 관사

* 도면번호 : 14-11-12-05

* 조사일자 : 2014.11.12

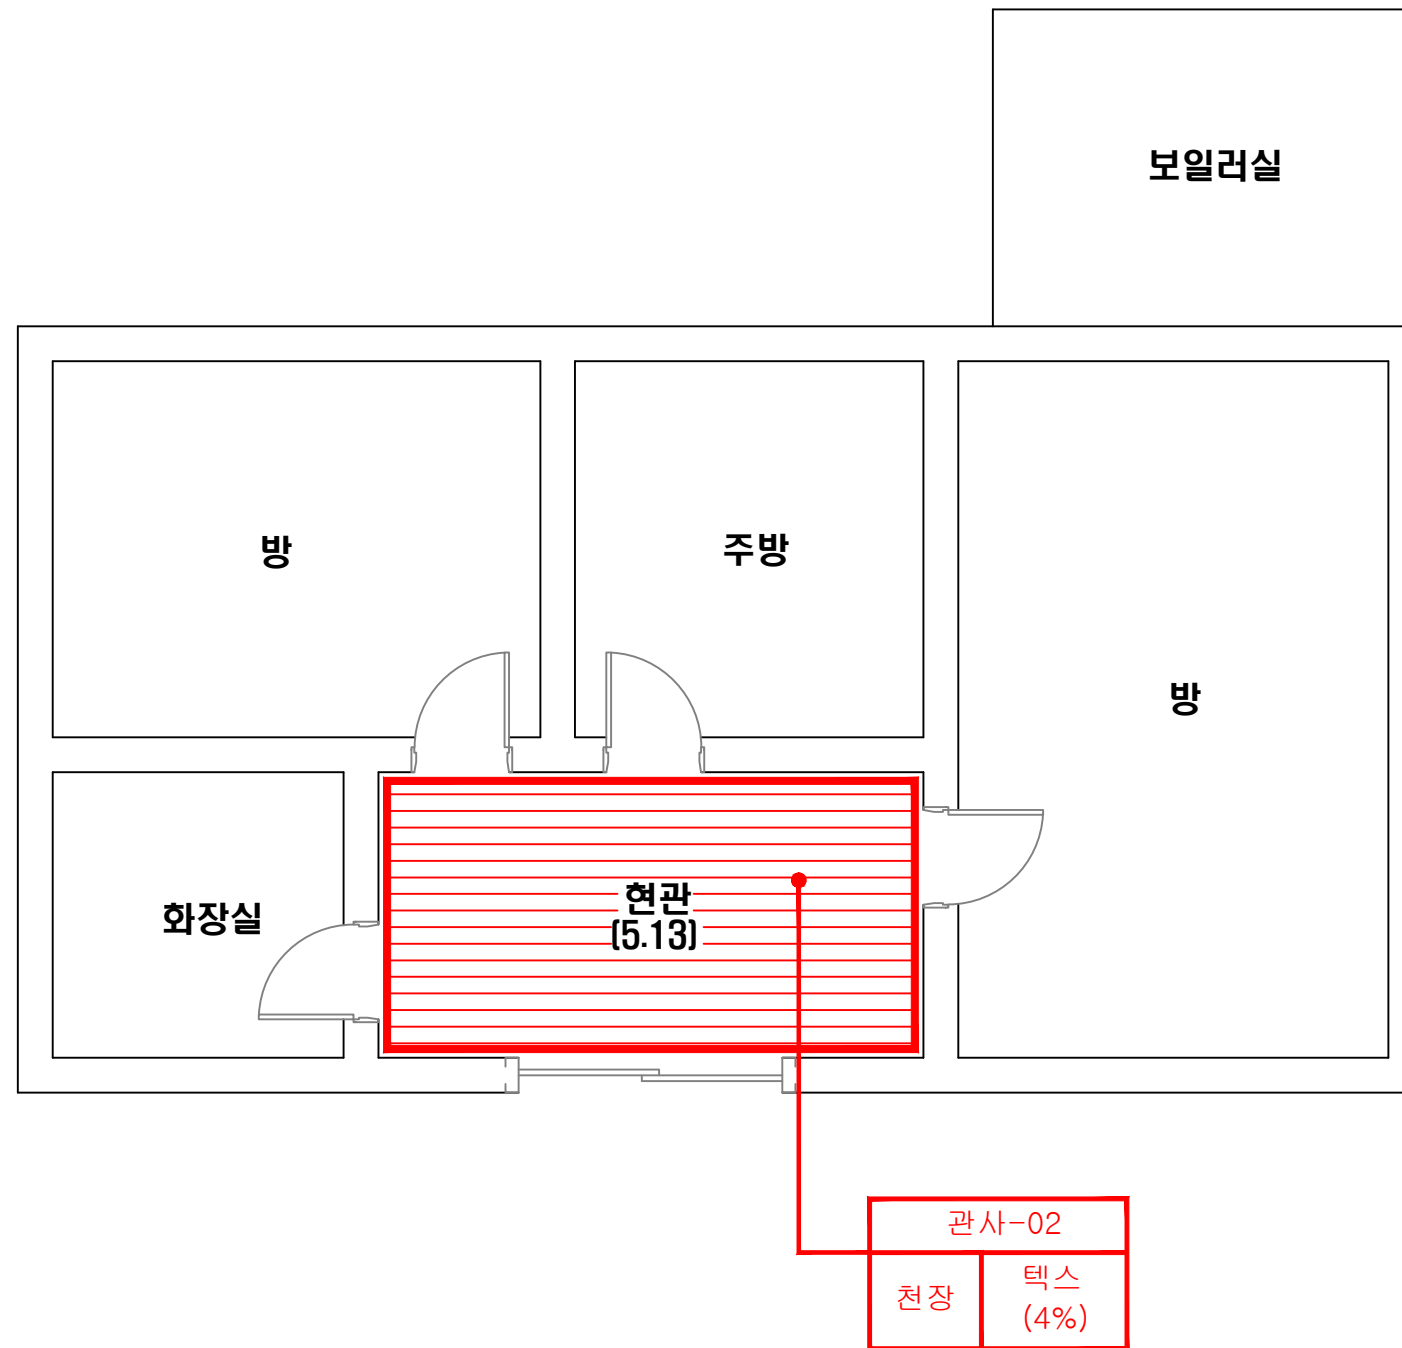
시료번호	시료채취 위치	건축자재	동일물질 구역	면적 부피 길이	석면 종류	석면함유율 (%)	위해성 평가점수	위해성 등급	관리방안
관사-02	천장	텍스	현관	5.13	백석면	4(%)	8	낮음	<석면함유 건축자재의 잠재적인 손상 가능성이 낮은 상태> 1) 비산성과 손상이 동시에 있는 경우 손상에 대한 보수 2) 석면함유 건축자재 또는 설비에 대한 지속적인 유지 관리 3) 석면함유 건축자재 또는 설비가 손상되었을 경우 즉시 보수 4) 석면함유 건축자재를 인위적으로 손상시키지 않도록 함 5) 전기공사, 배선공사 등 건축물 유지보수 공사시 석면함유설비 또는 자재가 훼손되어 석면이 비산되지 않도록 작업수행
