# 석면농도측정 결과보고서

공사명 완산여고 석면 해체공사(1층 창고 및 옥탑층 계단실 천정) 용역

주 식 회 사 금 제

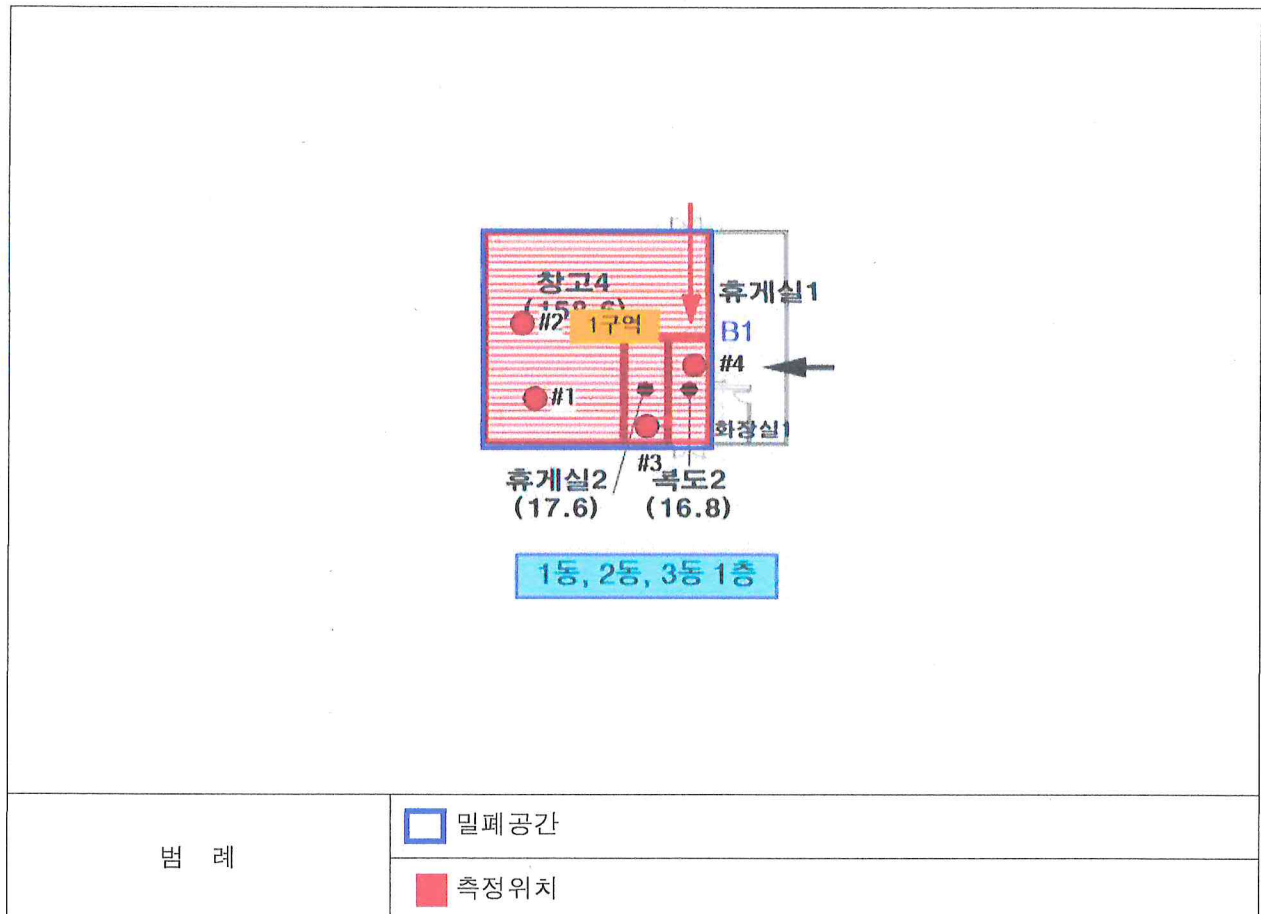
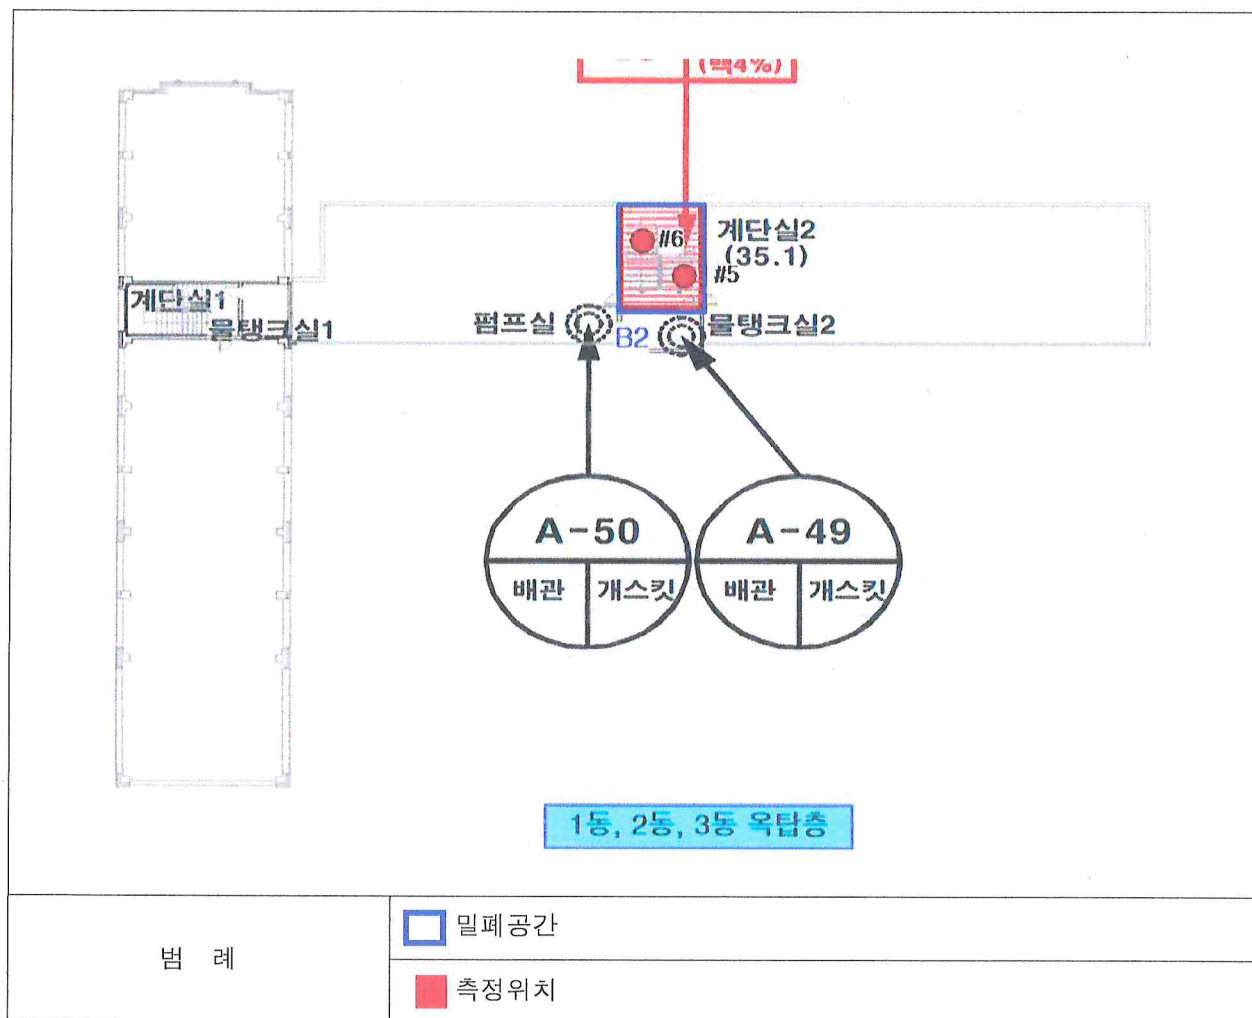
2) 측정 위치도

시료번호	측정위치	측정시간(분)	Flow (ℓ/min)	Volume (ℓ)	측정농도 (개/㎤)	초과여부
1	1동, 2동, 3동 1층 1구역	100	10.04	1,004	0.0039	기준치미만
2	1동, 2동, 3동 1층 1구역	100	10.05	1,005	0.0044	기준치미만
3	1동, 2동, 3동 1층 1구역	100	10.03	1,003	0.0039	기준치미만
4	1동, 2동, 3동 1층 1구역	100	10.06	1,006	0.0044	기준치미만
5	1동, 2동, 3동 옥탑층 계단실2	100	10.05	1,005	0.0049	기준치미만
6	1동, 2동, 3동 옥탑층 계단실2	100	10.06	1,006	0.0044	기준치미만

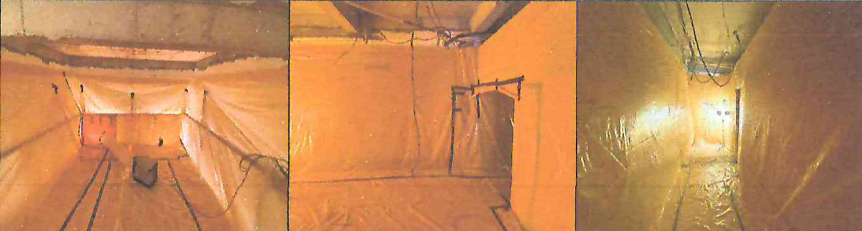
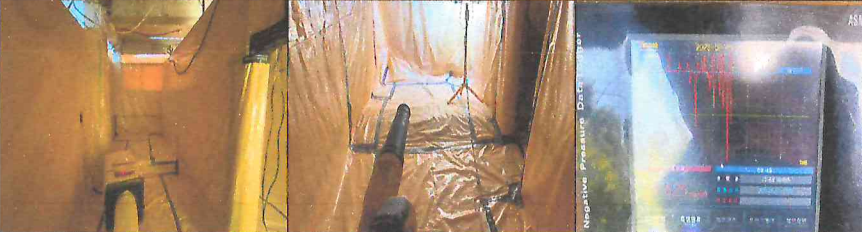
전체 밀폐 확인 해체제거 확인 벽, 바닥 및 건조
			작업일 (2023.08.05)
음압기, 송풍기, 음압기록 장치

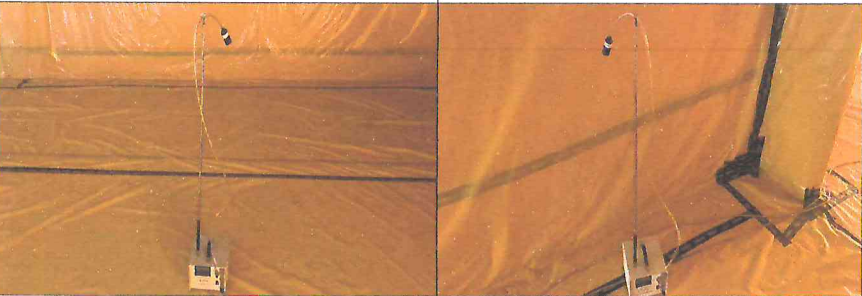
위치 : 1동, 2동, 3동 1층, 옥탑층      수량 : 3대		작업일 (2023.08.05)
구분	사진		사진설명
	1동, 2동, 3동 1층 1구역	1동, 2동, 3동 1층 1구역	
에어샘플러 설치 및 가동

-
	분석결과 : 측정결과 참조      분석결과 : 측정결과 참조		작업일 (2023.08.05)
구분	사진		사진설명
	1동, 2동, 3동 1층 1구역	1동, 2동, 3동 1층 1구역	
에어샘플러 설치 및 가동

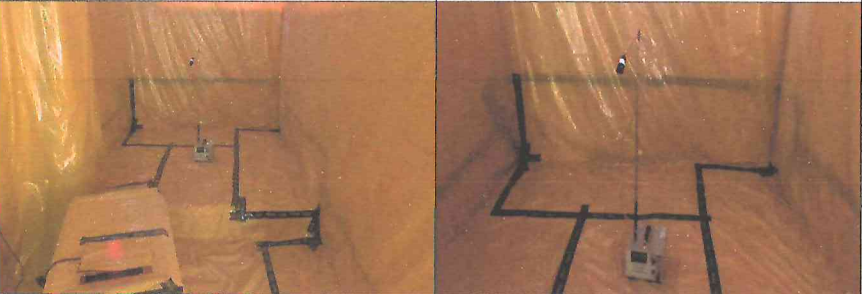
-
	분석결과 : 측정결과 참조      분석결과 : 측정결과 참조		작업일 (2023.08.05)

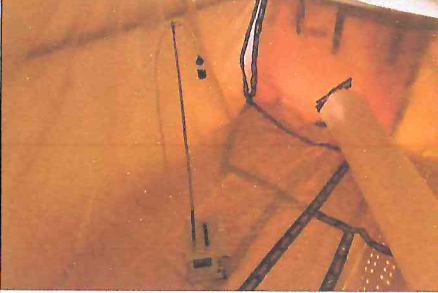
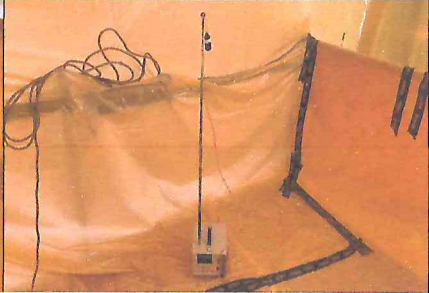
구분	사진		사진설명
	1동, 2동, 3동 옥탑층 계단실2	1동, 2동, 3동 옥탑층 계단실2	
에어샘플러 설치 및 가동

-
	분석결과 : 측정결과 참조	분석결과 : 측정결과 참조	작업일 (2023.08.05)
