월명중학교 1동(본관) 지상2층 평면도

시료번호	시료채취 장소	건축자재	동일구역	면적(m ²)	석면종류	함유율 (%)	위해성 평가점수	위해성 등 급	기관명
									월명중학교
									도면번호 WL-14-0724-B
									조사일자 2014. 7. 24.
									조사가관 유한회사 울림환경기술원

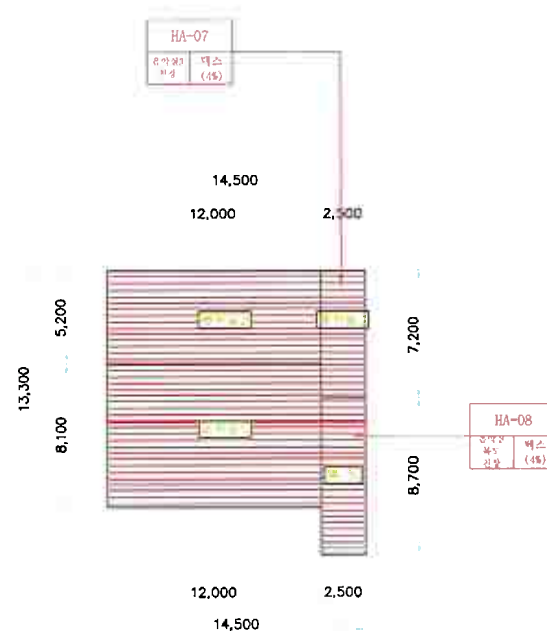
월명중학교 8동 지상3층 평면도

시료번호	시료채취 장소	건축자재	동일구역	면적(㎡)	석면종류	함유율 (%)	위해성 평가점수	위해성 등 급	기관명	월명중학교
HA-05	교직원휴게실 천장	텍스	-	69.12	백석면	4%	11	낮음	도면번호	WL-18-0403-C
HA-06	무용실 천장	텍스	-	161.28	백석면	4%	10	낮음		
HA-07	음악실3 천장	텍스	음악실1, 음악실2	177.60	백석면	4%	10	낮음	조사일자	2018. 4. 3.
HA-08	음악실복도 천장	텍스	-	21.75	백석면	4%	11	낮음	조사기관	유한회사 올림환경기술원
