# 1. 원광여고 본관동 4층

- \* 건축물명 : 본관동
- \* 건축물 소재지 : 전라북도 익산시 선화로13길 72
- \* 해당층 : 4층
- \* 도면번호 : 14-05-31-04
- \* 도면축척 :
- \* 석면조사기관 : (주)대한석면환경연구소
- \* 석면분석기관 : (주)대한석면환경연구소
- \* 조사일자 : 2014.05.31

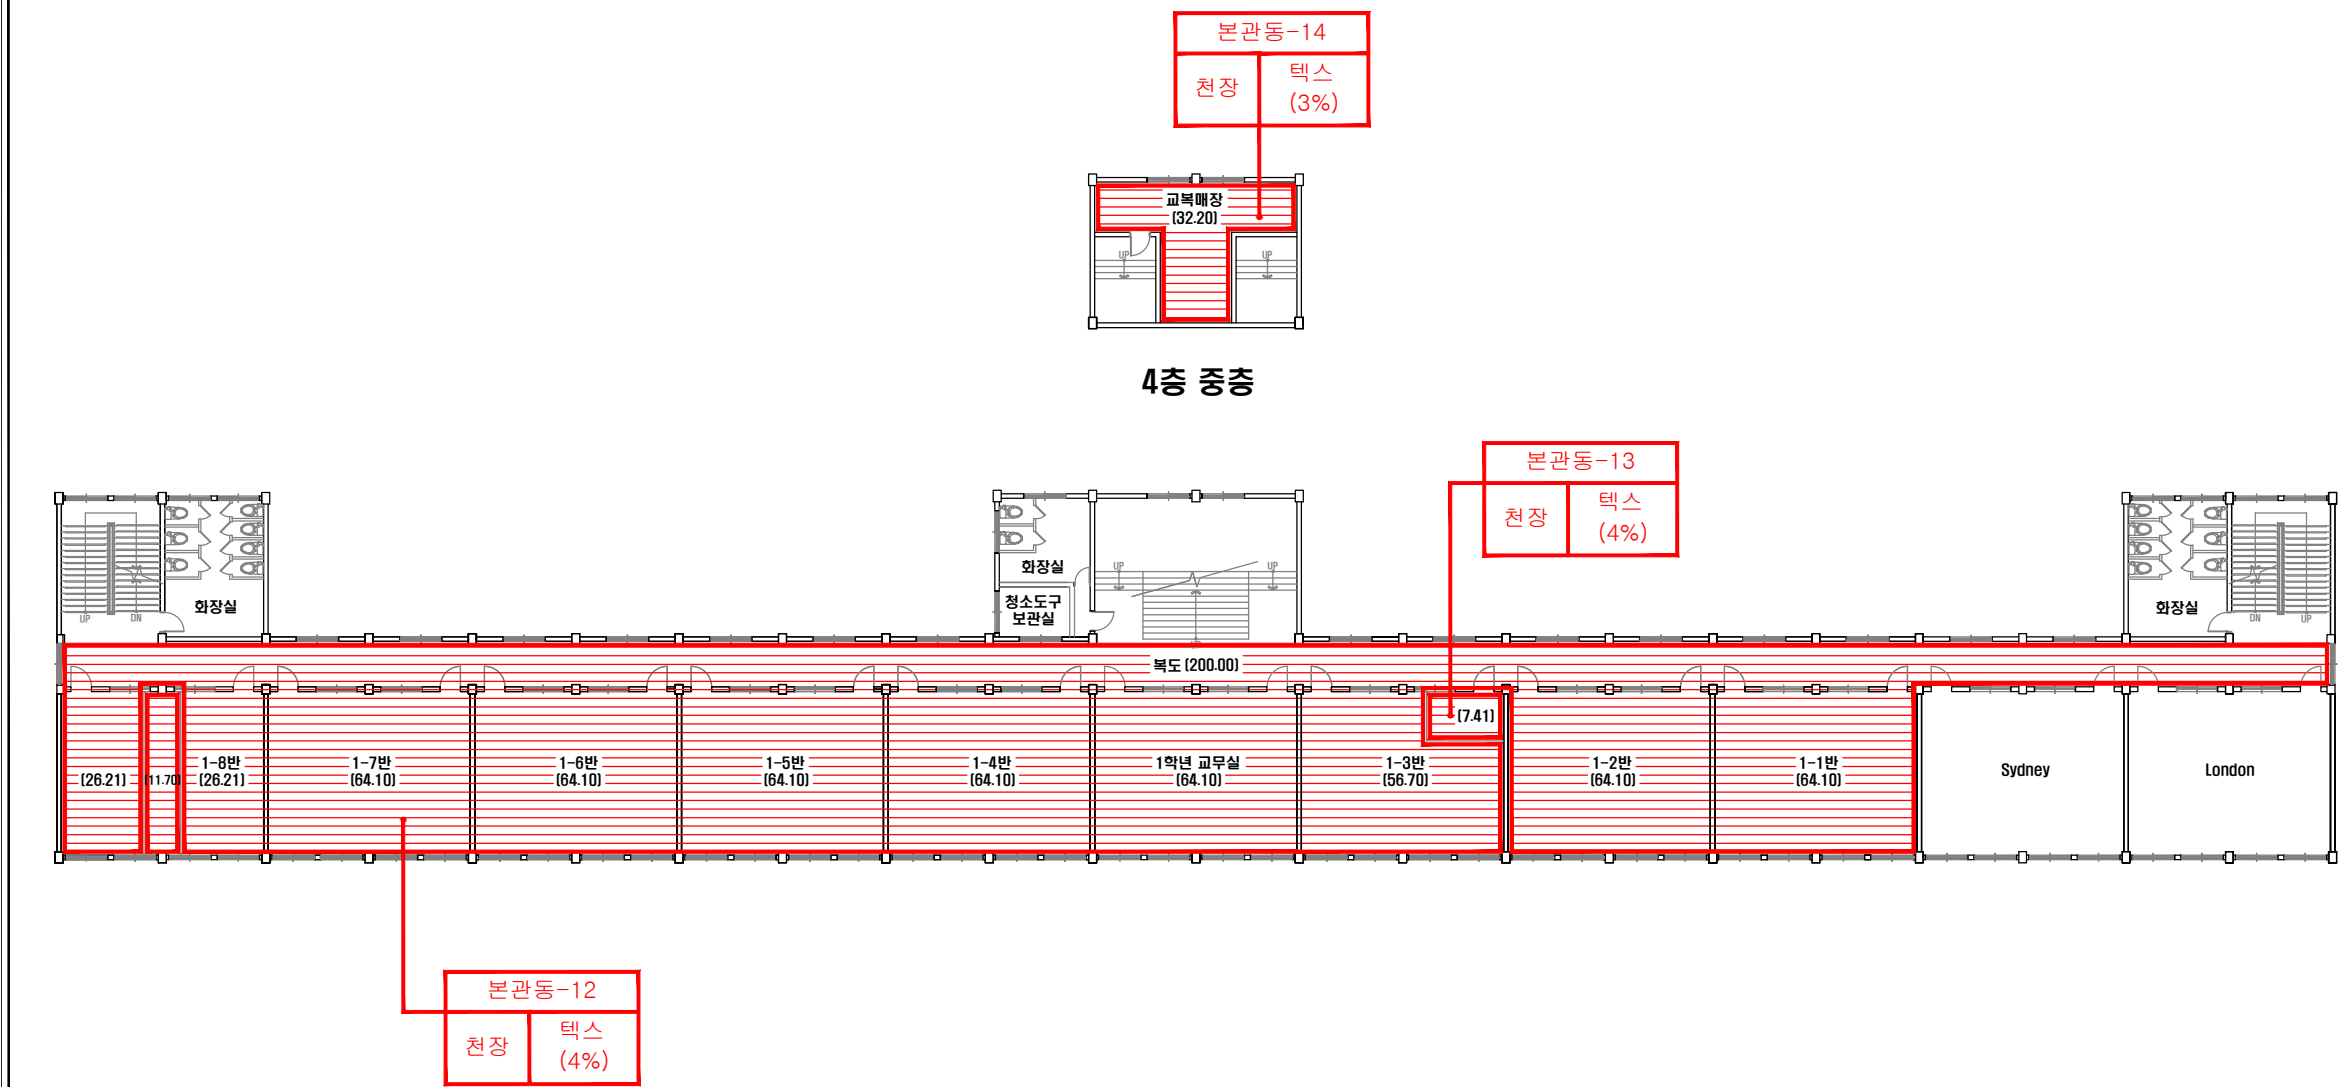
시료번호	시료채취 위치	건축자재	동일물질 구역	면적 부피 길이	석면 종류	석면함유율 (%)	위해성 평가점수	위해성 등급	관리방안
본관동-12 본관동-13 본관동-14	천장	텍스	1-1반~1-3반, 1학년 교무실, 1-4반~1-8반, 복도, 4층 중층 교복매장	809.13	백석면	4(%)	9	낮음	<석면함유 건축자재의 잠재적인 손상 가능성이 낮은 상태> 1) 비산성과 손상이 동시에 있는 경우 손상에 대한 보수 2) 석면함유 건축자재 또는 설비에 대한 지속적인 유지 관리 3) 석면함유 건축자재 또는 설비가 손상되었을 경우 즉시 보수 4) 석면함유 건축자재를 인위적으로 손상시키지 않도록 함 5) 전기공사,배선공사등 건축물 유지보수 공사시 석면함유설비 또는 자재가 훼손되어 석면이 비산되지 않도록 작업수행
