### 3. 원광여고 기숙사동(정진학숙) 1층

\* 건축물명 : 기숙사동(정진학숙)

\* 도면번호 : 14-05-26-07

\* 조사일자 : 2014.05.26

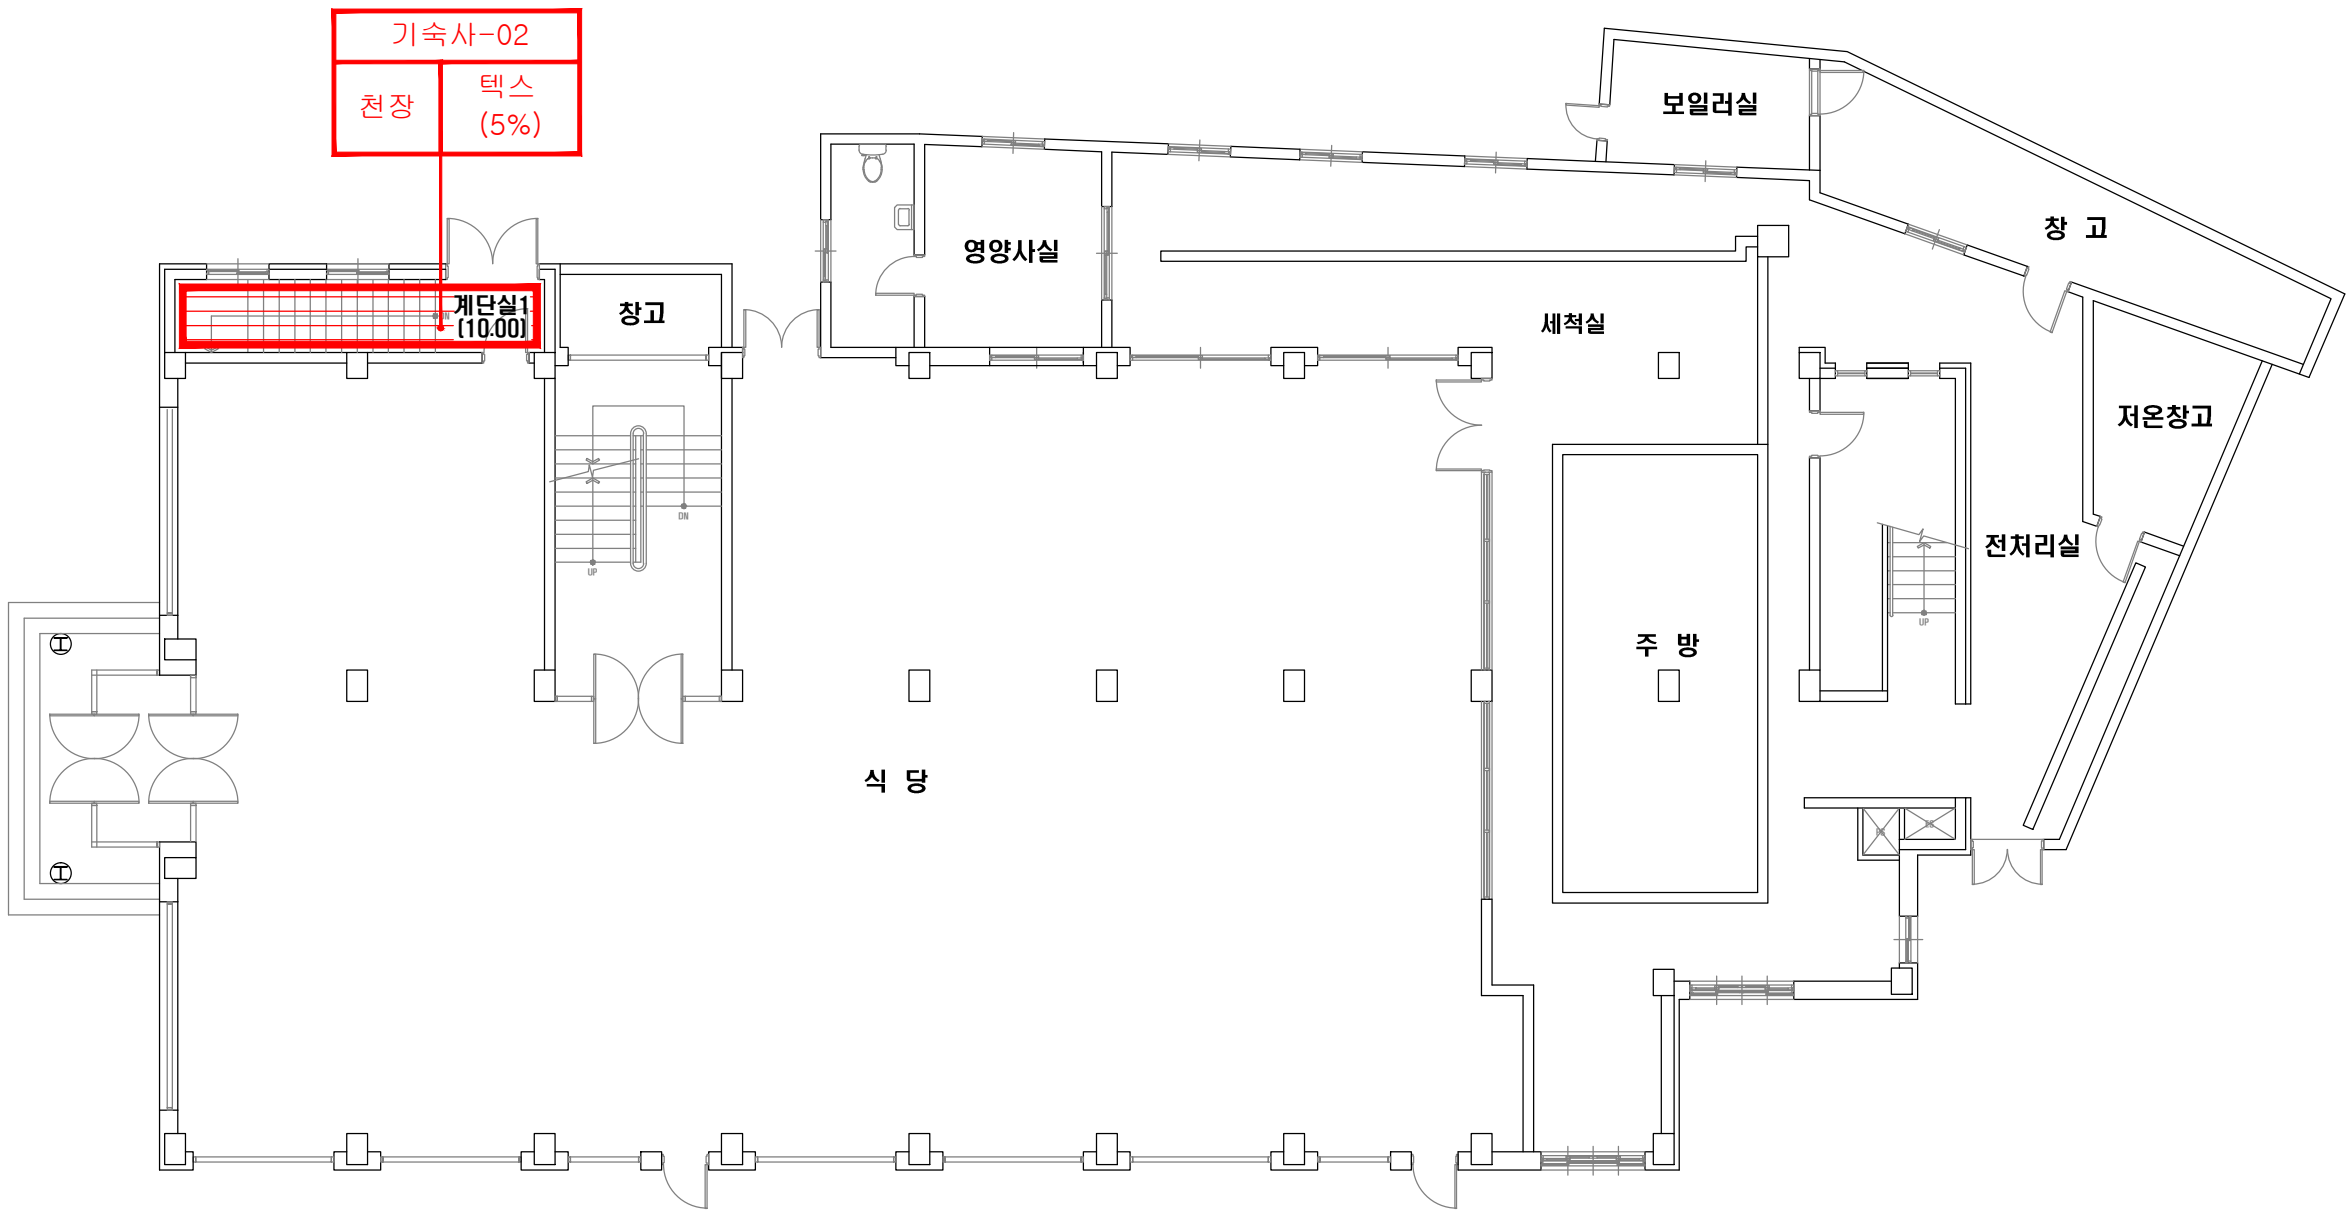
| 시료번호 | 시료채취 위치 | 건축자재 | 동일물질 구역 | 면적<br>부피<br>길이 | 석면<br>종류 | 석면함유율<br>(%) | 위해성<br>평가점수 | 위해성<br>등급 | 관리방안 |
|---|---|---|---|---|---|---|---|---|---|
| 기숙사-02 | 천장 | 텍스 | 계단실1 | 10.00 | 백석면 | 5(%) | 8 | 낮음 | <석면함유 건축자재의 잠재적인 손상 가능성이 낮은 상태><br>1) 비산성과 손상이 동시에 있는 경우 손상에 대한 보수<br>2) 석면함유 건축자재 또는 설비에 대한 지속적인 유지 관리<br>3) 석면함유 건축자재 또는 설비가 손상되었을 경우 즉시 보수<br>4) 석면함유 건축자재를 인위적으로 손상시키지 않도록 함<br>5) 전기공사, 배선공사 등 건축물 유지보수 공사시 석면함유설비 또는 자재가 훼손되어 석면이 비산되지 않도록 작업수행 |
