1. 원광여고 본관동 3층

- * 건축물명 : 본관동
- * 건축물 소재지 : 전라북도 익산시 선화로13길 72
- * 해당층 : 3층
- * 도면번호 : 14-05-31-03
- * 도면축척 :
- * 석면조사기관 : (주)대한석면환경연구소
- * 석면분석기관 : (주)대한석면환경연구소
- * 조사일자 : 2014.05.31

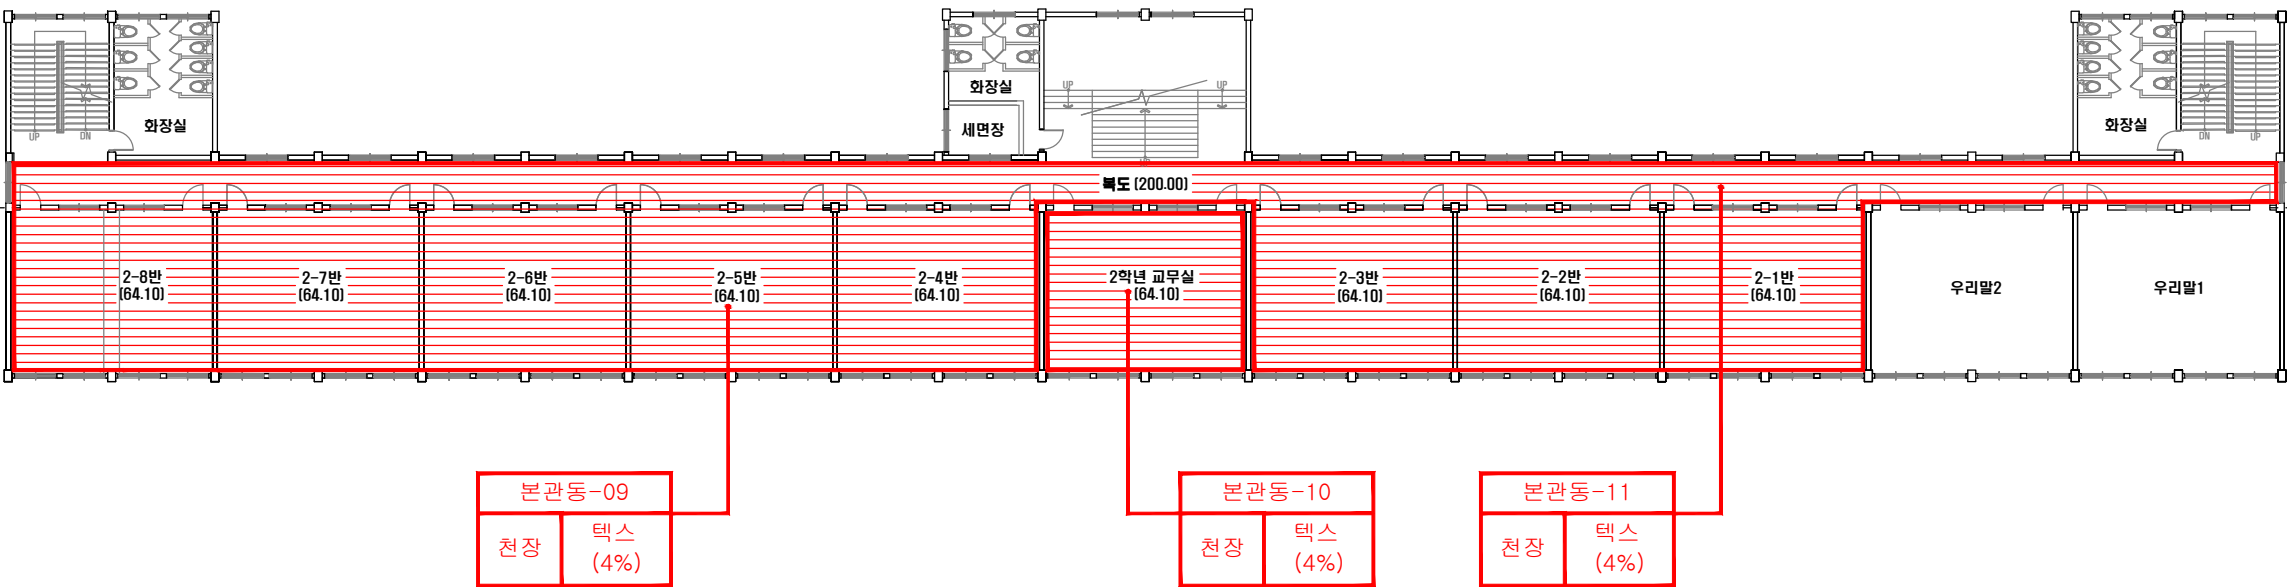
시료번호	시료채취 위치	건축자재	동일물질 구역	면적 부피 길이	석면 종류	석면함유율 (%)	위해성 평가점수	위해성 등급	관리방안
본관동-09 본관동-10 본관동-11	천장	텍스	2-1반~2-3반, 2학년 교무실, 2-4반~2-8반, 복도	776.90	백석면	4(%)	9	낮음	<석면함유 건축자재의 잠재적인 손상 가능성이 낮은 상태> 1) 비산성과 손상이 동시에 있는 경우 손상에 대한 보수 2) 석면함유 건축자재 또는 설비에 대한 지속적인 유지 관리 3) 석면함유 건축자재 또는 설비가 손상되었을 경우 즉시 보수 4) 석면함유 건축자재를 인위적으로 손상시키지 않도록 함 5) 전기공사,배선공사등 건축물 유지보수 공사시 석면함유설비 또는 자재가 훼손되어 석면이 비산되지 않도록 작업수행
