1. 원광여고 본관동 1층

- * 건축물명 : 본관동
- * 건축물 소재지 : 전라북도 익산시 선화로13길 72
- * 해당층 : 1층
- * 도면번호 : 14-05-31-01
- * 도면축척 :
- * 석면조사기관 : (주)대한석면환경연구소
- * 석면분석기관 : (주)대한석면환경연구소
- * 조사일자 : 2014.05.31

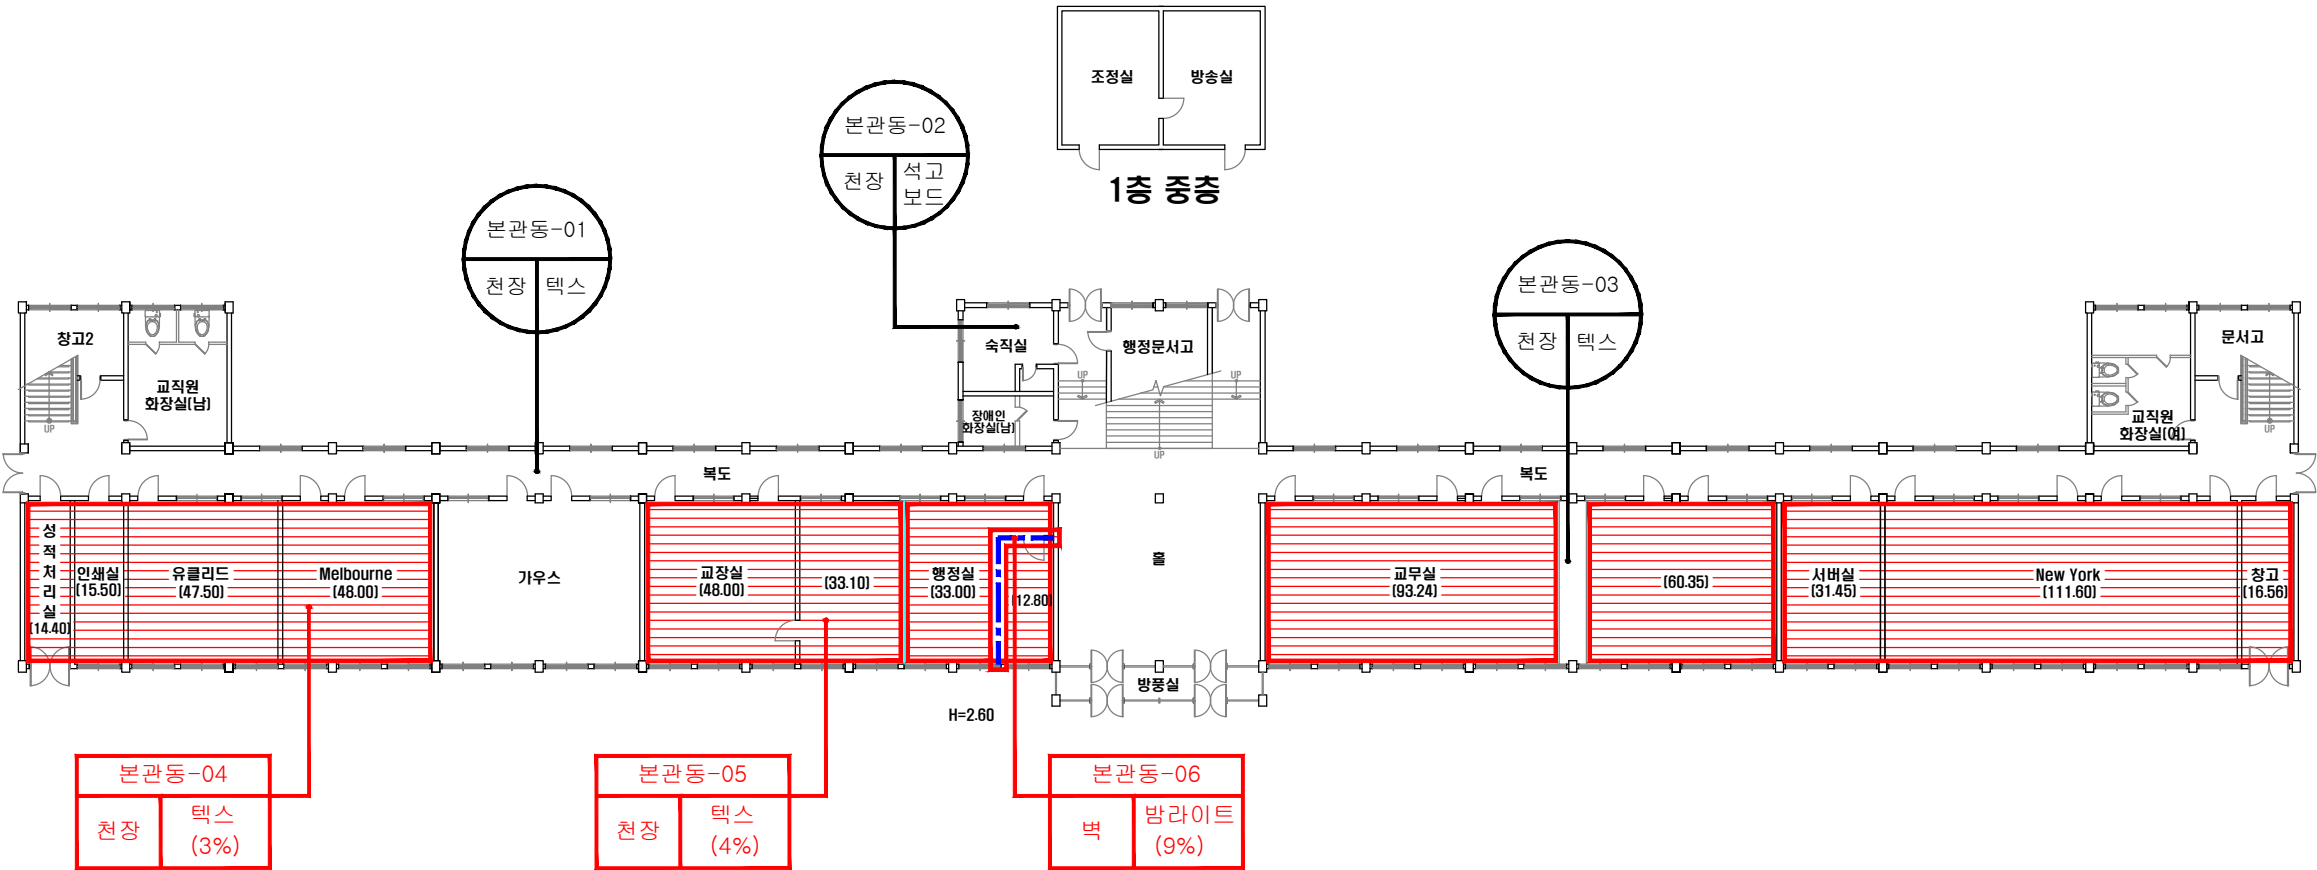
시료번호	시료채취 위치	건축자재	동일물질 구역	면적 부피 길이	석면 종류	석면함유율 (%)	위해성 평가점수	위해성 등급	관리방안
본관동-04 본관동-05	천장	텍스	성적처리실, 인채실, 유글리드, Melbourne, 교장실, 행정실, 교무실, 서버실, New York, 창고	565.50	백석면	3~4(%)	9	낮음	<석면함유 건축자재의 잠재적인 손상 가능성이 낮은 상태> 1) 비산성과 손상이 동시에 있는 경우 손상에 대한 보수 2) 석면함유 건축자재 또는 설비에 대한 지속적인 유지 관리 3) 석면함유 건축자재 또는 설비가 손상되었을 경우 즉시 보수 4) 석면함유 건축자재를 인위적으로 손상시키지 않도록 함 5) 전기공사,배선공사등 건축물 유지보수 공사시 석면함유설비 또는 자재가 훼손되어 석면이 비산되지 않도록 작업수행
본관동-06	벽	밤라이트	행정실	20.28	백석면	9(%)	9	낮음
