1. 원광여고 본관동 2층

- * 건축물명 : 본관동
- * 건축물 소재지 : 전라북도 익산시 선화로13길 72
- * 해당층 : 2층
- * 도면번호 : 14-05-31-02
- * 도면축척 :
- * 석면조사기관 : (주)대한석면환경연구소
- * 석면분석기관 : (주)대한석면환경연구소
- * 조사일자 : 2014.05.31

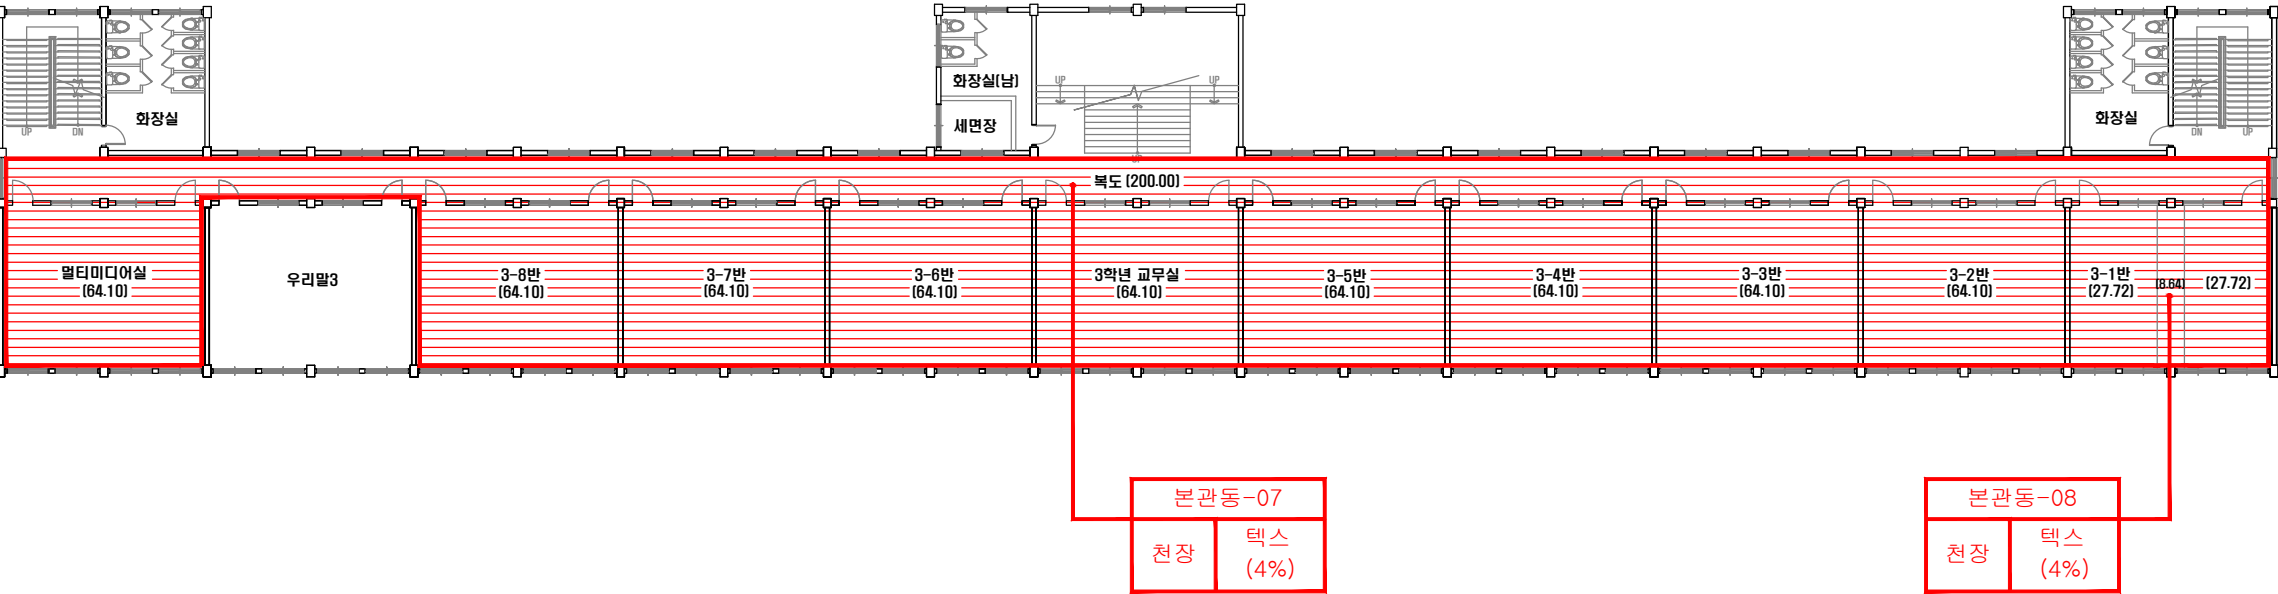
시료번호	시료채취 위치	건축자재	동일물질 구역	면적 부피 길이	석면 종류	석면함유율 (%)	위해성 평가점수	위해성 등급	관리방안
본관동-07 본관동-08	천장	텍스	복도, 3-1반~3-5반, 3학년 교무실, 3-6반~3-8반, 멀티미디어실	840.98	백석면	4(%)	9	낮음	<석면함유 건축자재의 잠재적인 손상 가능성이 낮은 상태> 1) 비산성과 손상이 동시에 있는 경우 손상에 대한 보수 2) 석면함유 건축자재 또는 설비에 대한 지속적인 유지 관리 3) 석면함유 건축자재 또는 설비가 손상되었을 경우 즉시 보수 4) 석면함유 건축자재를 인위적으로 손상시키지 않도록 함 5) 전기공사,배선공사등 건축물 유지보수 공사시 석면함유설비 또는 자재가 훼손되어 석면이 비산되지 않도록 작업수행
