2. 원광여고 강당 1층

- * 건축물명 : 강당
- * 건축물 소재지 : 전북 익산시 선화로13길 72
- * 해당층 : 1층
- * 도면번호 : 14-05-26-01
- * 도면축척 :
- * 석면조사기관 : (주)대한석면환경연구소
- * 석면분석기관 : (주)대한석면환경연구소
- * 조사일자 : 2014.05.26

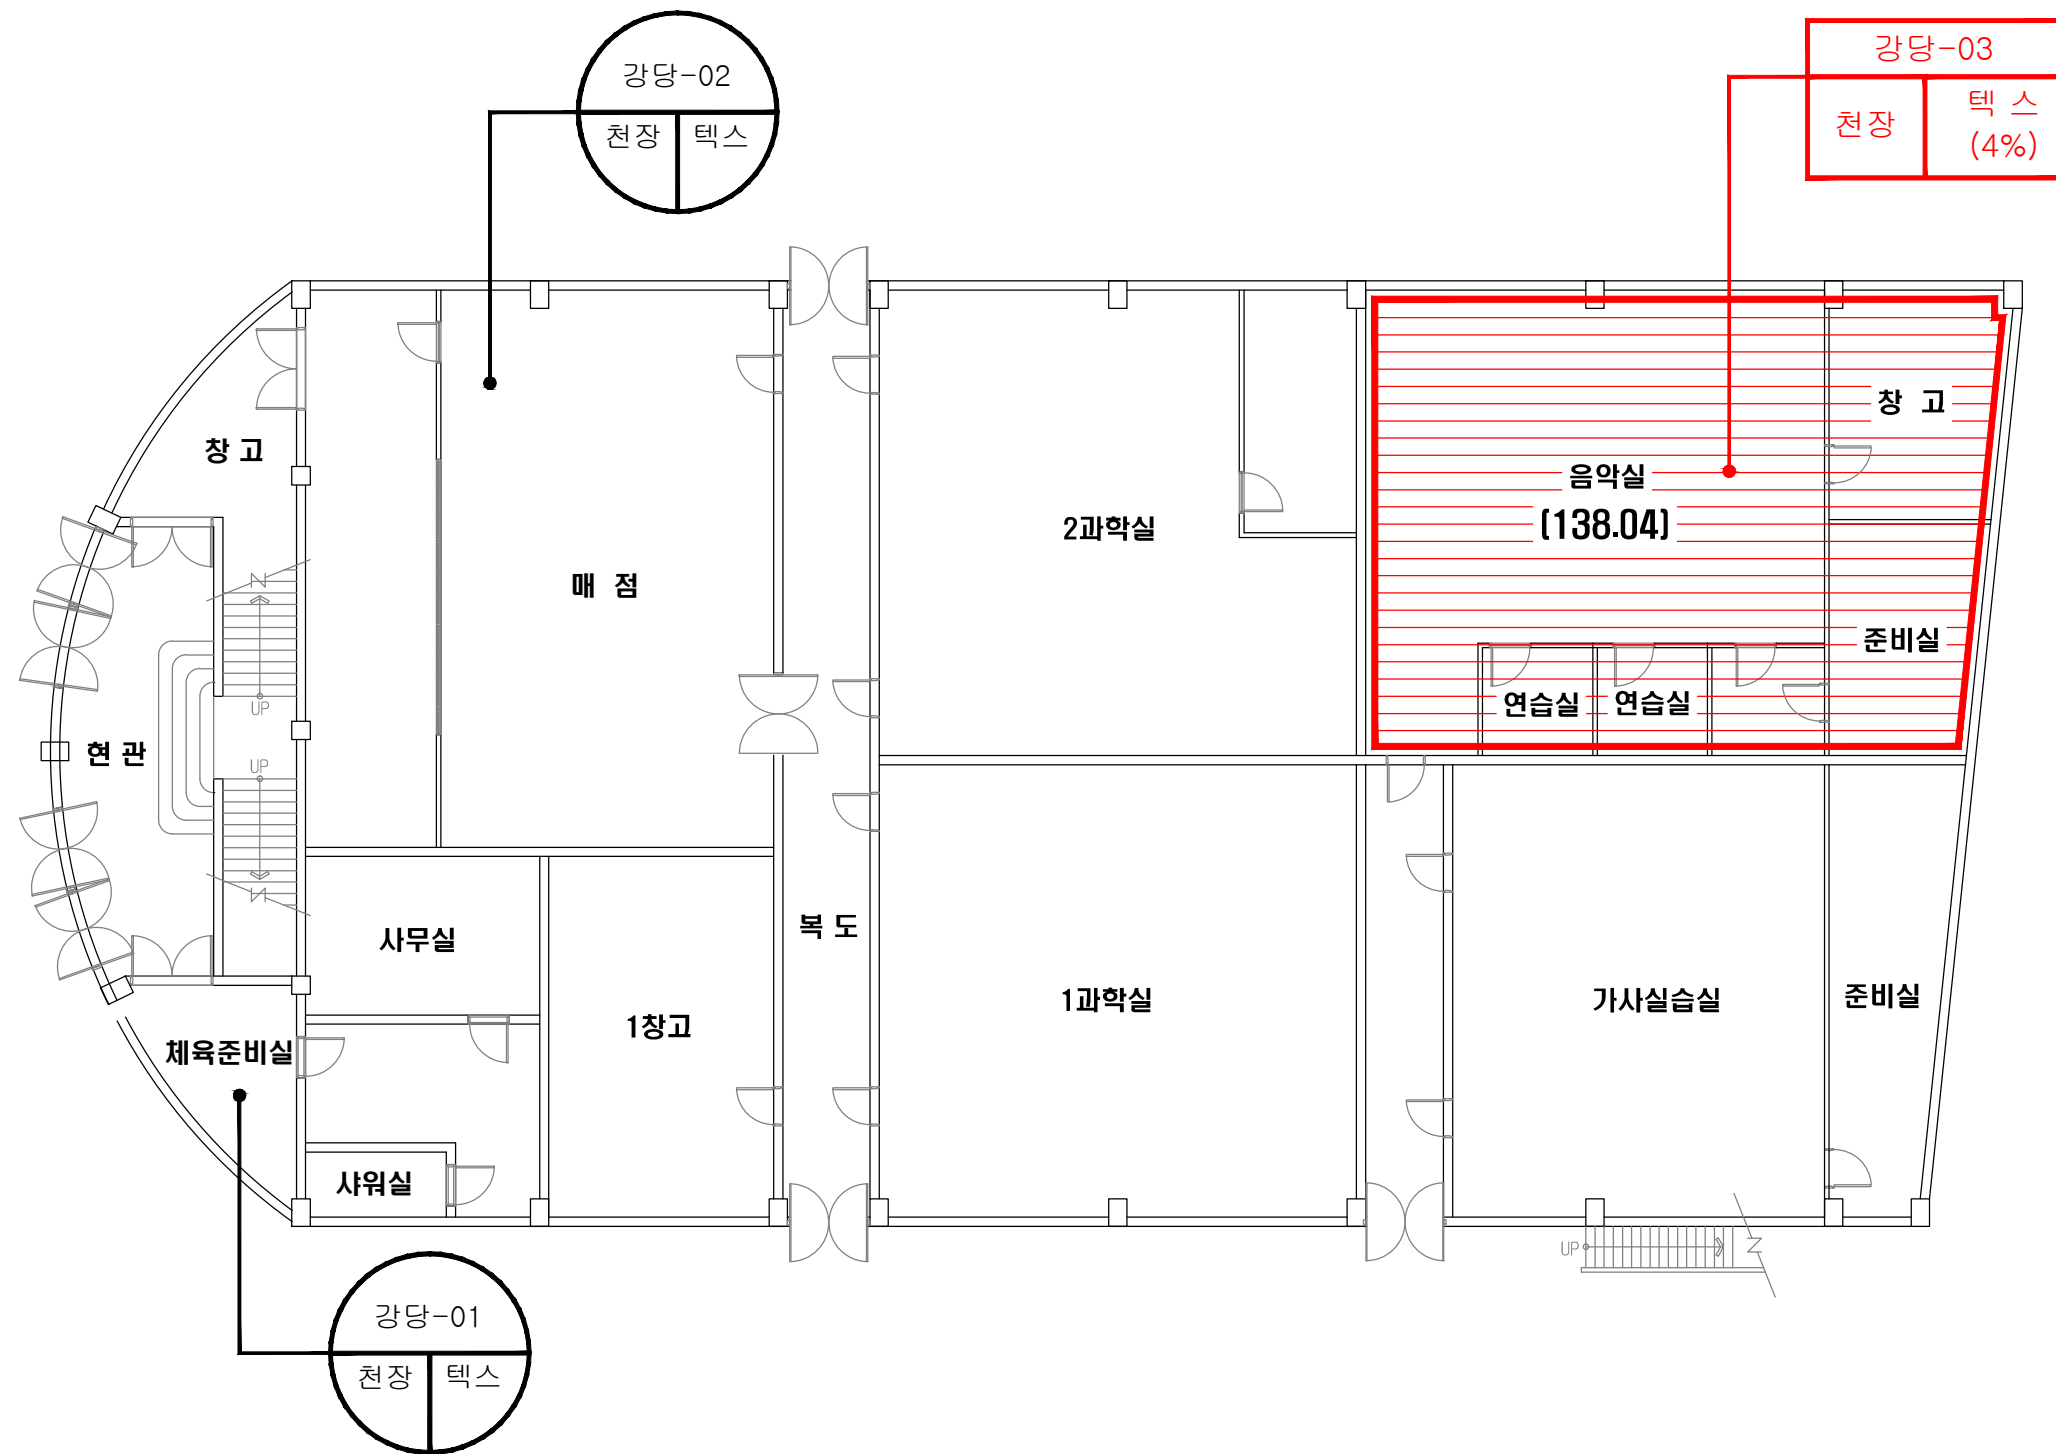
시료번호	시료채취 위치	건축자재	동일물질 구역	면적 부피 길이	석면 종류	석면함유율 (%)	위해성 평가점수	위해성 등급	관리방안
강당-03	천장	텍스	음악실,창고, 준비실,연습실	138.04	백석면	4(%)	9	낮음	<석면함유 건축자재의 잠재적인 손상 가능성이 낮은 상태> 1) 비산성과 손상이 동시에 있는 경우 손상에 대한 보수 2) 석면함유 건축자재 또는 설비에 대한 지속적인 유지 관리 3) 석면함유 건축자재 또는 설비가 손상되었을 경우 즉시 보수 4) 석면함유 건축자재를 인위적으로 손상시키지 않도록 함 5) 전기공사,배선공사등 건축물 유지보수 공사시 석면함유설비 또는 자재가 훼손되어 석면이 비산되지 않도록 작업수행
