2. 원광고등학교 강당동 3층

- * 건축물명 : 강당동
- * 건축물 소재지 : 전라북도 익산시 무왕로 31길 139
- * 해당층 : 3층
- * 도면번호 : 14-06-19,20-09
- * 도면축척 :
- * 석면조사기관 : (주)대한석면환경연구소
- * 석면분석기관 : (주)대한석면환경연구소
- * 조사일자 : 2014.06.19,20

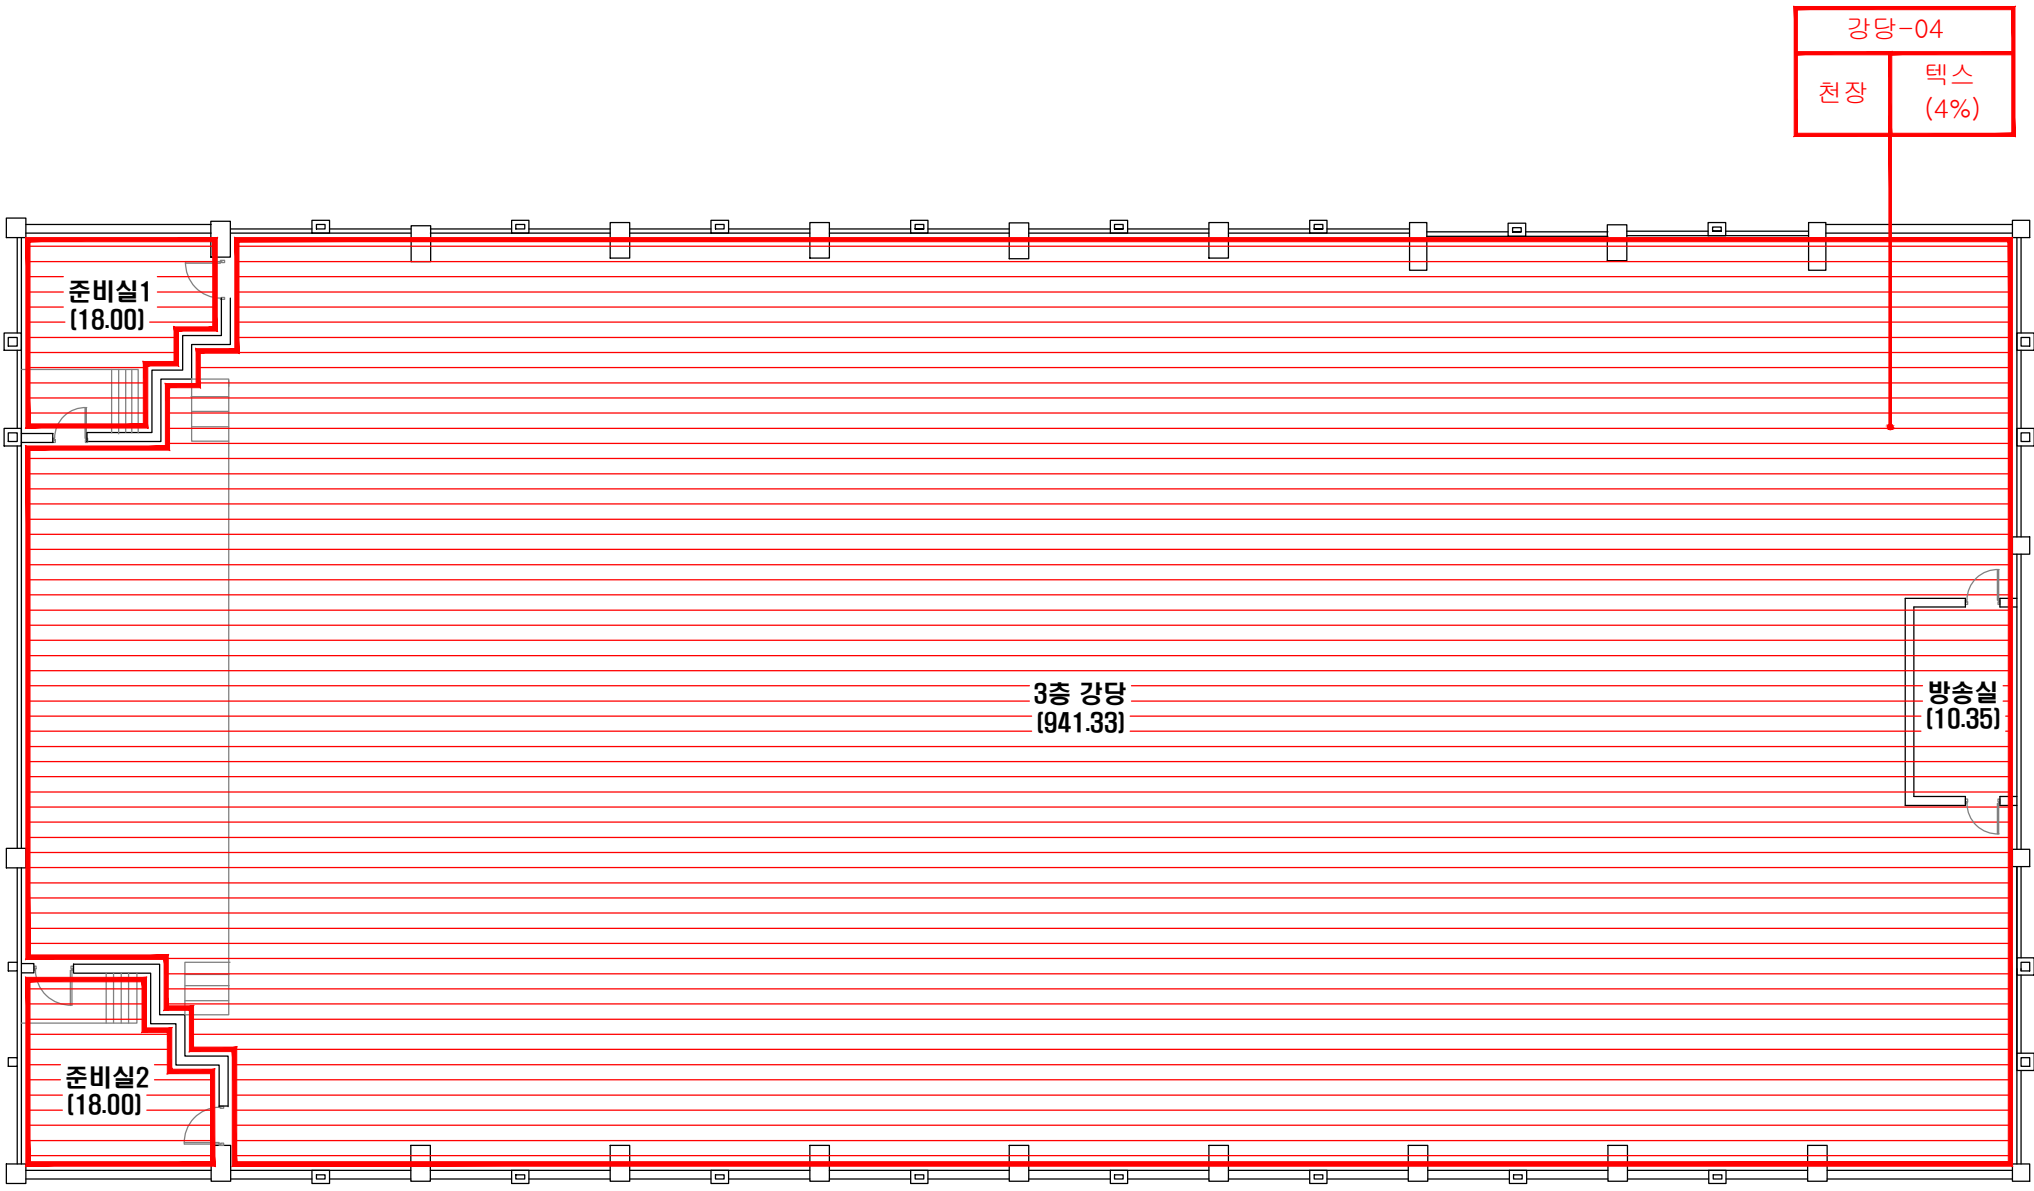
시료번호	시료채취 위치	건축자재	동일물질 구역	면적 부피 길이	석면 종류	석면함유율 (%)	위해성 평가점수	위해성 등급	관리방안
강당-04	천장	텍스	3층 강당, 방송실	951.68	백석면	4(%)	10	낮음	<석면함유 건축자재의 잠재적인 손상 가능성이 낮은 상태> 1) 비산성과 손상이 동시에 있는 경우 손상에 대한 보수 2) 석면함유 건축자재 또는 설비에 대한 지속적인 유지 관리 3) 석면함유 건축자재 또는 설비가 손상되었을 경우 즉시 보수 4) 석면함유 건축자재를 인위적으로 손상시키지 않도록 함 5) 전기공사,배선공사등 건축물 유지보수 공사시 석면함유설비 또는 자재가 훼손되어 석면이 비산되지 않도록 작업수행
