2. 원광고등학교 강당동 1층

* 건축물명 : 강당동

* 석면조사기관 : (주)대한석면환경연구소

* 조사일자 : 2014.06.19,20

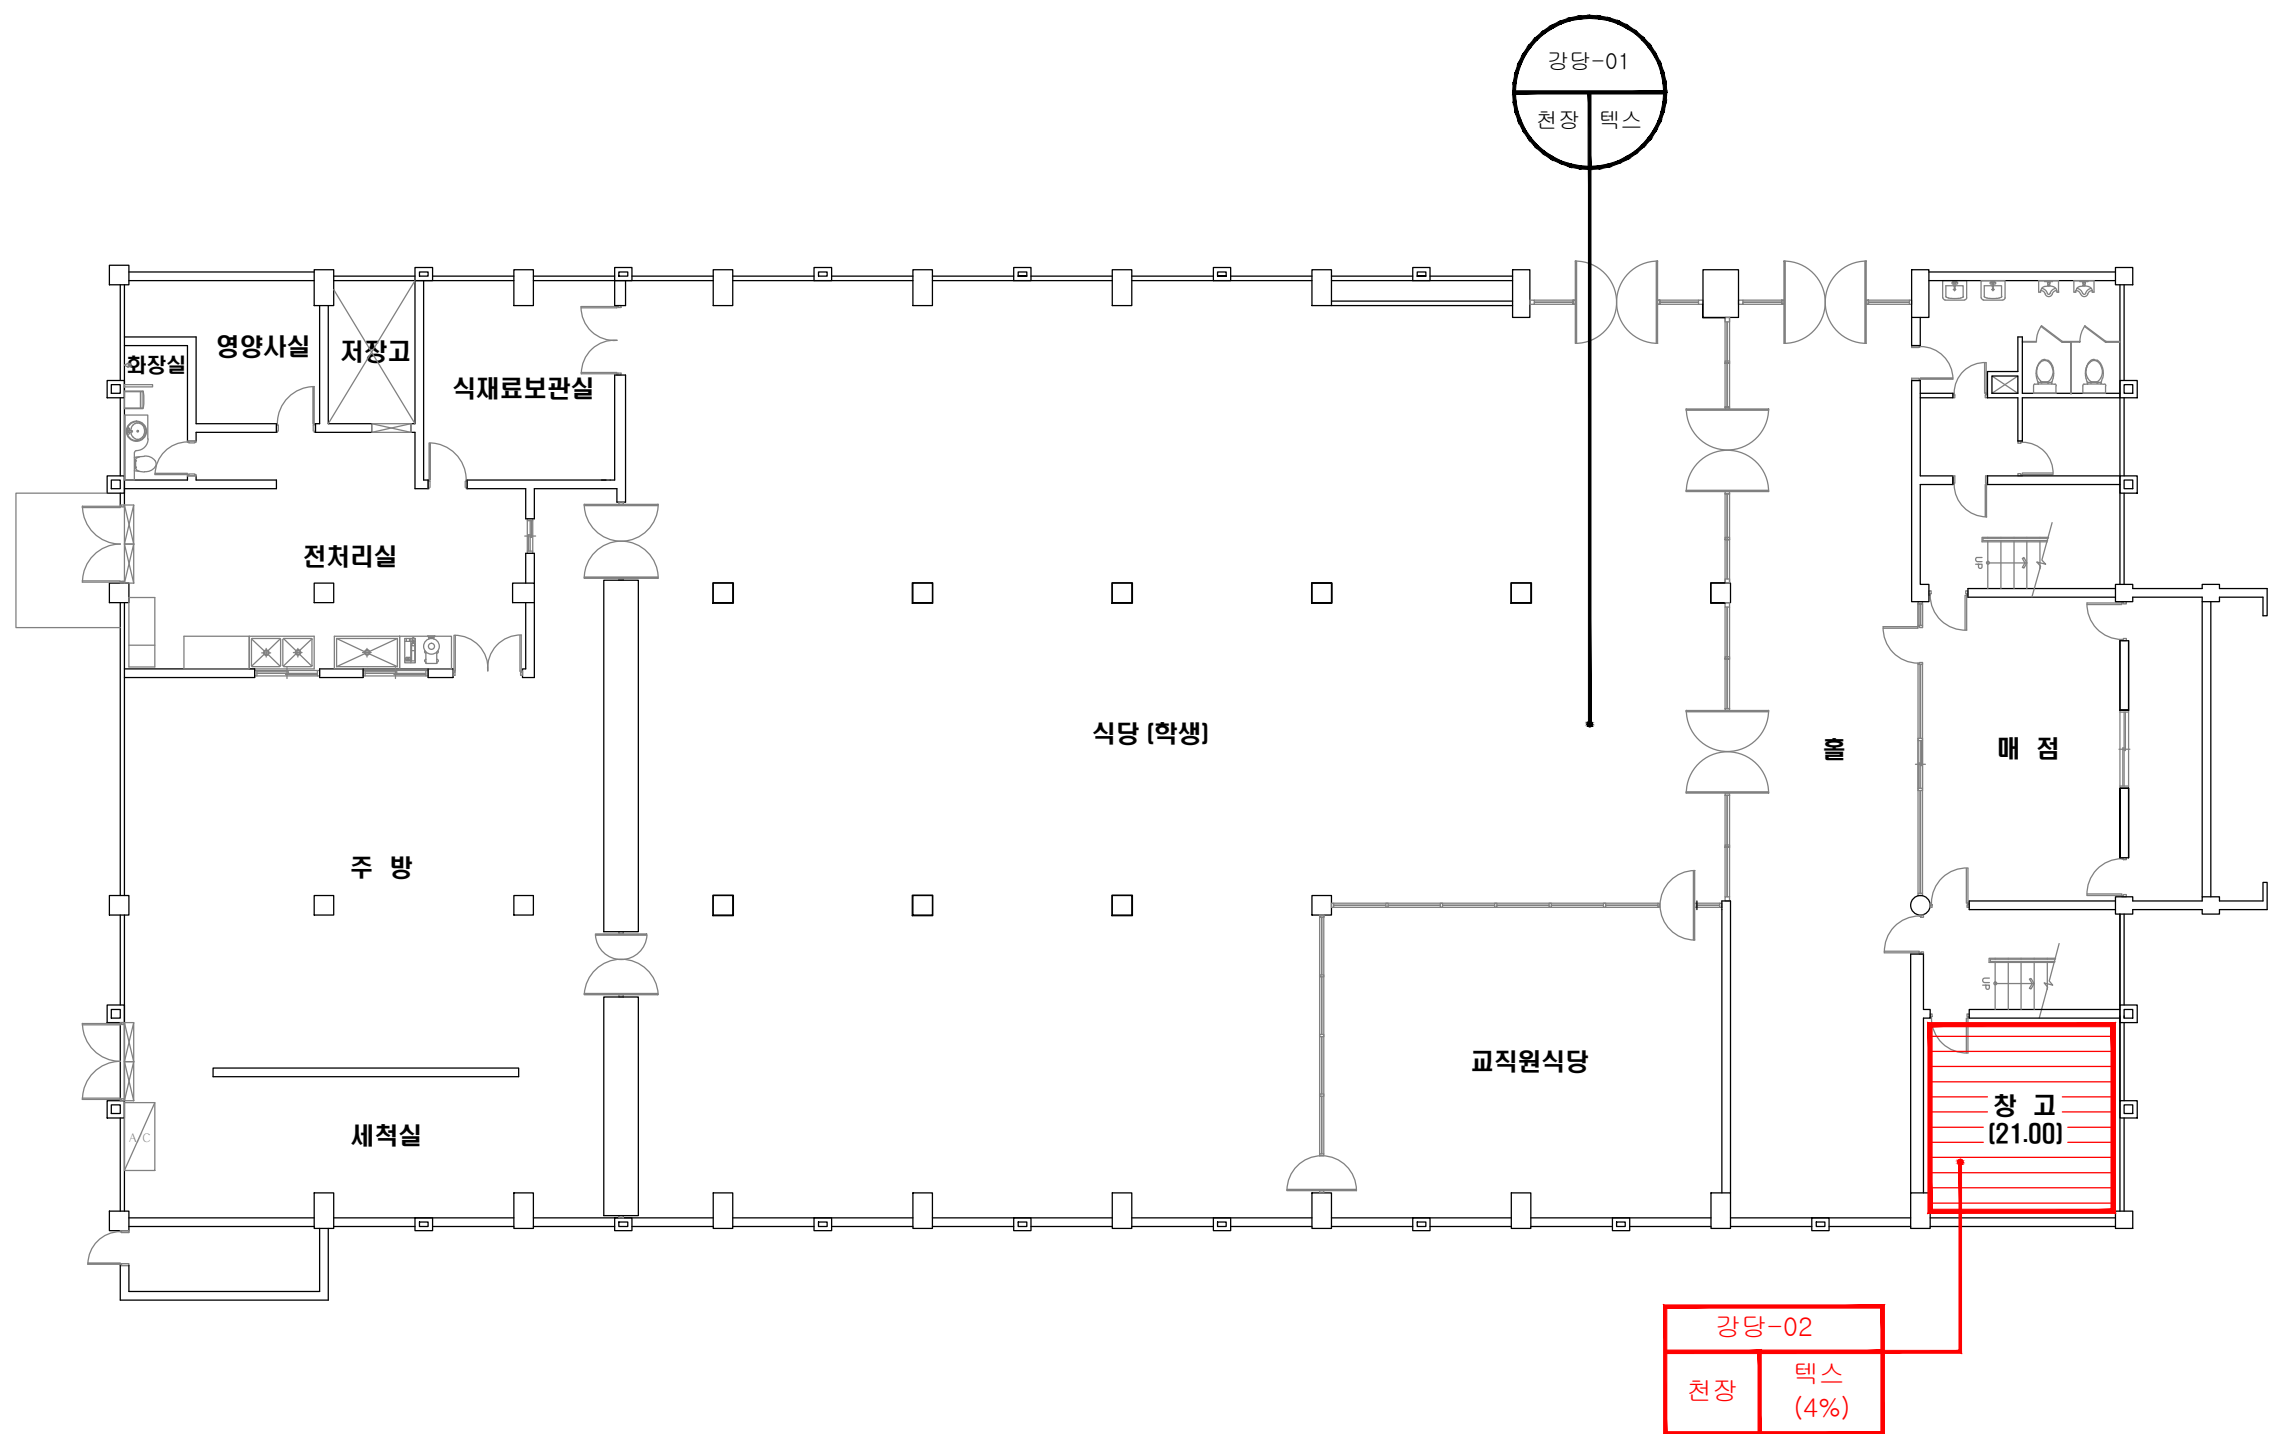
시료번호	시료채취 위치	건축자재	동일물질 구역	면적 부피 길이	석면 종류	석면함유율 (%)	위해성 평가점수	위해성 등급	관리방안
강당-02	천장	텍스	창고	21.00	백석면	4(%)	5	낮음	<석면함유 건축자재의 잠재적인 손상 가능성이 낮은 상태> 1) 비산성과 손상이 동시에 있는 경우 손상에 대한 보수 2) 석면함유 건축자재 또는 설비에 대한 지속적인 유지 관리 3) 석면함유 건축자재 또는 설비가 손상되었을 경우 즉시 보수 4) 석면함유 건축자재를 인위적으로 손상시키지 않도록 함 5) 전기공사,배선공사등 건축물 유지보수 공사시 석면함유설비 또는 자재가 훼손되어 석면이 비산되지 않도록 작업수행
