1. 원광고등학교 본관동 2층

* 건축물명 : 본관동

* 도면번호 : 14-06-19,20-03

* 조사일자 : 2014.06.19,20

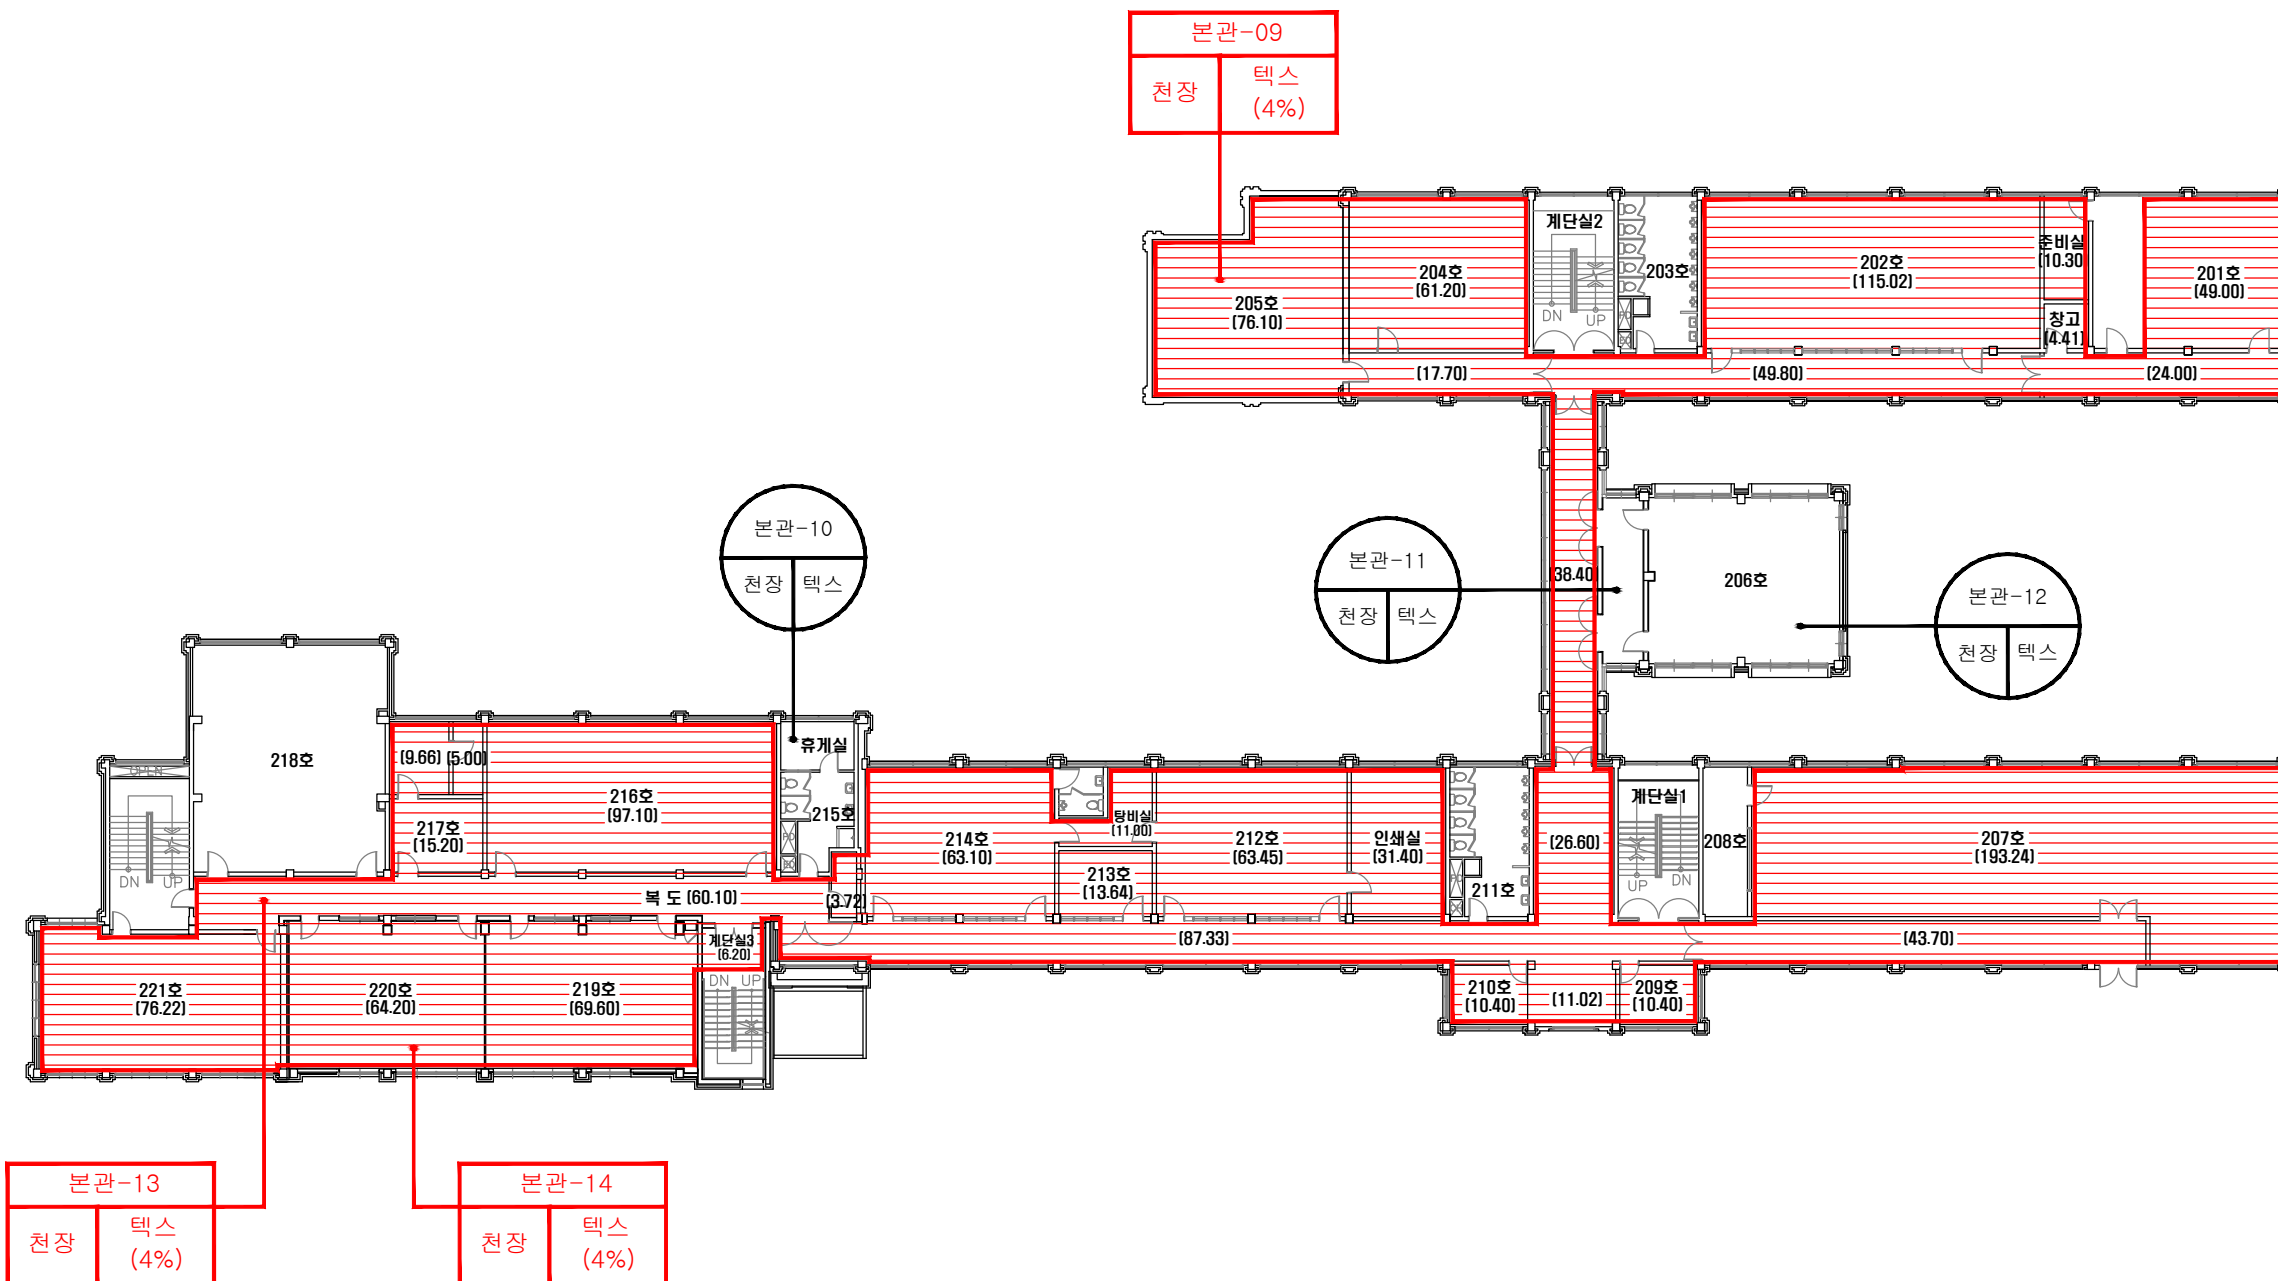
시료번호	시료채취 위치	건축자재	동일물질 구역	면적 부피 길이	석면 종류	석면함유율 (%)	위해성 평가점수	위해성 등급	관리방안
본관-09 본관-13 본관-14	천장	텍스	201호, 준비실, 창고, 202호, 204호, 205호, 207호, 209호, 조감도, 210호, 212호, 213호, 탕비실, 214호, 216호, 217호, 219호, 220호, 221호	1418.21	백석면	4(%)	10	낮음	<석면함유 건축자재의 잠재적인 손상 가능성이 낮은 상태> 1) 비산성과 손상이 동시에 있는 경우 손상에 대한 보수 2) 석면함유 건축자재 또는 설비에 대한 지속적인 유지 관리 3) 석면함유 건축자재 또는 설비가 손상되었을 경우 즉시 보수 4) 석면함유 건축자재를 인위적으로 손상시키지 않도록 함 5) 전기공사, 배선공사 등 건축물 유지보수 공사시 석면함유설비 또는 자재가 훼손되어 석면이 비산되지 않도록 작업수행
