# 1. 원광고등학교 본관동 3층

- \* 건축물명 : 본관동
- \* 건축물 소재지 : 전라북도 익산시 무왕로 31길 139
- \* 해당층 : 3층
- \* 도면번호 : 14-06-19,20-04
- \* 도면축척 :
- \* 석면조사기관 : (주)대한석면환경연구소
- \* 석면분석기관 : (주)대한석면환경연구소
- \* 조사일자 : 2014.06.19,20

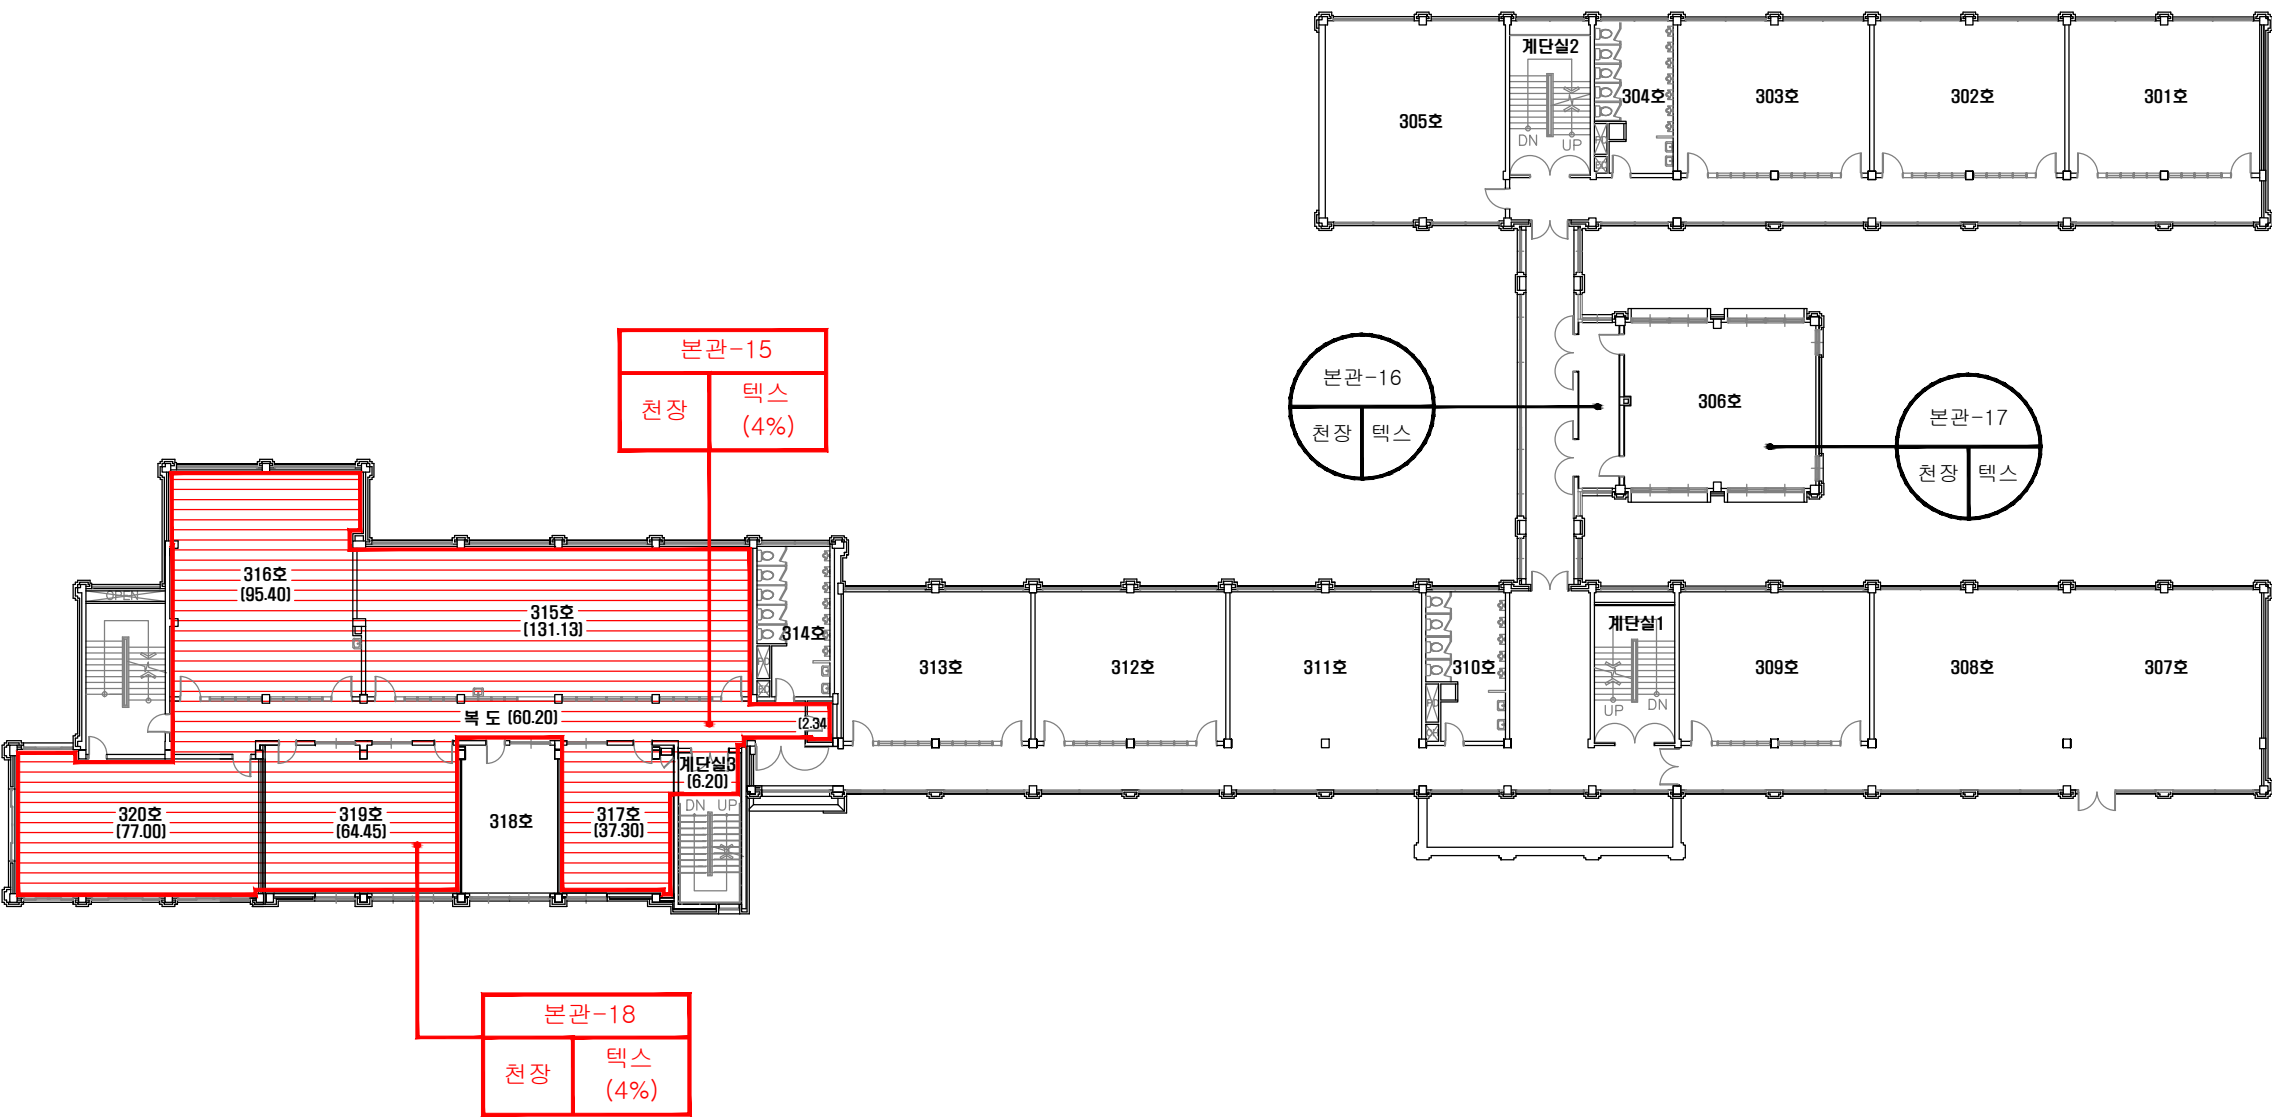
시료번호	시료채취 위치	건축자재	동일물질 구역	면적 부피 길이	석면 종류	석면함유율 (%)	위해성 평가점수	위해성 등급	관리방안
본관-15 본관-18	천장	텍스	315호, 316호, 복도, 계단실3, 317호, 319호, 320호	474.02	백석면	4(%)	10	낮음	<석면함유 건축자재의 잠재적인 손상 가능성이 낮은 상태> 1) 비산성과 손상이 동시에 있는 경우 손상에 대한 보수 2) 석면함유 건축자재 또는 설비에 대한 지속적인 유지 관리 3) 석면함유 건축자재 또는 설비가 손상되었을 경우 즉시 보수 4) 석면함유 건축자재를 인위적으로 손상시키지 않도록 함 5) 전기공사,배선공사등 건축물 유지보수 공사시 석면함유설비 또는 자재가 훼손되어 석면이 비산되지 않도록 작업수행
