# 1. 원광고등학교 본관동 1층

- \* 건축물명 : 본관동
- \* 건축물 소재지 : 전라북도 익산시 무왕로 31길 139
- \* 해당층 : 1층
- \* 도면번호 : 14-06-19,20-02
- \* 도면축척 :
- \* 석면조사기관 : (주)대한석면환경연구소
- \* 석면분석기관 : (주)대한석면환경연구소
- \* 조사일자 : 2014.06.19,20

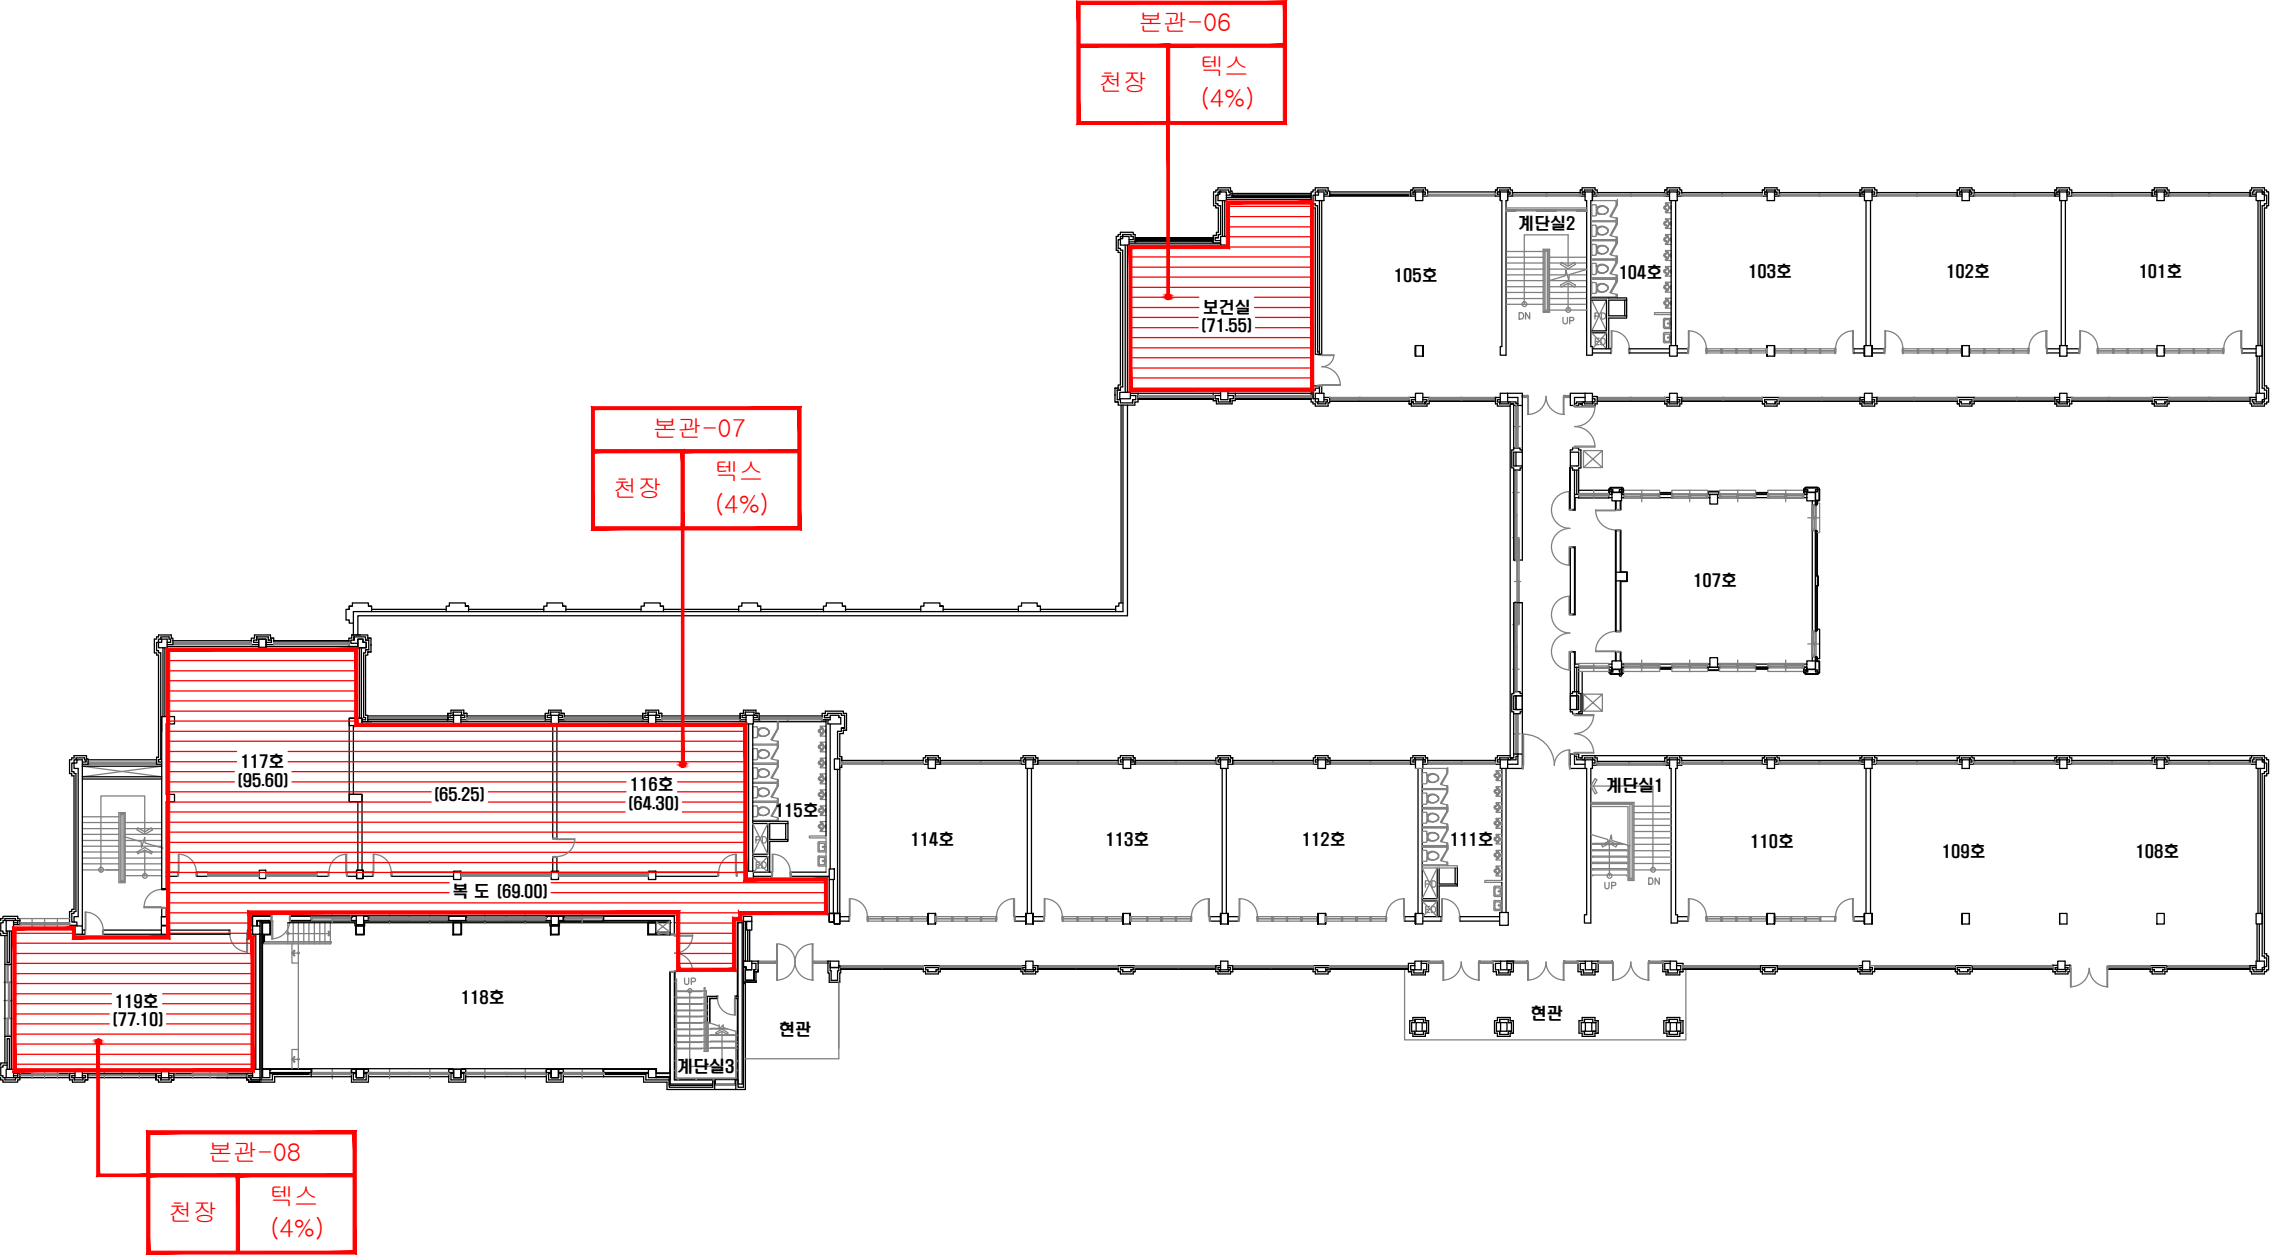
시료번호	시료채취 위치	건축자재	동일물질 구역	면적 부피 길이	석면 종류	석면함유율 (%)	위해성 평가점수	위해성 등급	관리방안
본관-06 본관-07 본관-08	천장	텍스	보건실, 복도, 116호, 117호, 119호	442.80	백석면	4(%)	10	낮음	<석면함유 건축자재의 잠재적인 손상 가능성이 낮은 상태> 1) 비산성과 손상이 동시에 있는 경우 손상에 대한 보수 2) 석면함유 건축자재 또는 설비에 대한 지속적인 유지 관리 3) 석면함유 건축자재 또는 설비가 손상되었을 경우 즉시 보수 4) 석면함유 건축자재를 인위적으로 손상시키지 않도록 함 5) 전기공사,배선공사등 건축물 유지보수 공사시 석면함유설비 또는 자재가 훼손되어 석면이 비산되지 않도록 작업수행
