2. 원광고등학교 강당동 2층

- * 건축물명 : 강당동
- * 건축물 소재지 : 전라북도 익산시 무왕로 31길 139
- * 해당층 : 2층
- * 도면번호 : 14-06-19,20-08
- * 도면축척 :
- * 석면조사기관 : (주)대한석면환경연구소
- * 석면분석기관 : (주)대한석면환경연구소
- * 조사일자 : 2014.06.19,20

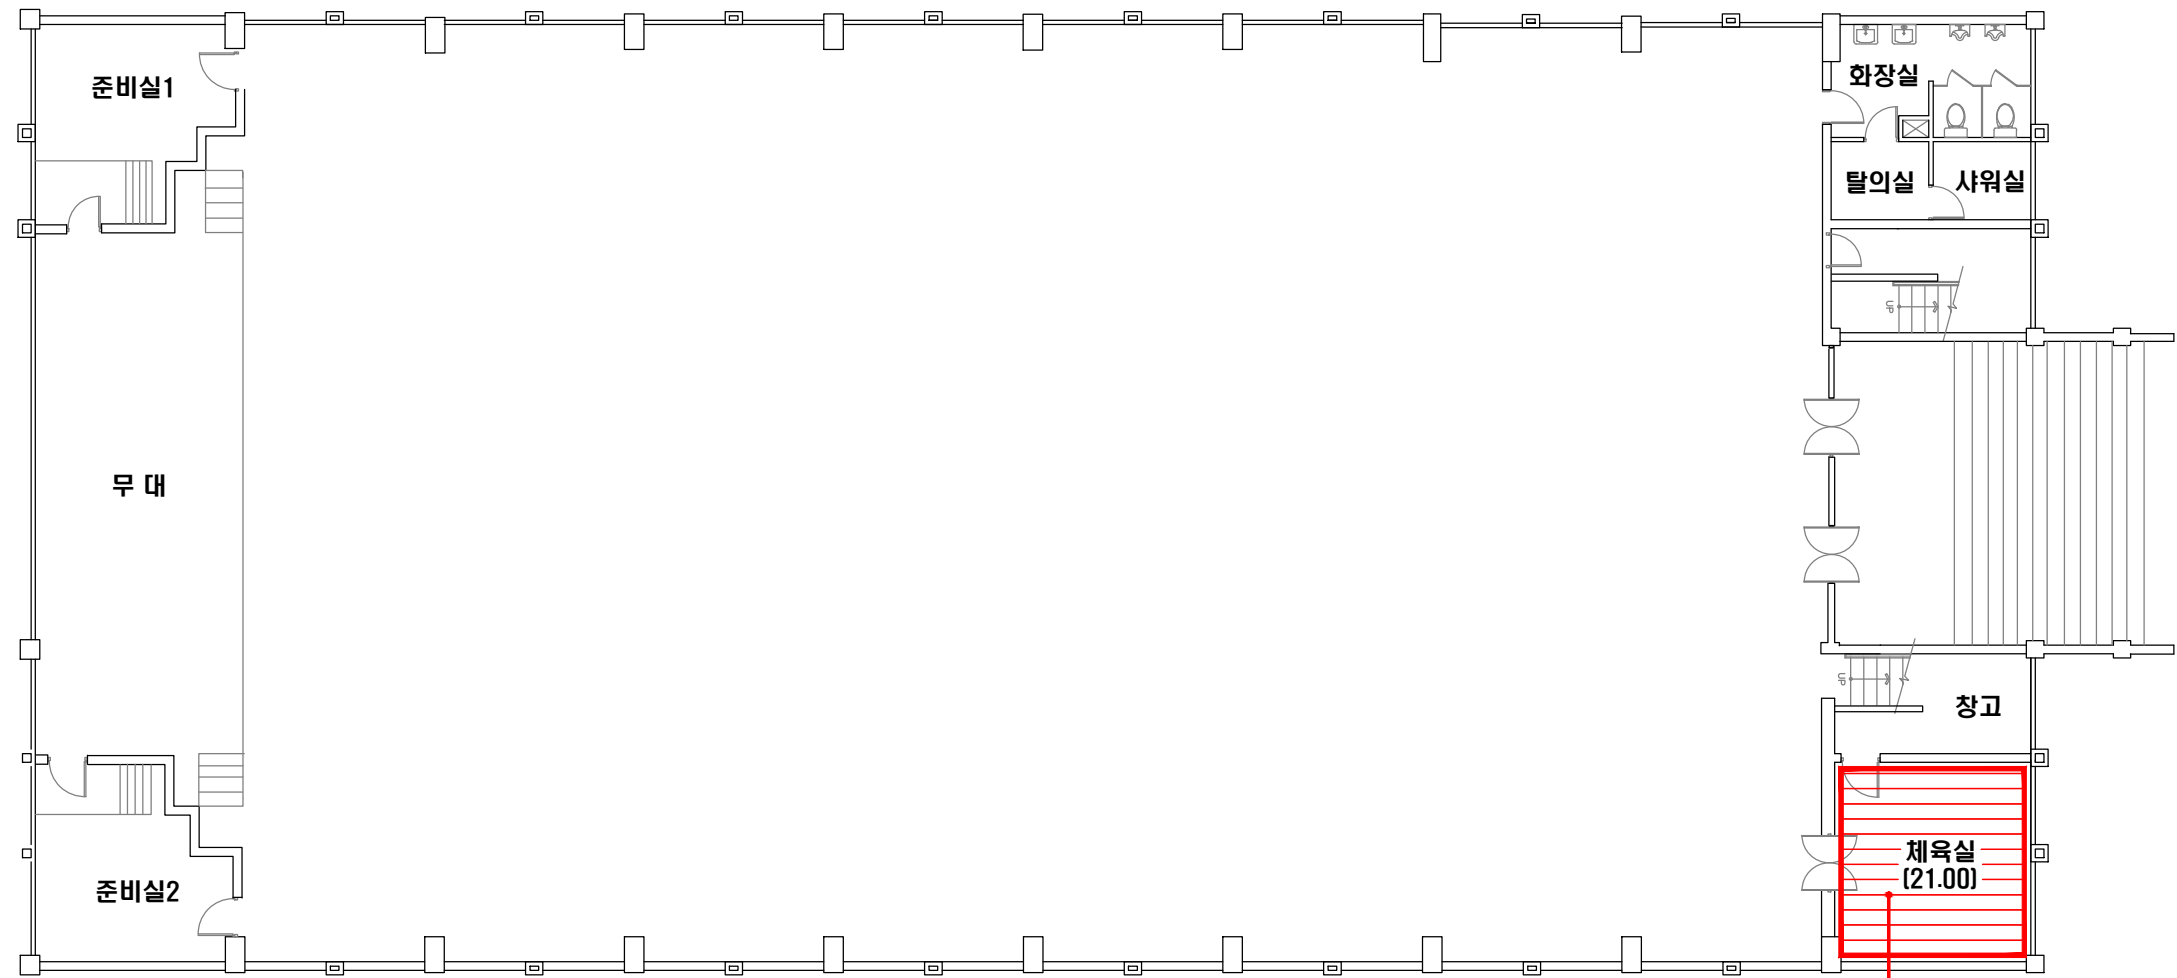
강당-03	
천장	텍스 (4%)

시료번호	시료채취 위치	건축자재	동일물질 구역	면적 부피 길이	석면 종류	석면함유율 (%)	위해성 평가점수	위해성 등급	관리방안
강당-03	천장	텍스	체육실 (3층 준비실1·2 포함)	57.00	백석면	4(%)	9	낮음	<석면함유 건축자재의 잠재적인 손상 가능성이 낮은 상태> 1) 비산성과 손상이 동시에 있는 경우 손상에 대한 보수 2) 석면함유 건축자재 또는 설비에 대한 지속적인 유지 관리 3) 석면함유 건축자재 또는 설비가 손상되었을 경우 즉시 보수 4) 석면함유 건축자재를 인위적으로 손상시키지 않도록 함 5) 전기공사,배선공사등 건축물 유지보수 공사시 석면함유설비 또는 자재가 훼손되어 석면이 비산되지 않도록 작업수행
