# 건축물 석면 지도

[ 왕신여자고등학교(본관) ]

전북 정읍시 신태인읍 정신로 1094

(주) 알 파 석 면 연 구 소

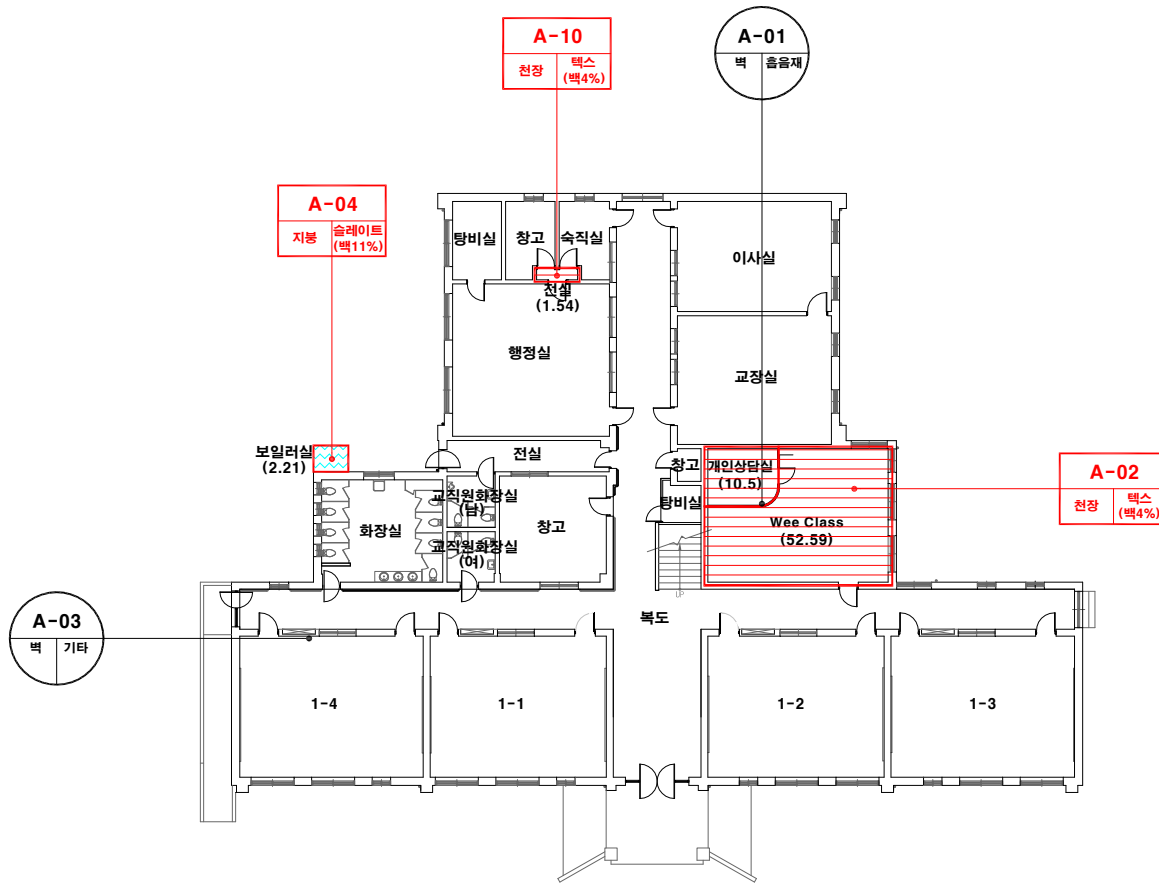
# 왕신여자고등학교(본관) 1층

시료 번호	시료 채취 위치	건축 자재	동일 물질 구역	면적(m <sup>2</sup> ), 부피(m <sup>3</sup> ), 길이(m)	석면 종류	석면 함유량(%)	위해성 평가 점수	위해성 등급	관리 방안
A-02	1층 Wee Class 천장	텍스	1층 Wee Class, 개인상담실 천장	63.09 m <sup>2</sup>	백석면	4%	7	낮음	<석면함유 건축자재의 잠재적인 손상 가능성이 낮은 상태> 1)비산성과 손상이 동시에 있는 경우 손상에 대한 보수 2)석면함유 건축자재 또는 설비에 대한 지속적인 유지관리 3) 석면함유 건축자재 또는 설비가 손상되었을 경우 즉시 보수 4)석면함유 건축자재를 인위적으로 손상시키지 않도록 함 5) 전기공사, 배선공사등 건축물 유지보수 공사시 석면함유설비 또는 자재가 훼손되어 석면이 비산되지 않도록 작업수행
A-04	건물외부 보일러실 지붕	슬레이트	건물외부 보일러실 지붕	2.21X1.16 = 2.56 m <sup>2</sup>	백석면	11%	5	낮음	
A-10	1층 전실 천장	텍스	1층 전실 천장	1.54 m <sup>2</sup>	백석면	4%	4	낮음

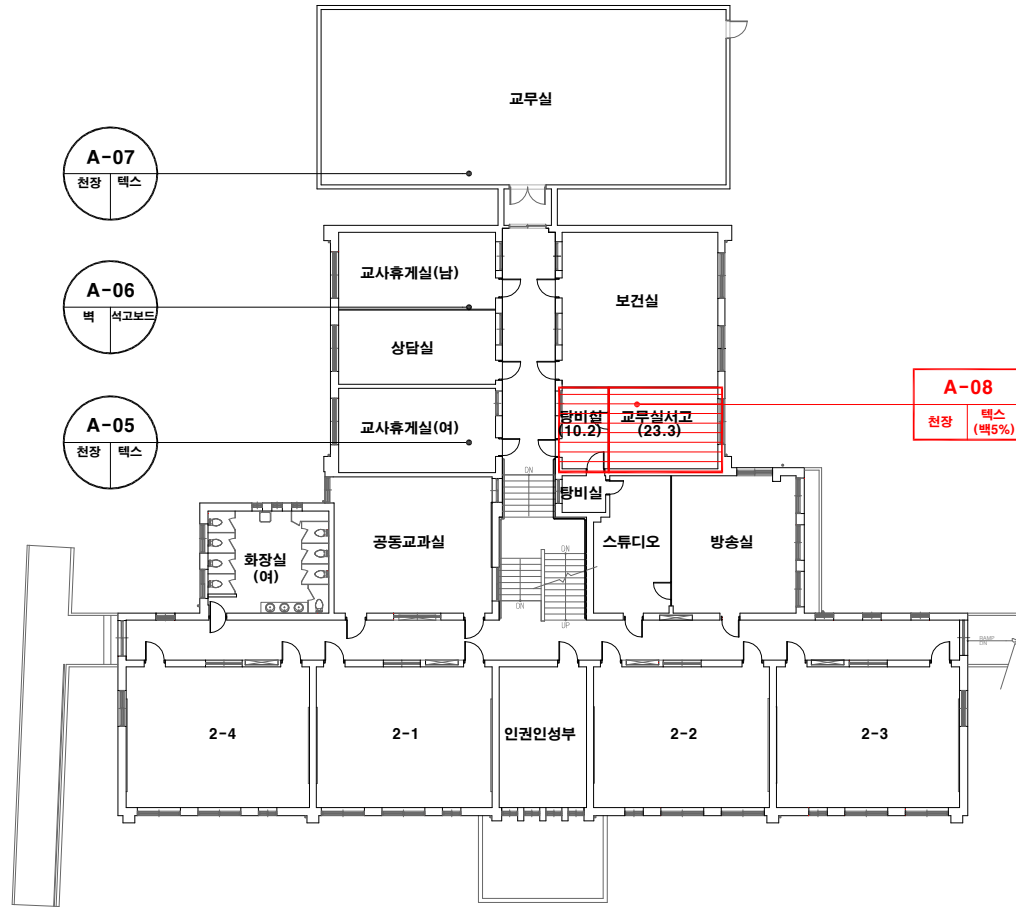
# 왕신여자고등학교(본관) 2층

시료 번호	시료 채취 위치	건축 자재	동일 물질 구역	면적(m <sup>2</sup> ), 부피(m <sup>3</sup> ), 길이(m)	석면 종류	석면 함유량(%)	위해성 평가 점수	위해성 등급	관리 방안
A-08	2층 교무실 서고 천장	텍스	2층 교무실서고, 탕비실 천장	33.5 m <sup>2</sup>	백석면	5%	6	낮음	<석면함유 건축자재의 잠재적인 손상 가능성이 낮은 상태> 1)비산성과 손상이 동시에 있는 경우 손상에 대한 보수 2)석면함유 건축자재 또는 설비에 대한 지속적인 유지관리 3) 석면함유 건축자재 또는 설비가 손상되었을 경우 즉시 보수 4)석면함유 건축자재를 인위적으로 손상시키지 않도록 함 5) 전기공사, 배선공사등 건축물 유지보수 공사시 석면함유설비 또는 자재가 훼손되어 석면이 비산되지 않도록 작업수행

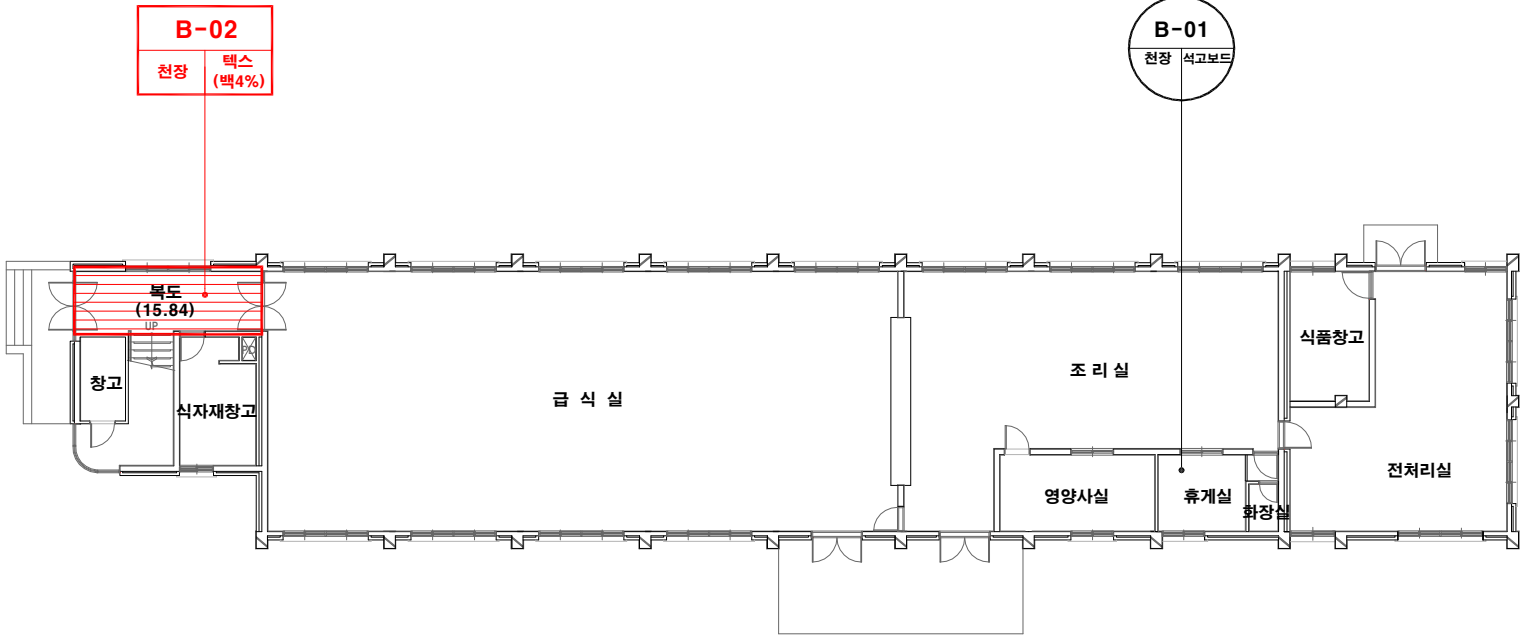
왕신여자고등학교(태학관) 1층

시료 번호	시료 채취 위치	건축 자재	동일 물질 구역	면적(m <sup>2</sup> ), 부피(m <sup>3</sup> ), 길이(m)	석면 종류	석면 함유량(%)	위해성 평가 점수	위해성 등급	관리 방안
B-02	1층 복도 천장	텍스	1층 복도 천장	15.84 m <sup>2</sup>	백석면	4%	7	낮음	<석면함유 건축자재의 잠재적인 손상 가능성이 낮은 상태> 1)비산성과 손상이 동시에 있는 경우 손상에 대한 보수 2)석면함유 건축자재 또는 설비에 대한 지속적인 유지관리 3) 석면함유 건축자재 또는 설비가 손상되었을 경우 즉시 보수 4)석면함유 건축자재를 인위적으로 손상시키지 않도록 함 5) 전기공사, 배선공사등 건축물 유지보수 공사시 석면함유설비 또는 자재가 훼손되어 석면이 비산되지 않도록 작업수행

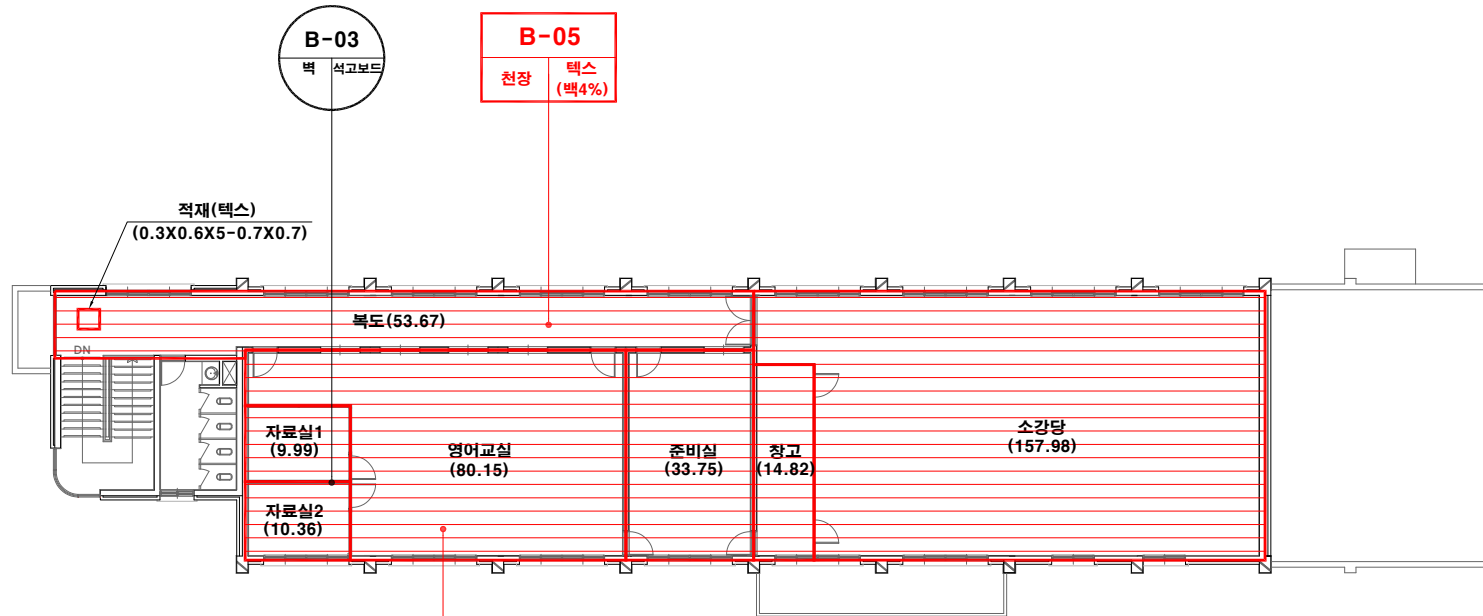
# 왕신여자고등학교(태학관) 2층

시료 번호	시료 채취 위치	건축 자재	동일 물질 구역	면적(m <sup>2</sup> ), 부피(m <sup>3</sup> ), 길이(m)	석면 종류	석면 함유량(%)	위해성 평가 점수	위해성 등급	관리 방안
B-04	2층 영어교실 천장	텍스	2층 자료실1,2, 영어교실, 준비실, 창고, 소강당 천장	307.05 m <sup>2</sup>	백석면	4%	8	낮음	<석면함유 건축자재의 잠재적인 손상 가능성이 낮은 상태> 1)비산성과 손상이 동시에 있는 경우 손상에 대한 보수 2)석면함유 건축자재 또는 설비에 대한 지속적인 유지관리 3) 석면함유 건축자재 또는 설비가 손상되었을 경우 즉시 보수 4)석면함유 건축자재를 인위적으로 손상시키지 않도록 함 5) 전기공사, 배선공사등 건축물 유지보수 공사시 석면함유설비 또는 자재가 훼손되어 석면이 비산되지 않도록 작업수행
B-05	2층 복도 천장	텍스	2층 복도 천장, 적재	54.08 m <sup>2</sup>	백석면	4%	7	낮음

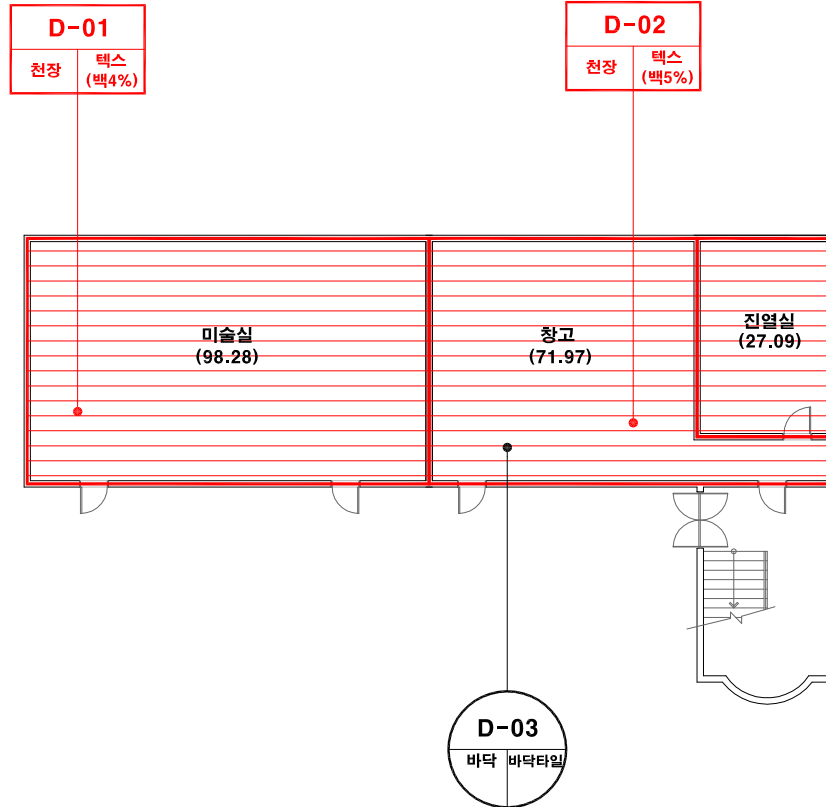
# 왕신여자고등학교(느티관) 1층

시료 번호	시료 채취 위치	건축 자재	동일 물질 구역	면적(m²), 부피(m³), 길이(m)	석면 종류	석면 함유량(%)	위해성 평가 점수	위해성 등급	관리 방안
D-01	1층 미술실 천장	텍스	1층 미술실 천장	98.28 m²	백석면	4%	7	낮음	<석면함유 건축자재의 잠재적인 손상 가능성이 낮은 상태> 1)비산성과 손상이 동시에 있는 경우 손상에 대한 보수 2)석면함유 건축자재 또는 설비에 대한 지속적인 유지관리 3) 석면함유 건축자재 또는 설비가 손상되었을 경우 즉시 보수 4)석면함유 건축자재를 인위적으로 손상시키지 않도록 함 5) 전기공사, 배선공사등 건축물 유지보수 공사시 석면함유설비 또는 자재가 훼손되어 석면이 비산되지 않도록 작업수행
D-02	1층 창고 천장	텍스	1층 창고, 진열실 천장	99.06 m²	백석면	5%	7	낮음

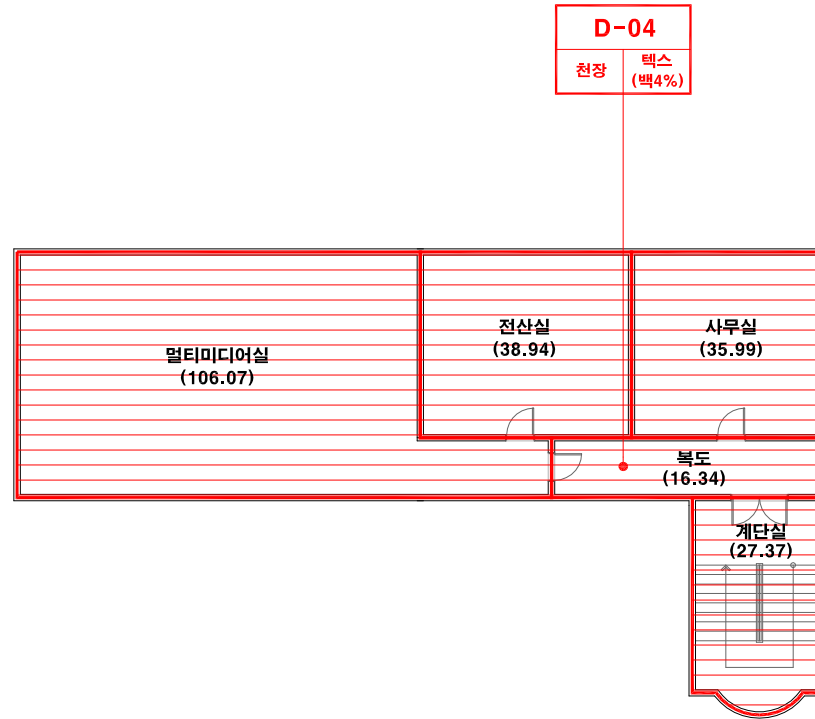
# 왕신여자고등학교(느티관) 2층

시료 번호	시료 채취 위치	건축 자재	동일 물질 구역	면적(m <sup>2</sup> ), 부피(m <sup>3</sup> ), 길이(m)	석면 종류	석면 함유량(%)	위해성 평가 점수	위해성 등급	관리 방안
D-04	2층 복도 천장	텍스	2층 멀티미디어실, 전산실, 사무실, 복도, 계단실 천장	224.71 m <sup>2</sup>	백석면	4%	8	낮음	<석면함유 건축자재의 잠재적인 손상 가능성이 낮은 상태> 1)비산성과 손상이 동시에 있는 경우 손상에 대한 보수 2)석면함유 건축자재 또는 설비에 대한 지속적인 유지관리 3) 석면함유 건축자재 또는 설비가 손상되었을 경우 즉시 보수 4)석면함유 건축자재를 인위적으로 손상시키지 않도록 함 5) 전기공사, 배선공사등 건축물 유지보수 공사시 석면함유설비 또는 자재가 훼손되어 석면이 비산되지 않도록 작업수행

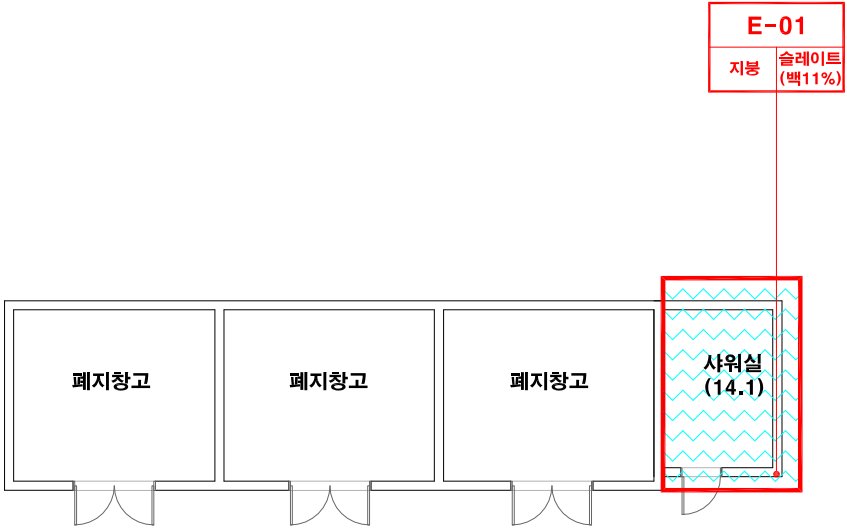
# 왕신여자고등학교(창고)

시료 번호	시료 채취 위치	건축 자재	동일 물질 구역	면적(m <sup>2</sup> ) , 부피(m <sup>3</sup> ) , 길이(m)	석면 종류	석면 함유량(%)	위해성 평가 점수	위해성 등급	관리 방안
E-01	샤워실 지붕	슬레이트	샤워실 지붕	14.1X1.16 = 16.36 m <sup>2</sup>	백석면	11%	5	낮음	<석면함유 건축자재의 잠재적인 손상 가능성이 낮은 상태> 1)비산성과 손상이 동시에 있는 경우 손상에 대한 보수 2)석면함유 건축자재 또는 설비에 대한 지속적인 유지관리 3) 석면함유 건축자재 또는 설비가 손상되었을 경우 즉시 보수 4)석면함유 건축자재를 인위적으로 손상시키지 않도록 함 5) 전기공사, 배선공사등 건축물 유지보수 공사시 석면함유설비 또는 자재가 훼손되어 석면이 비산되지 않도록 작업수행

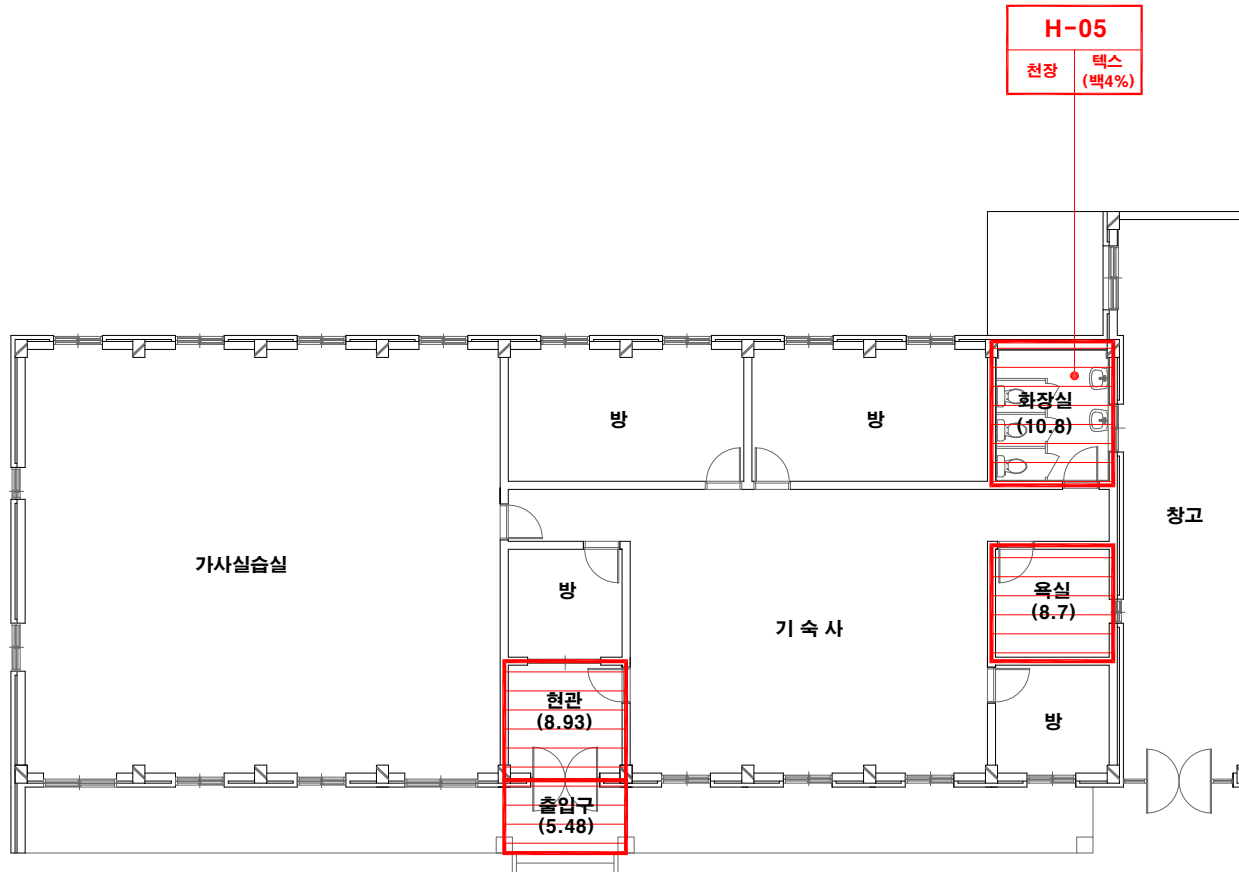
# 왕신여자고등학교(효각관) 1층

시료 번호	시료 채취 위치	건축 자재	동일 물질 구역	면적(m <sup>2</sup> ), 부피(m <sup>3</sup> ), 길이(m)	석면 종류	석면 함유량(%)	위해성 평가 점수	위해성 등급	관리 방안
H-05	1층 화장실 천장	텍스	1층 화장실, 현관, 출입구, 욕실 천장	33.91 m <sup>2</sup>	백석면	4%	7	낮음	<석면함유 건축자재의 잠재적인 손상 가능성이 낮은 상태> 1) 비산성과 손상이 동시에 있는 경우 손상에 대한 보수 2) 석면함유 건축자재 또는 설비에 대한 지속적인 유지관리 3) 석면함유 건축자재 또는 설비가 손상되었을 경우 즉시 보수 4) 석면함유 건축자재를 인위적으로 손상시키지 않도록 함 5) 전기공사, 배선공사 등 건축물 유지보수 공사시 석면함유설비 또는 자재가 훼손되어 석면이 비산되지 않도록 작업수행

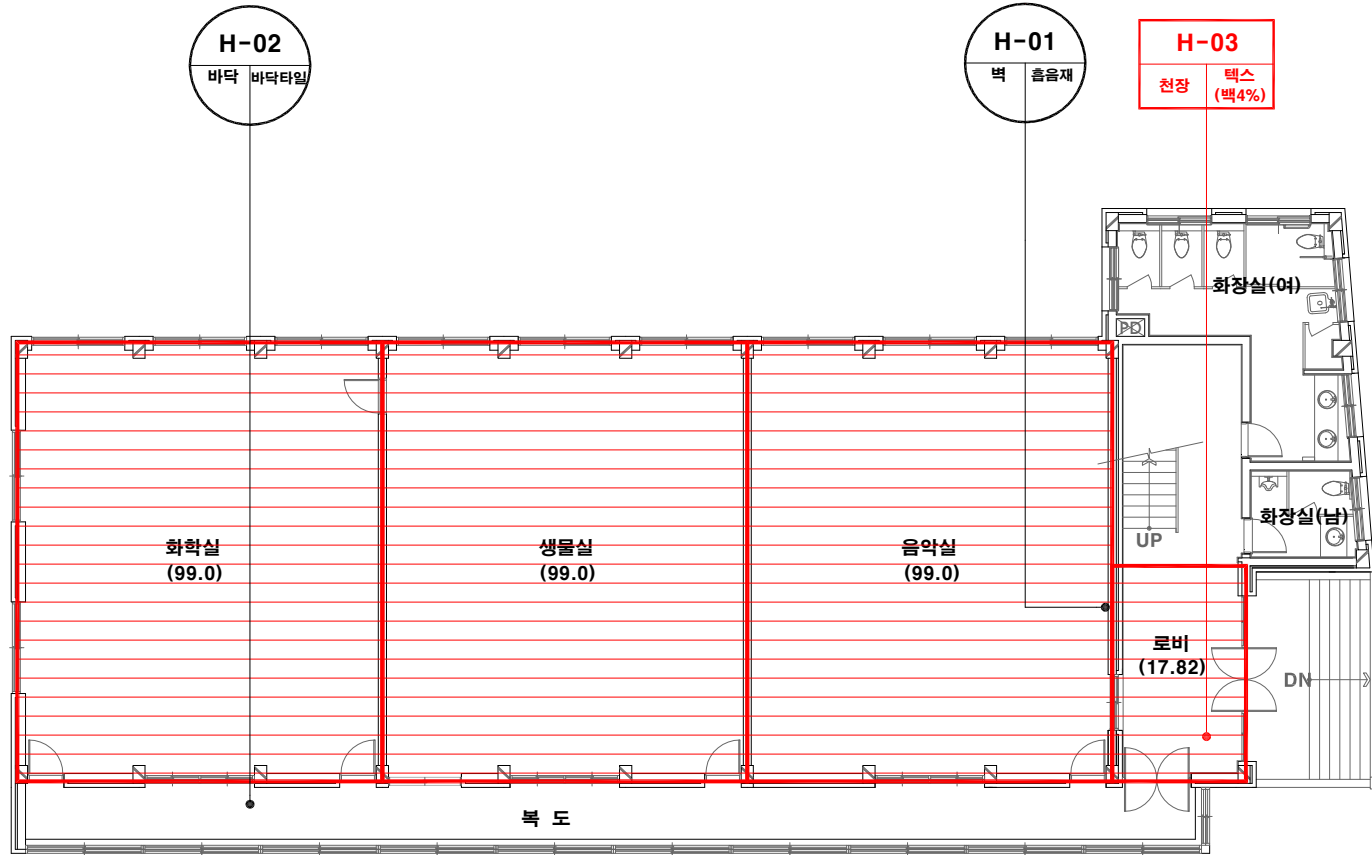
# 왕신여자고등학교(효각관) 2층

시료 번호	시료 채취 위치	건축 자재	동일 물질 구역	면적(m <sup>2</sup> ), 부피(m <sup>3</sup> ), 길이(m)	석면 종류	석면 함유량(%)	위해성 평가 점수	위해성 등급	관리 방안
H-03	2층 로비 천장	텍스	2층 화학실, 생물실, 음악실, 로비 천장	314.82 m <sup>2</sup>	백석면	4%	8	낮음	<석면함유 건축자재의 잠재적인 손상 가능성이 낮은 상태> 1)비산성과 손상이 동시에 있는 경우 손상에 대한 보수 2)석면함유 건축자재 또는 설비에 대한 지속적인 유지관리 3) 석면함유 건축자재 또는 설비가 손상되었을 경우 즉시 보수 4)석면함유 건축자재를 인위적으로 손상시키지 않도록 함 5) 전기공사, 배선공사등 건축을 유지보수 공사시 석면함유설비 또는 자재가 훼손되어 석면이 비산되지 않도록 작업수행

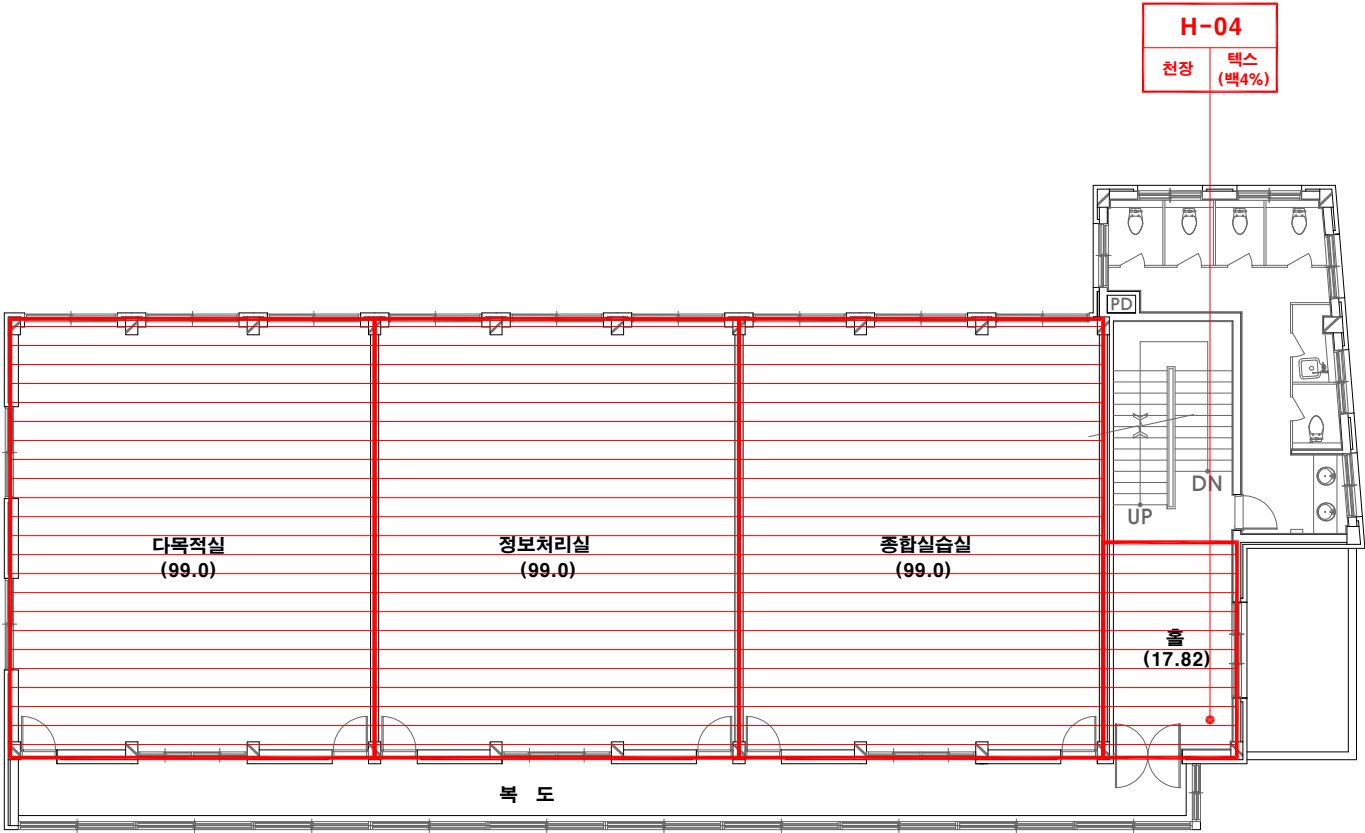
왕신여자고등학교(효각관) 3층

시료 번호	시료 채취 위치	건축 자재	동일 물질 구역	면적(m <sup>2</sup> ), 부피(m <sup>3</sup> ), 길이(m)	석면 종류	석면 함유량(%)	위해성 평가 점수	위해성 등급	관리 방안
H-04	3층 홀 천장	텍스	3층 다목적실, 정보처리실, 종합실습실, 홀 천장	314.82 m <sup>2</sup>	백석면	4%	8	낮음	<석면함유 건축자재의 잠재적인 손상 가능성이 낮은 상태> 1)비산성과 손상이 동시에 있는 경우 손상에 대한 보수 2)석면함유 건축자재 또는 설비에 대한 지속적인 유지관리 3) 석면함유 건축자재 또는 설비가 손상되었을 경우 즉시 보수 4)석면함유 건축자재를 인위적으로 손상시키지 않도록 함 5) 전기공사, 배선공사등 건축물 유지보수 공사시 석면함유설비 또는 자재가 훼손되어 석면이 비산되지 않도록 작업수행
