# 3-6 석면지도(본관 1층)

3-6 석면지도(본관 2층)

관리방안		현장주소 (기관명)	전북 부안군 부안로 1158 (부안영전초등학교)
<석면함유 건축자재의 잠재적인 손상 가능성이 낮은 상태> 1)비산성과 손상이 동시에 있는 경우 손상에 대한 보수 2)석면함유 건축자재 또는 설비에 대한 지속적인 유지관리 3)석면함유 건축자재 또는 설비가 손상되었을 경우 즉시 보수 4)석면함유 건축자재를 인위적으로 손상시키지 않도록 함 5)전기공사,배선공사 등 건축물 유지보수 공사시 석면함유설비 또는 자재가 훼손되어 석면이 비산되지 않도록 작업수행		도면번호	14-10-30-02
		조사일자	2014. 10. 30
		조사기관	석면스토리(주)

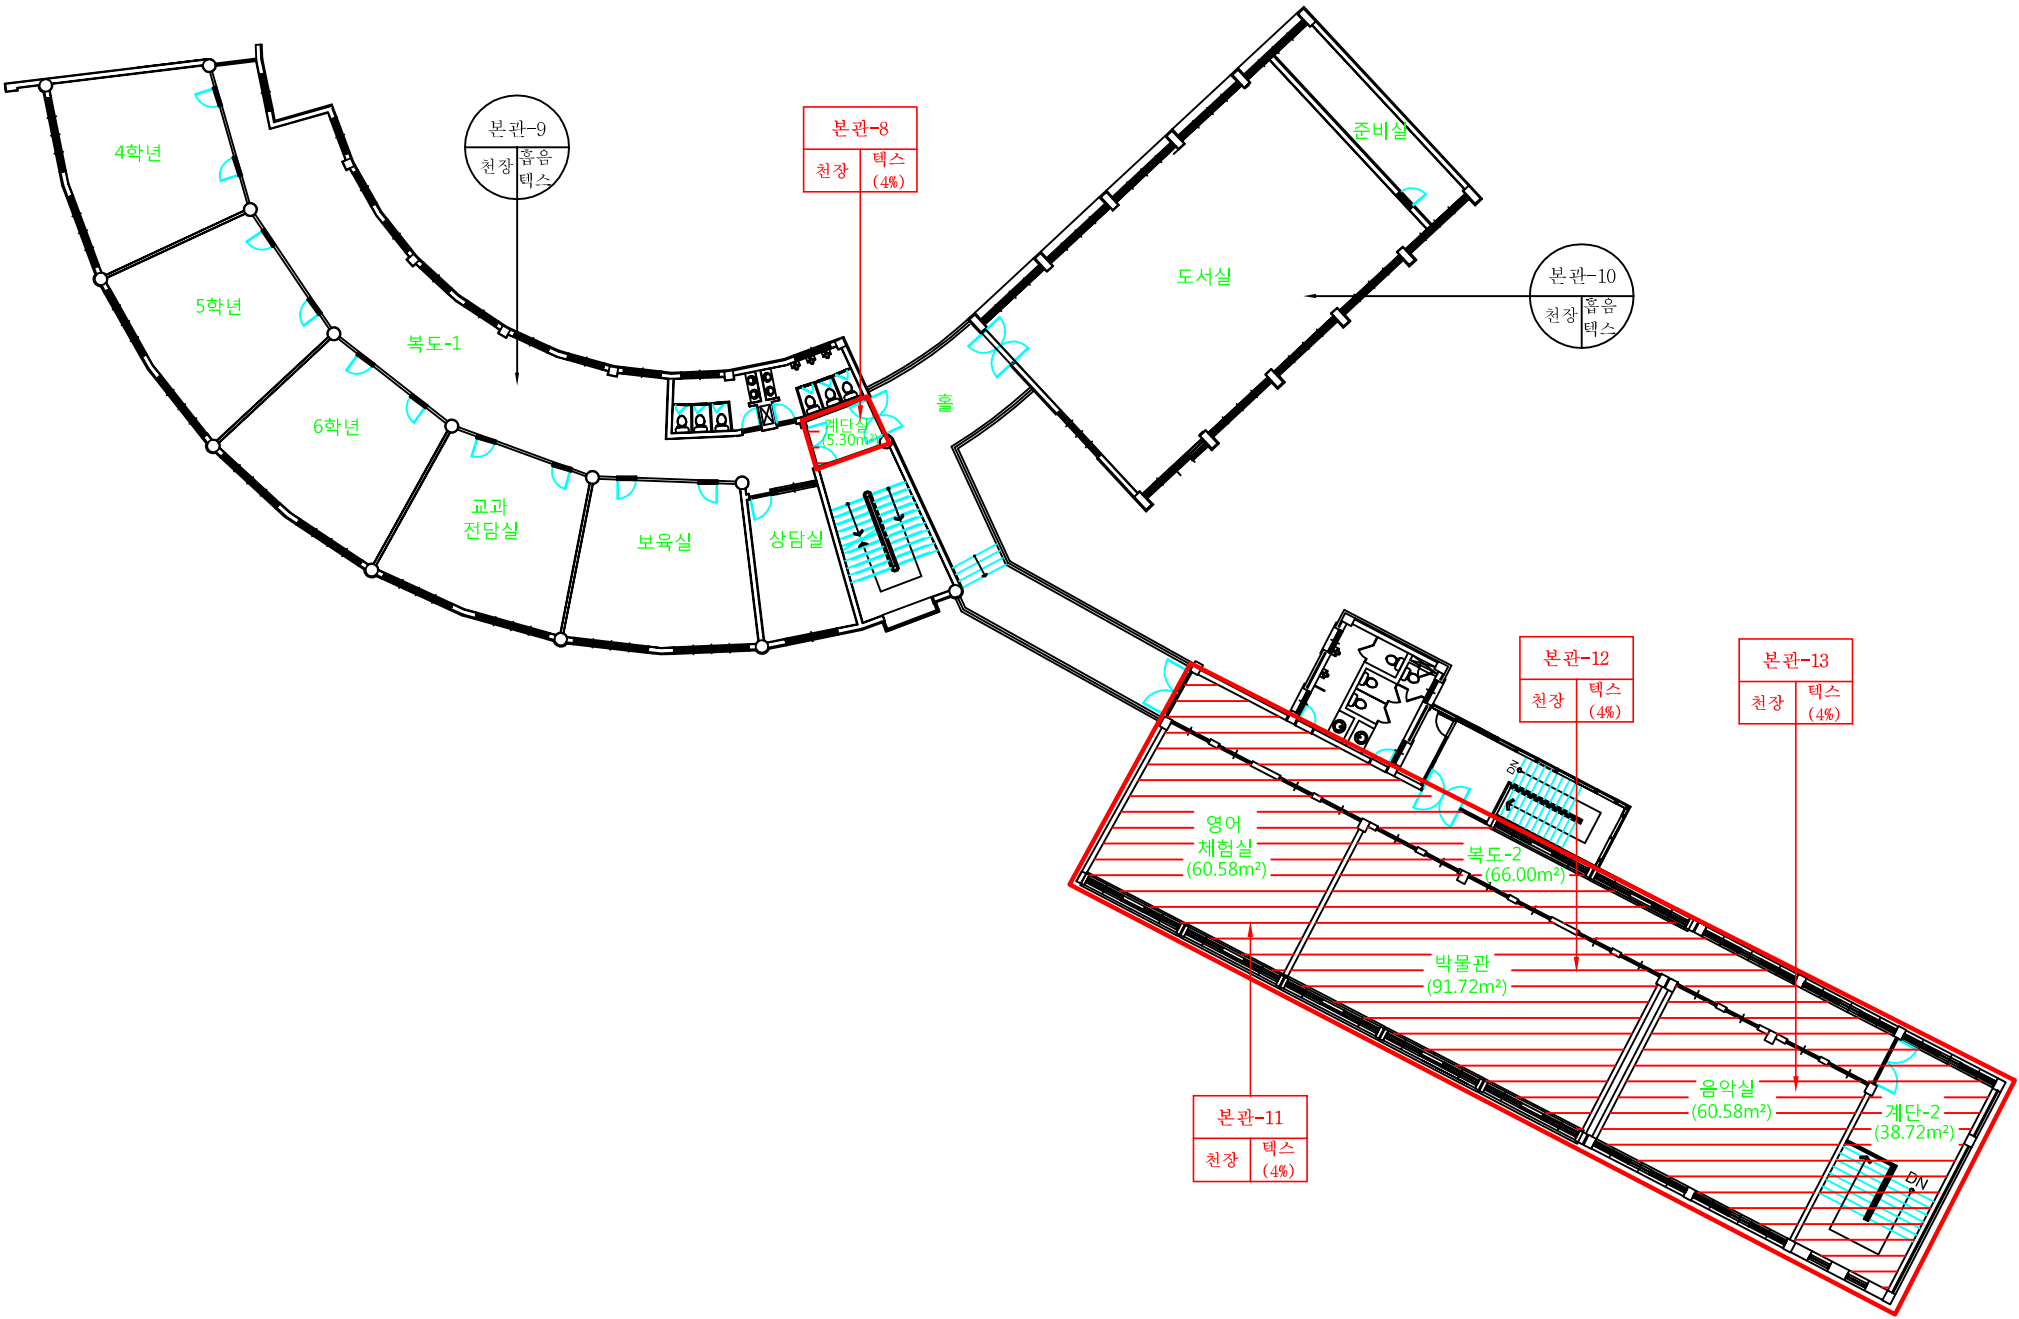
시료번호	시료채취 장소	건축자재	동일구역	면적(m <sup>2</sup> )	석면종류	함유율(%)	위해성평가 점수/등급
본관-8	계단실 천장	텍스	-	5.30m <sup>2</sup>	백석면	4(%)	6(낮음)
본관-11	영어체험실 천장	텍스	복도-2, 계단-2	165.30m <sup>2</sup>	백석면	4(%)	8(낮음)
본관-12	박물관 천장	텍스	-	91.72m <sup>2</sup>	백석면	4(%)	3(낮음)
본관-13	음악실 천장	텍스	-	60.58m <sup>2</sup>	백석면	4(%)	6(낮음)
