이서초등학교(유치원)

*건축물명 : 이서초등학교(유치원)

*도면번호 : 14-08-22-01

*조사일자 : 2014.08.22.

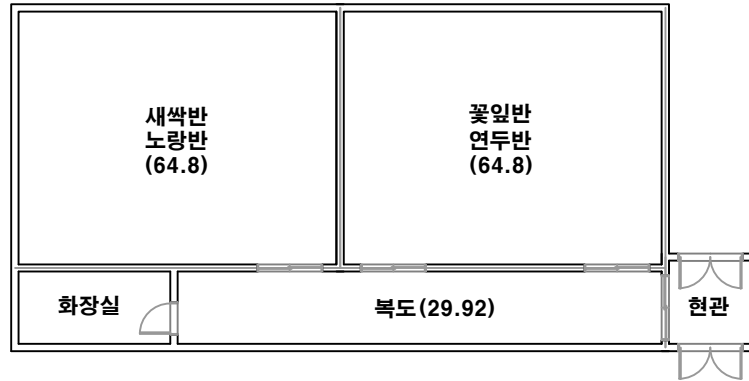
시료 번호	시료 채취 위치	건축 자재	동일 물질 구역	면적(m ²) , 부피(m ³) , 길이(m)	석면 종류	석면 함유량(%)	위해성 평가 점수	위해성 등급	관리 방안
A-02	복도 천장	텍스	새싹반/노랑반, 꽃잎반/연두반, 복도 천장		백석면	5%	8	낮음	<석면함유 건축자재의 잠재적인 손상 가능성이 낮은 상태> 1)비산성과 손상이 동시에 있는 경우 손상에 대한 보수 2)석면함유 건축자재 또는 설비에 대한 지속적인 유지관리 3) 석면함유 건축자재 또는 설비가 손상되었을 경우 즉시 보수 4)석면함유 건축자재를 인위적으로 손상시키지 않도록 함 5) 전기공사, 배선공사등 건축물 유지보수 공사시 석면함유설비 또는 자재가 훼손되어 석면이 비산되지 않도록 작업수행
