응안중학교 후관 1층

· 건물명  
-응안중학교  
(후관)

· 도면번호  
14-08-1A-04

· 조사일자: 2014.08.13

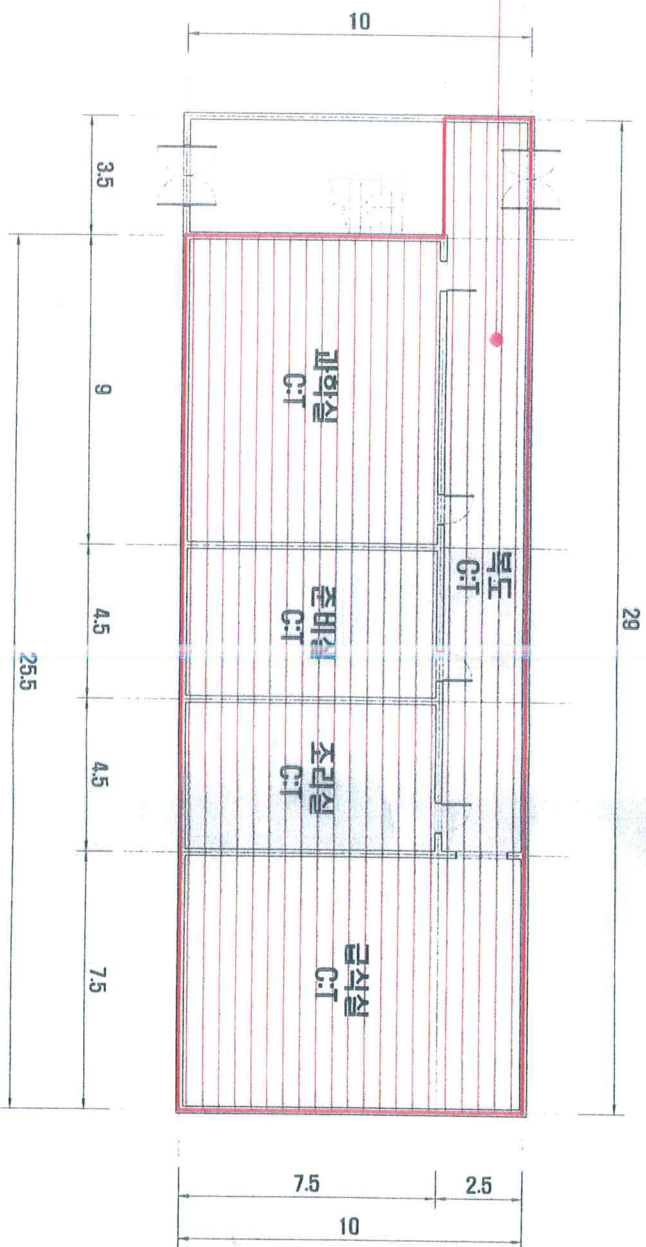
응안2-1  
벽  
△  
[벽식면 0.5]

시료 번호	시료 채취 위치	건축 자재	동원 불철 구역	수량 산출식/석면 함유율(%)	석면 함유율(%)	석면 함유율(%)	위해성 등급	관리 방안
응안2-1	1층 복도 전장	벽 △	1층 과목실/준비실/조리실/급식실 전장	$129 \times 2.5 + 125.5 \times 7.5 = 263.75$	6	9	낮음	<ul style="list-style-type: none"> <li>· 비산성분 손상이 등시에 있는 경우 손상에 대한 보수</li> <li>· 석면 함유 건축자재 또는 설비에 대한 지속적인 유지관리</li> <li>· 석면 함유 건축자재 또는 설비가 손상되었을 경우 즉시 보수</li> <li>· 석면 함유 건축자재를 인위적으로 손상시키지 않도록 함</li> <li>· 건축물 유지보수 공사 시 석면 함유 설비 또는 자재가 훼손되어 석면이 비산되지 않도록 작업 수행</li> </ul>
