1. 주1동 본관 2층

* 건축물명 : 주1동 본관

* 도면번호 : 14-12-26-02

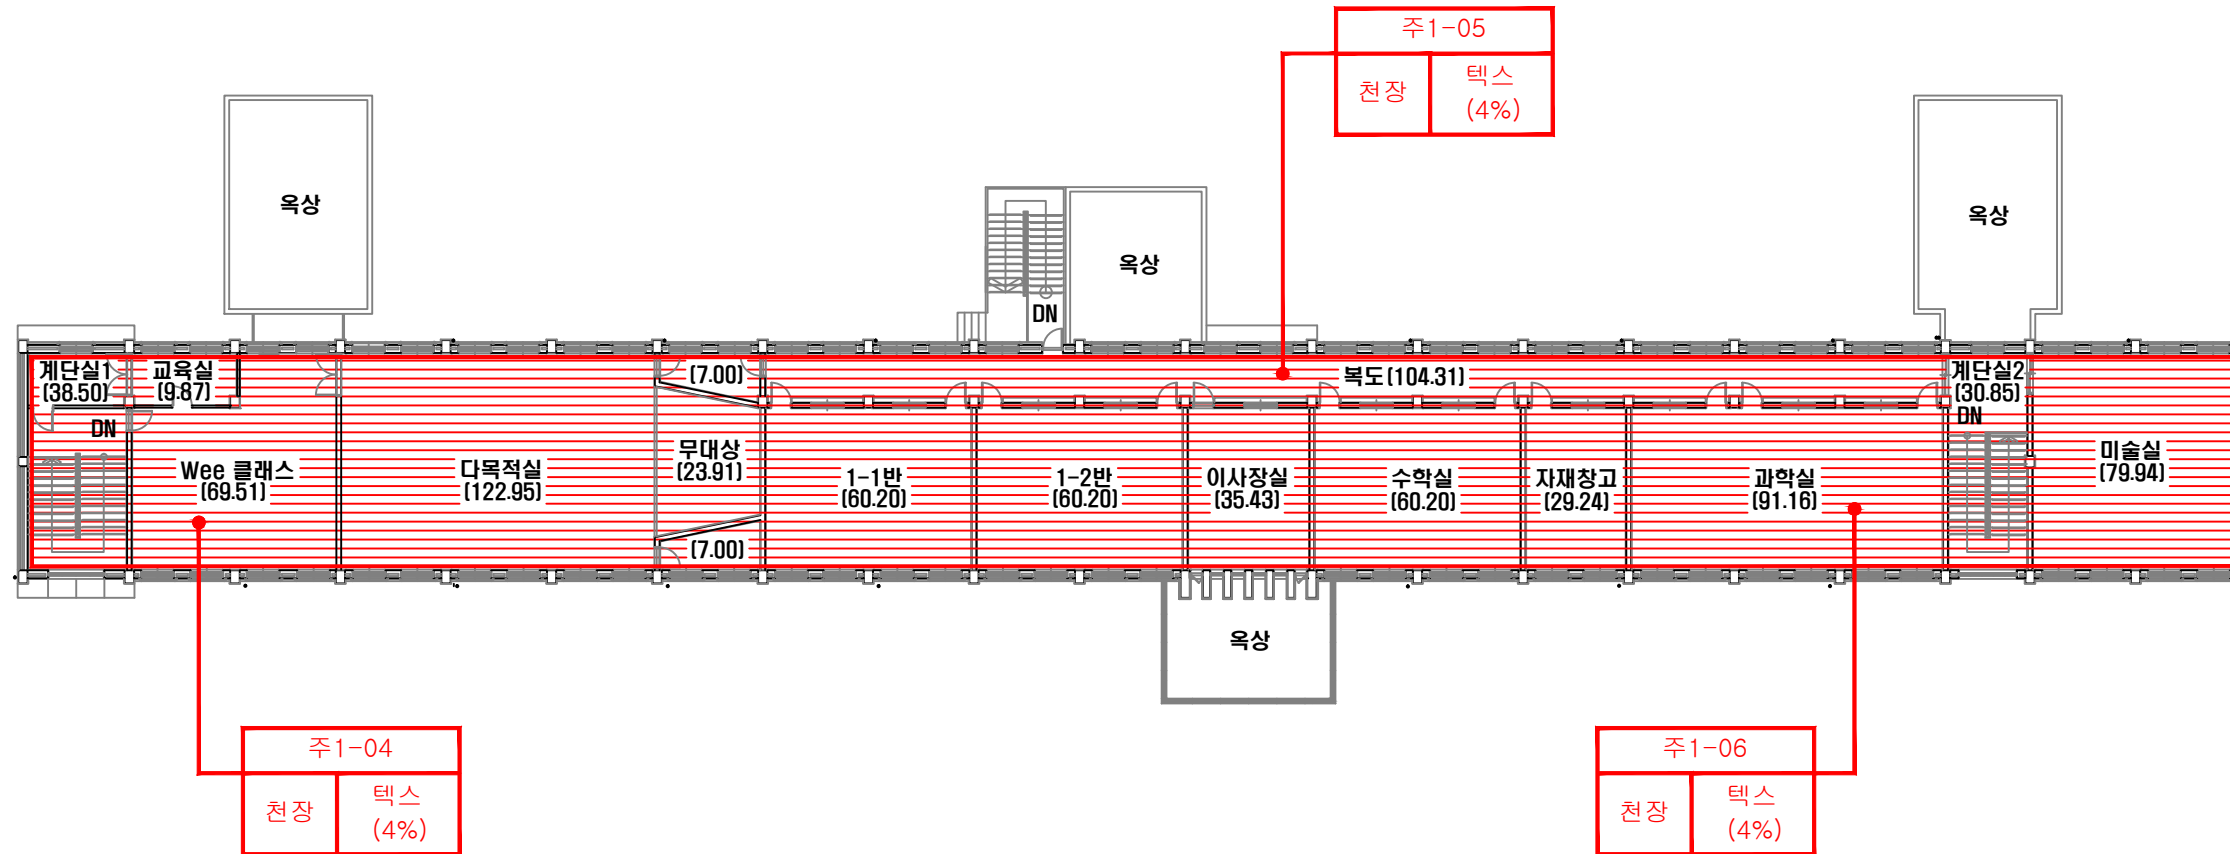
시료번호	시료채취 위치	건축자재	동일물질 구역	면적 부피 길이	석면 종류	석면함유율 (%)	위해성 평가점수	위해성 등급	관리방안
주1-04 주1-05 주1-06	천장	텍스	계단실1·2, 교육실, Wee 클래스, 다목적실, 무대상, 1-1반, 1-2반, 이사장실, 수학실, 자재창고, 과학실, 미술실, 복도	830.27	백석면	4(%)	10	낮음	<석면함유 건축자재의 잠재적인 손상 가능성이 낮은 상태> 1) 비산성과 손상이 동시에 있는 경우 손상에 대한 보수 2) 석면함유 건축자재 또는 설비에 대한 지속적인 유지 관리 3) 석면함유 건축자재 또는 설비가 손상되었을 경우 즉시 보수 4) 석면함유 건축자재를 인위적으로 손상시키지 않도록 함 5) 전기공사, 배선공사 등 건축물 유지보수 공사시 석면함유설비 또는 자재가 훼손되어 석면이 비산되지 않도록 작업수행
