1. 주1동 본관 · 부10동 화장실 1층

* 건축물명 : 주1동 본관 · 부10동 화장실

* 도면번호 : 14-12-26-01

* 조사일자 : 2014.12.26

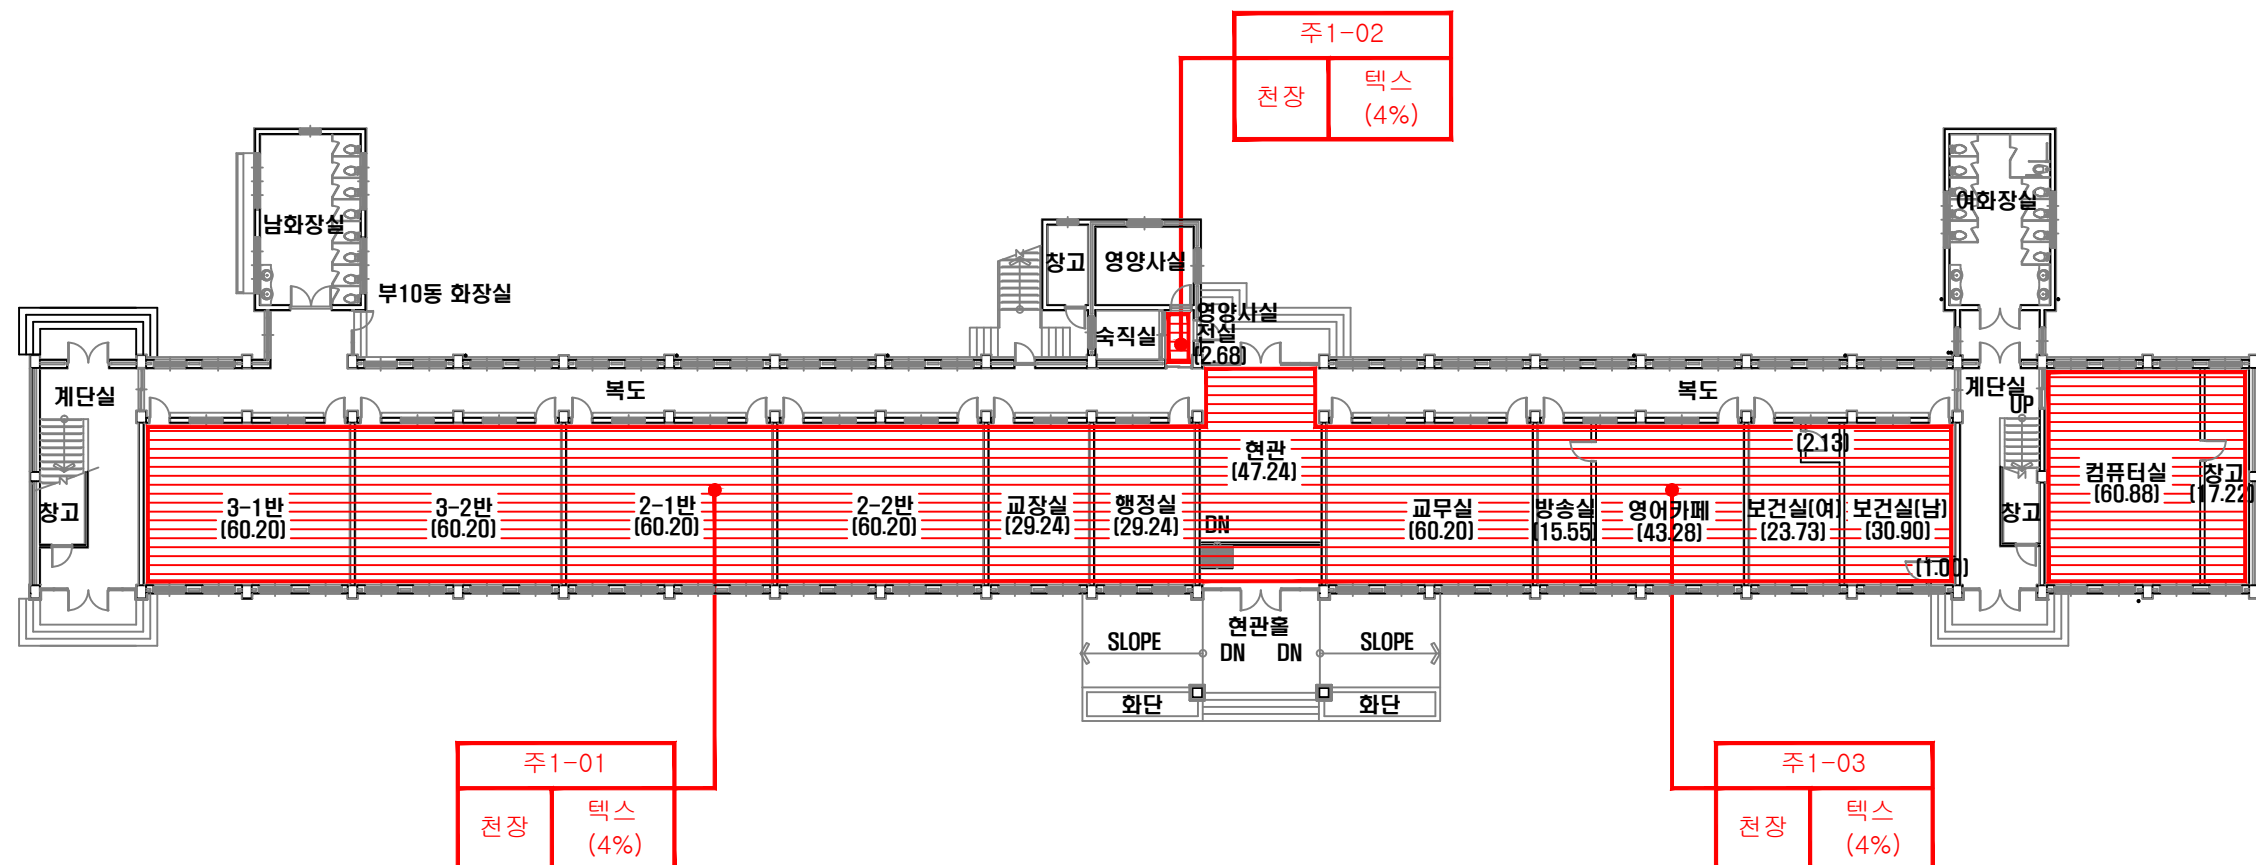
시료번호	시료채취 위치	건축자재	동일물질 구역	면적 부피 길이	석면 종류	석면함유율 (%)	위해성 평가점수	위해성 등급	관리방안
주1-01 주1-02 주1-03	천장	텍스	3-1반, 3-2반, 2-1반, 2-2반, 교장실, 행정실, 현관, 교무실, 방송실, 영어카페, 보건실(남·여), 컴퓨터실, 창고	604.09	백석면	4(%)	10	낮음	<석면함유 건축자재의 잠재적인 손상 가능성이 낮은 상태> 1) 비산성과 손상이 동시에 있는 경우 손상에 대한 보수 2) 석면함유 건축자재 또는 설비에 대한 지속적인 유지 관리 3) 석면함유 건축자재 또는 설비가 손상되었을 경우 즉시 보수 4) 석면함유 건축자재를 인위적으로 손상시키지 않도록 함 5) 전기공사, 배선공사 등 건축물 유지보수 공사시 석면함유설비 또는 자재가 훼손되어 석면이 비산되지 않도록 작업수행
