# 건축물석면조사 결과보고서

- 용남초등학교

# 건축물석면조사결과서

## 3. 건축물석면조사 결과

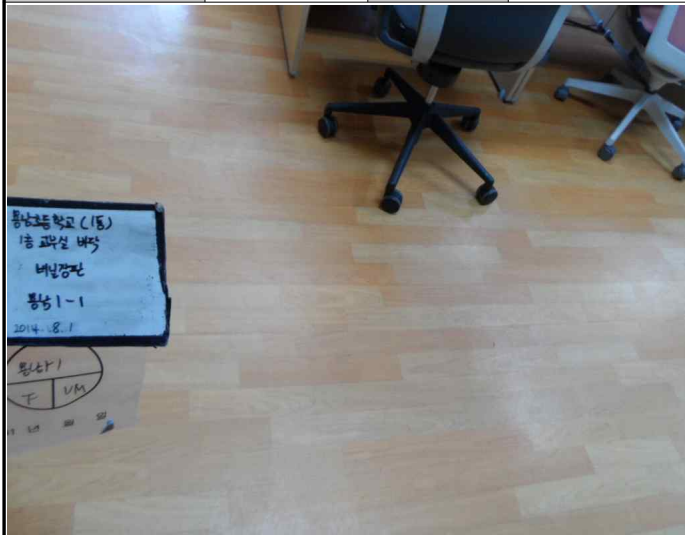
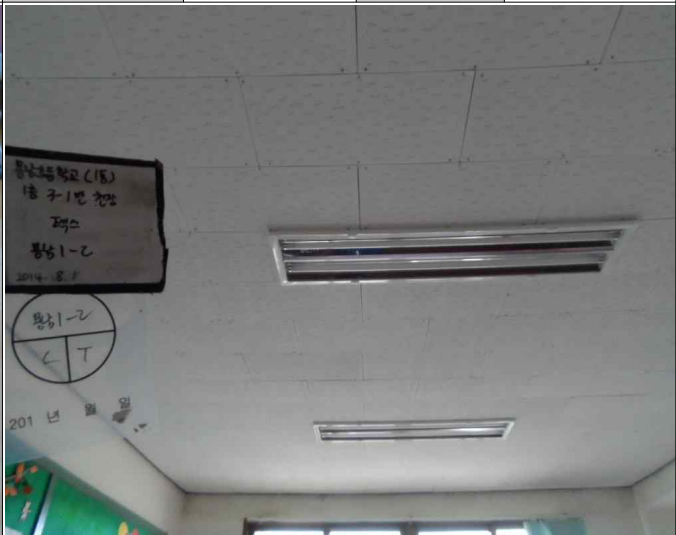
시 료 채 취 사 진							
시료번호	용남1-1			시료번호	용남1-2		
위 치	1층 교무실 바닥			위 치	1층 3-1반 천장		
자 재 명	비닐장판			자 재 명	텍스		
분석결과	석면 불검출			분석결과	석면 1%초과		
평가점수	-	등급	-	평가점수	9	등급	낮음

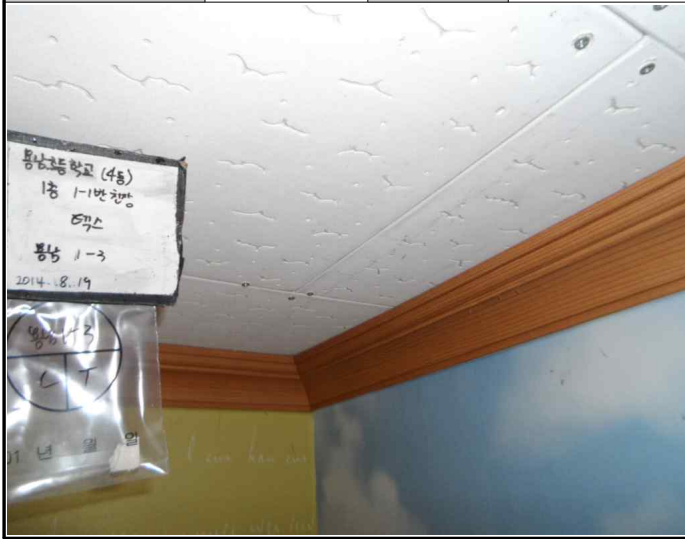
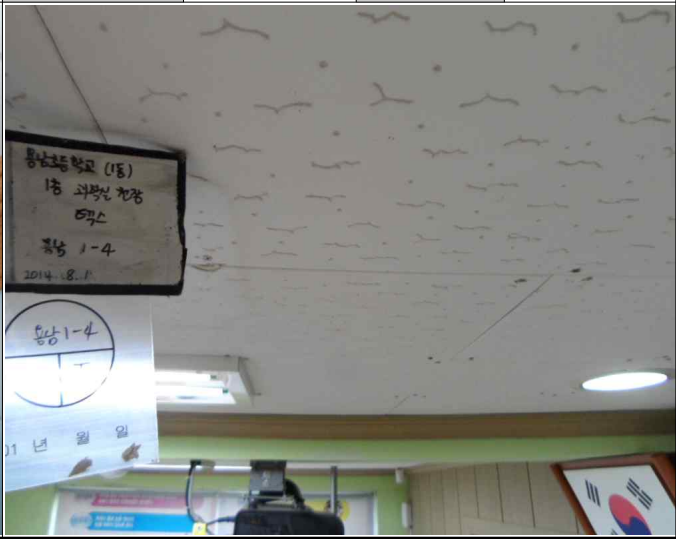
시료번호	용남1-3			시료번호	용남1-4		
위 치	1층 1-1반 천장			위 치	1층 과학실 천장		
자 재 명	텍스			자 재 명	텍스		
분석결과	석면 1%초과			분석결과	석면 1%초과		
평가점수	9	등급	낮음	평가점수	9	등급	낮음

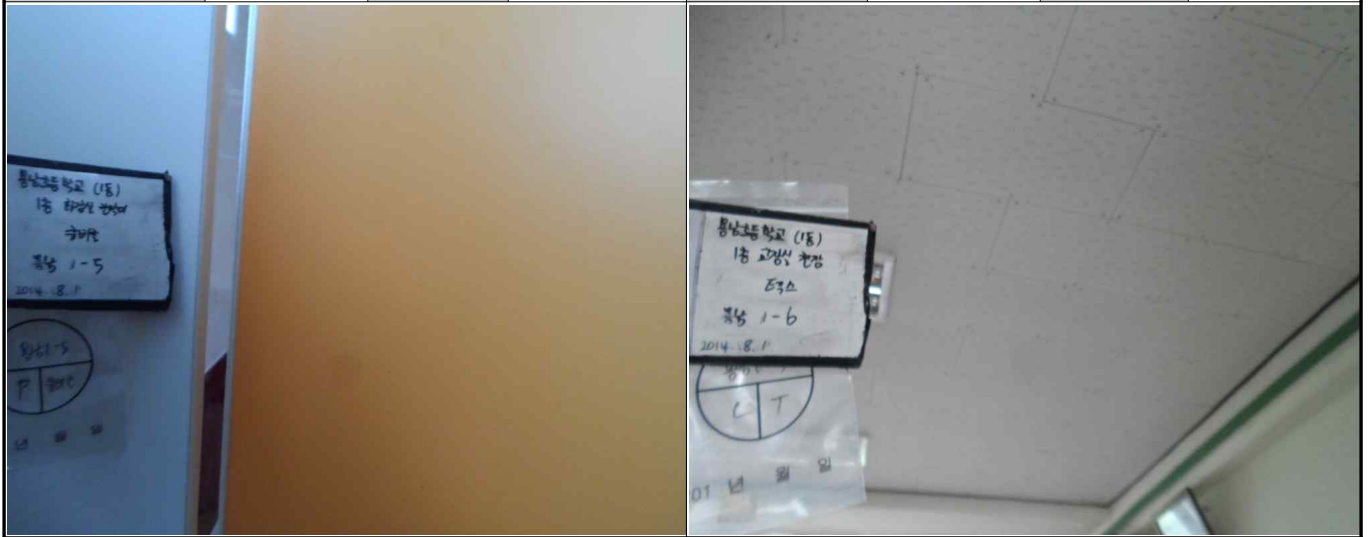
시료번호	용남1-5			시료번호	용남1-6		
위 치	1층 남자화장실 칸막이			위 치	1층 교장실 천장		
자 재 명	큐비클			자 재 명	텍스		
분석결과	석면 불검출			분석결과	석면 1%초과		
평가점수	-	등급	-	평가점수	9	등급	낮음

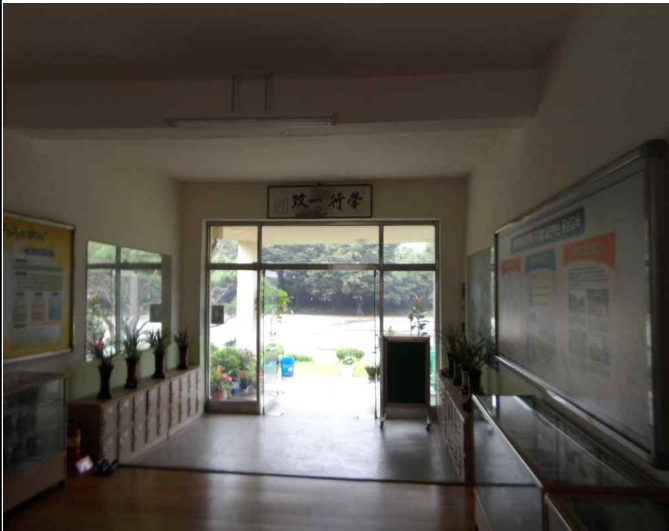
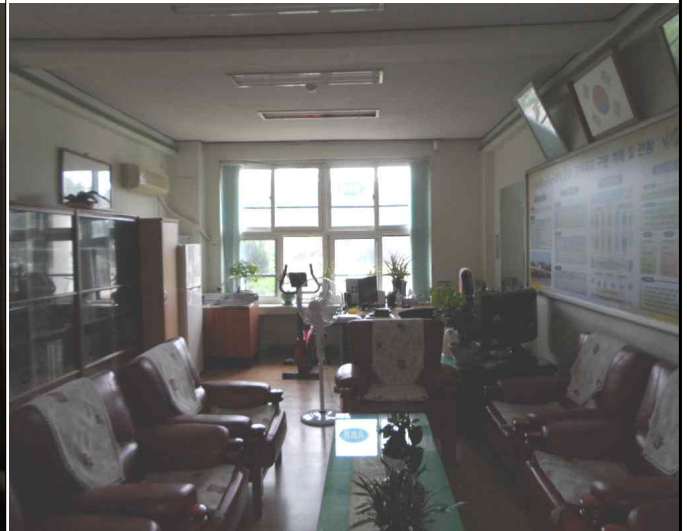
실 명		1층 홀	실 명		1층 교장실
조사 결과		석면함유자재없음	조사 결과		석면함유자재있음
석면함유 자재	위 치	-	석면함유 자재	위 치	천장
	자 재 명	-		자 재 명	텍스
	특이사항	-		특이사항	-

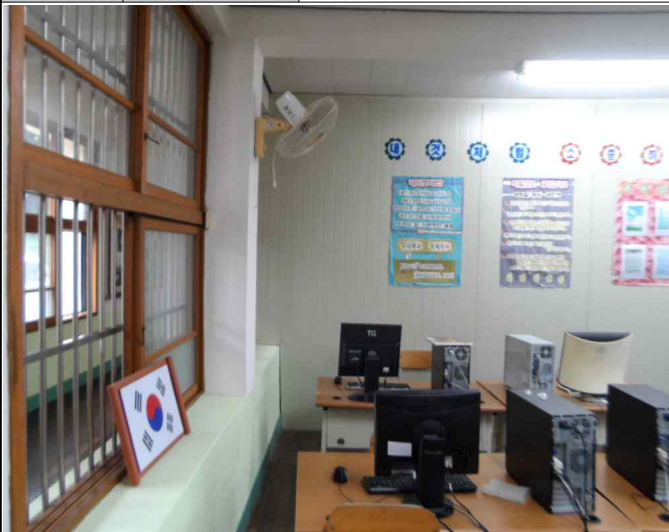
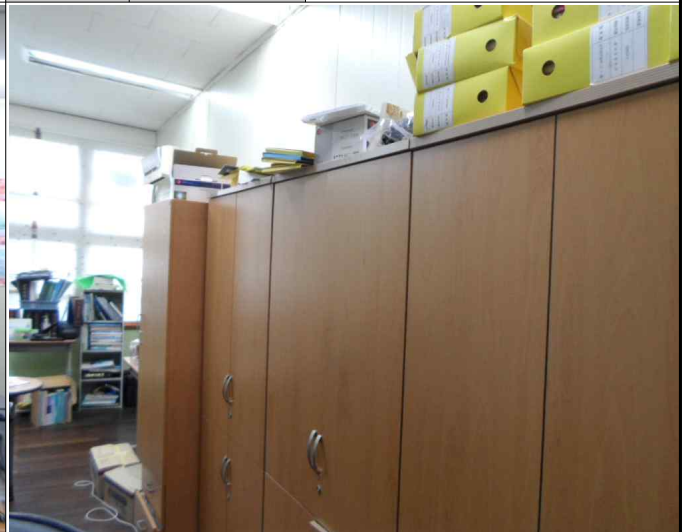
실 명		1층 컴퓨터실	실 명		1층 행정실
조사 결과		석면함유자재있음	조사 결과		석면함유자재있음
석면함유 자재	위 치	천장	석면함유 자재	위 치	천장
	자 재 명	텍스		자 재 명	텍스
	특이사항	-		특이사항	-

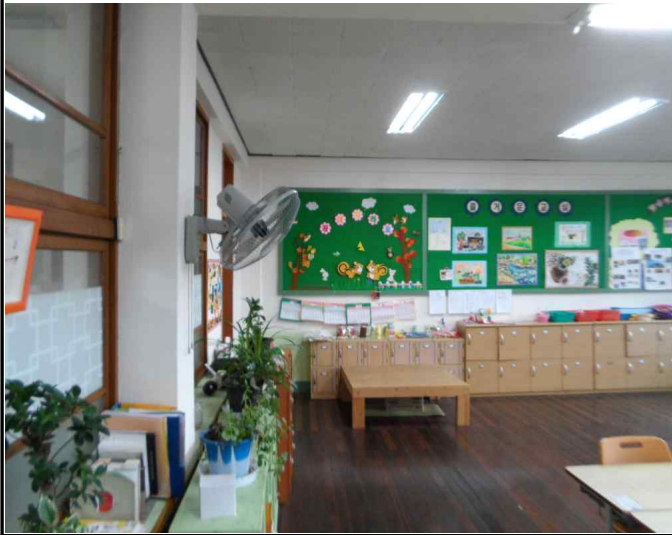
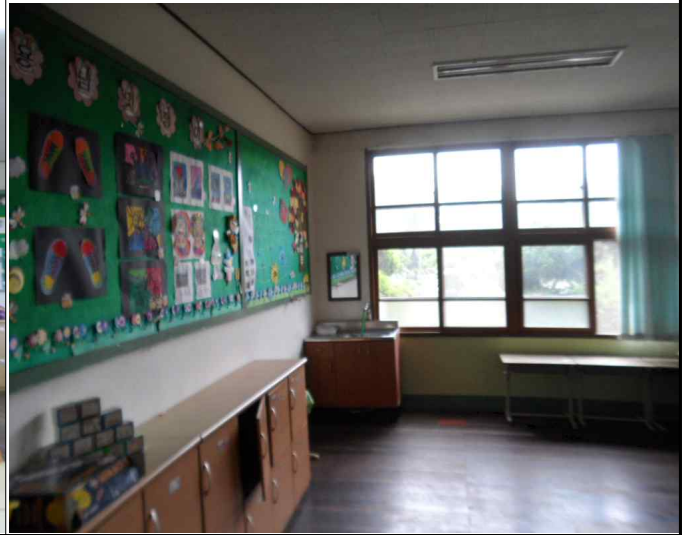
실 명		1층 2-1반	실 명		1층 3-1반
조사 결과		석면함유자재있음	조사 결과		석면함유자재있음
석면함유 자재	위 치	천장	석면함유 자재	위 치	천장
	자 재 명	텍스		자 재 명	텍스
	특이사항	-		특이사항	-

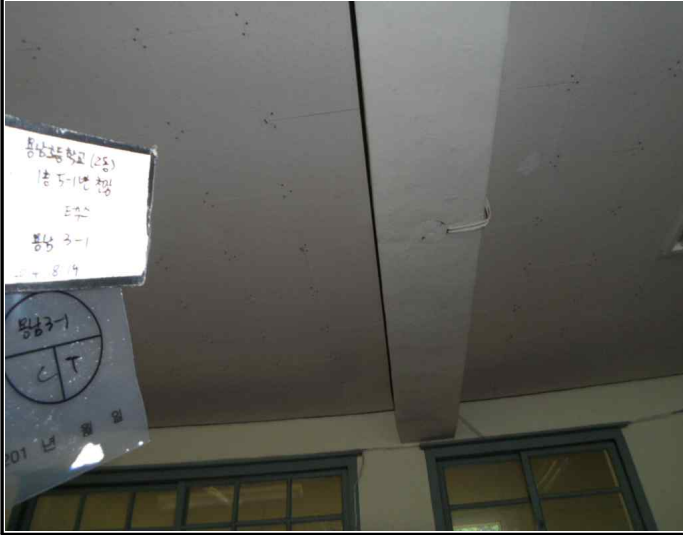
시 료 채 취 사 진			
시료번호	용남3-1		
위 치	1층 5-1반 천장		
자 재 명	텍스		
분석결과	석면 1%초과		
평가점수	9	등급	낮음
<div>

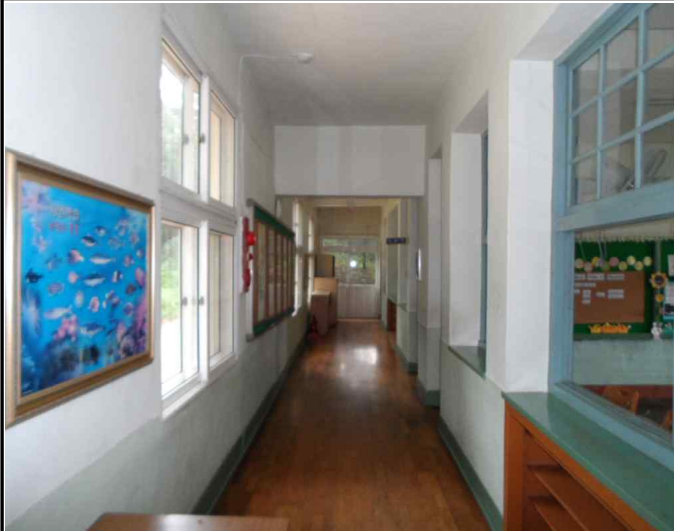
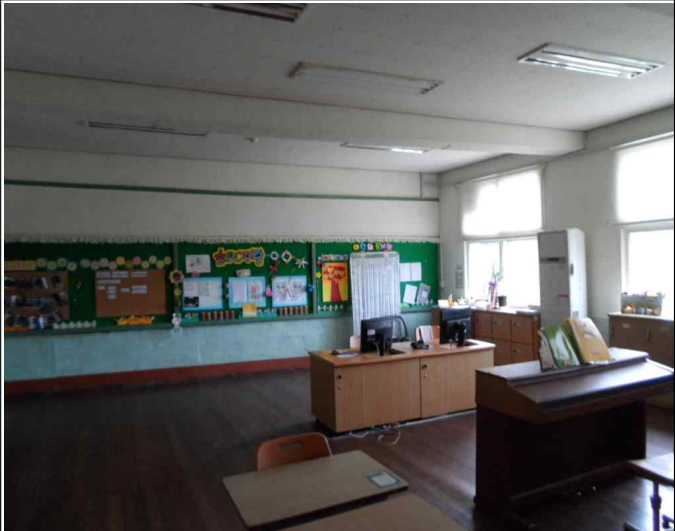
기능(실)별 석면함유여부 조사사진					
실 명		1층 복도	실 명		1층 5-1반
조사 결과		석면함유자재없음	조사 결과		석면함유자재있음
석면함유 자재	위 치	-	석면함유 자재	위 치	천장
	자 재 명	-		자 재 명	텍스
	특이사항	-		특이사항	-

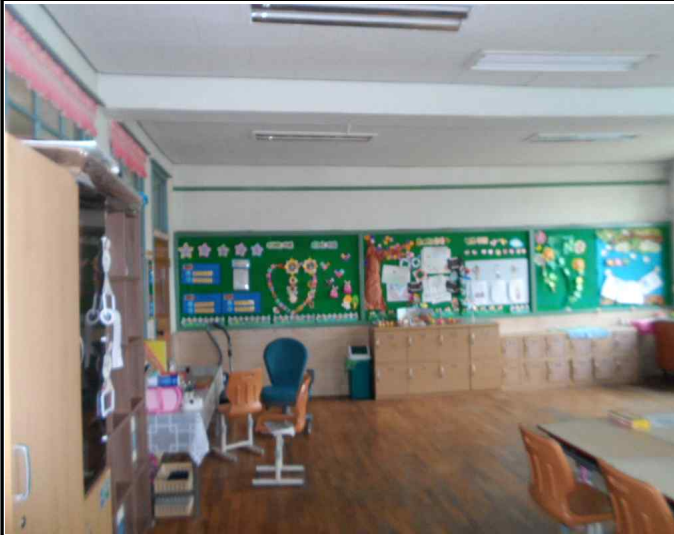
실 명		1층 6-1반	<p>- 이 하 여 백 -</p>		
조사 결과		석면함유자재있음			
석면함유 자재	위 치	천장			
	자 재 명	텍스			
	특이사항	-

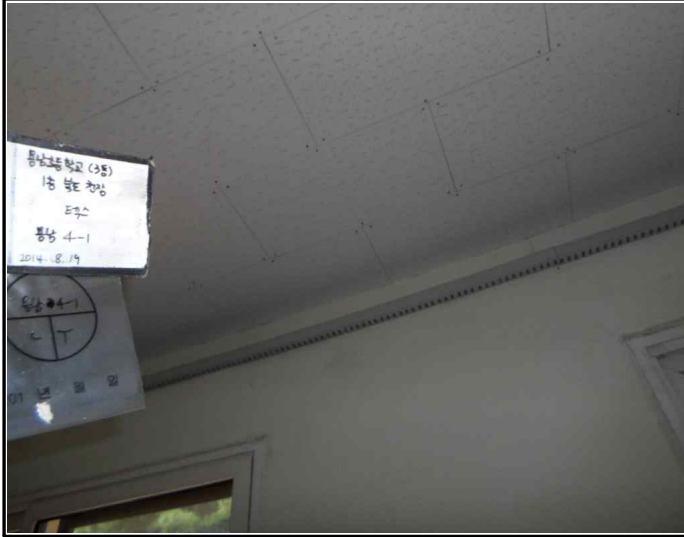
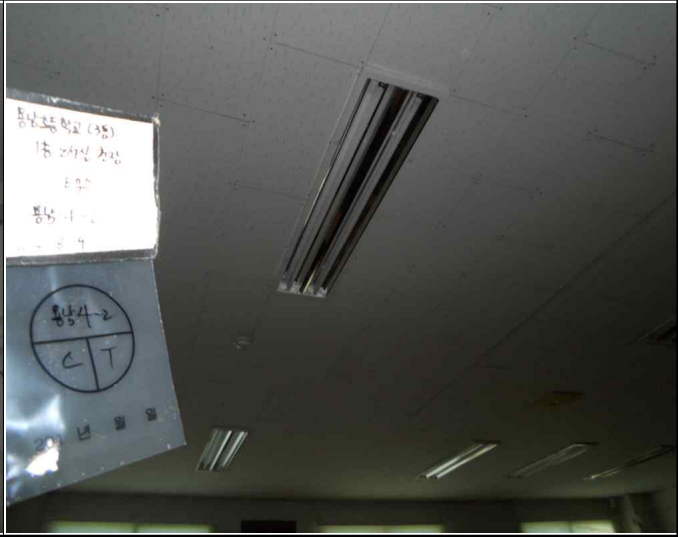
시 료 채 취 사 진							
시료번호	용남4-1			시료번호	용남4-2		
위 치	1층 복도 천장			위 치	1층 도서실 천장		
자 재 명	텍스			자 재 명	텍스		
분석결과	석면 1%초과			분석결과	석면 1%초과		
평가점수	9	등급	낮음	평가점수	9	등급	낮음

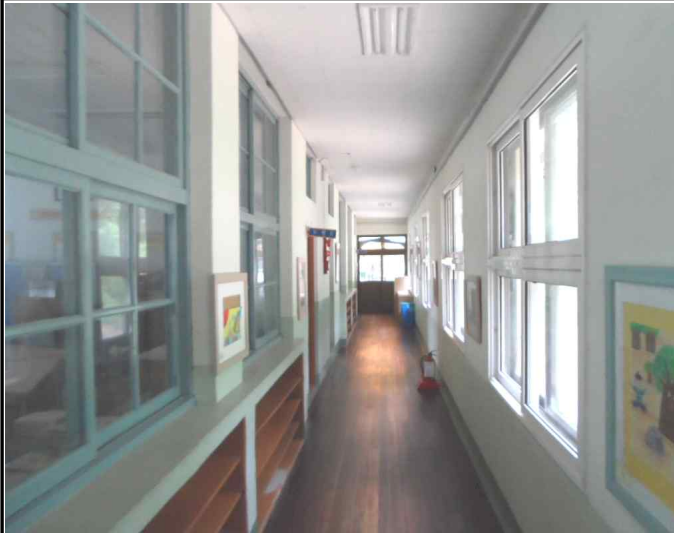
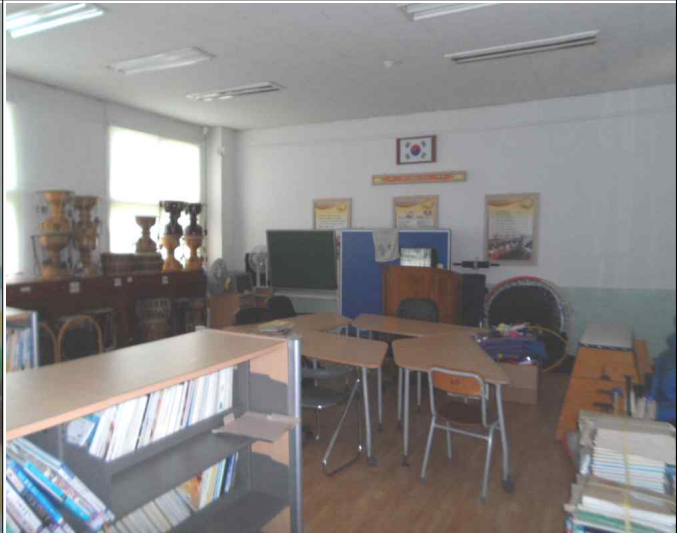
기능(실)별 석면함유여부 조사사진					
실 명		1층 복도	실 명		1층 도서실
조사 결과		석면함유자재있음	조사 결과		석면함유자재있음
석면함유 자재	위 치	천장	석면함유 자재	위 치	천장
	자 재 명	텍스		자 재 명	텍스
	특이사항	-		특이사항	-

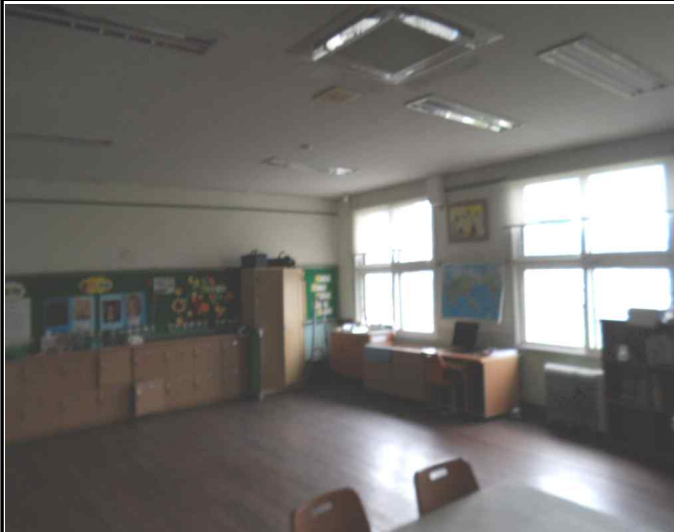
실 명		1층 4-1반	<p>- 이 하 여 백 -</p>		
조사 결과		석면함유자재있음			
석면함유 자재	위 치	천장			
	자 재 명	텍스			
	특이사항	-

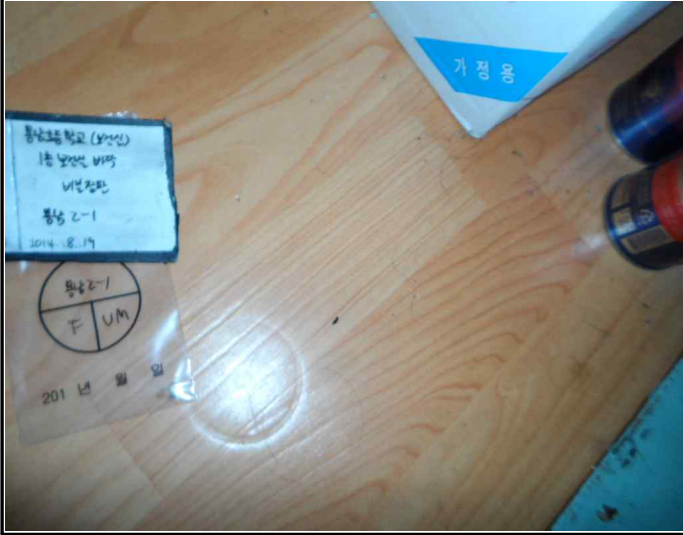
시 료 채 취 사 진			
시료번호	용남2-1		
위 치	1층 보건실 바닥		
자 재 명	비닐장판		
분석결과	석면 불검출		
평가점수	-	등급	-
<div>

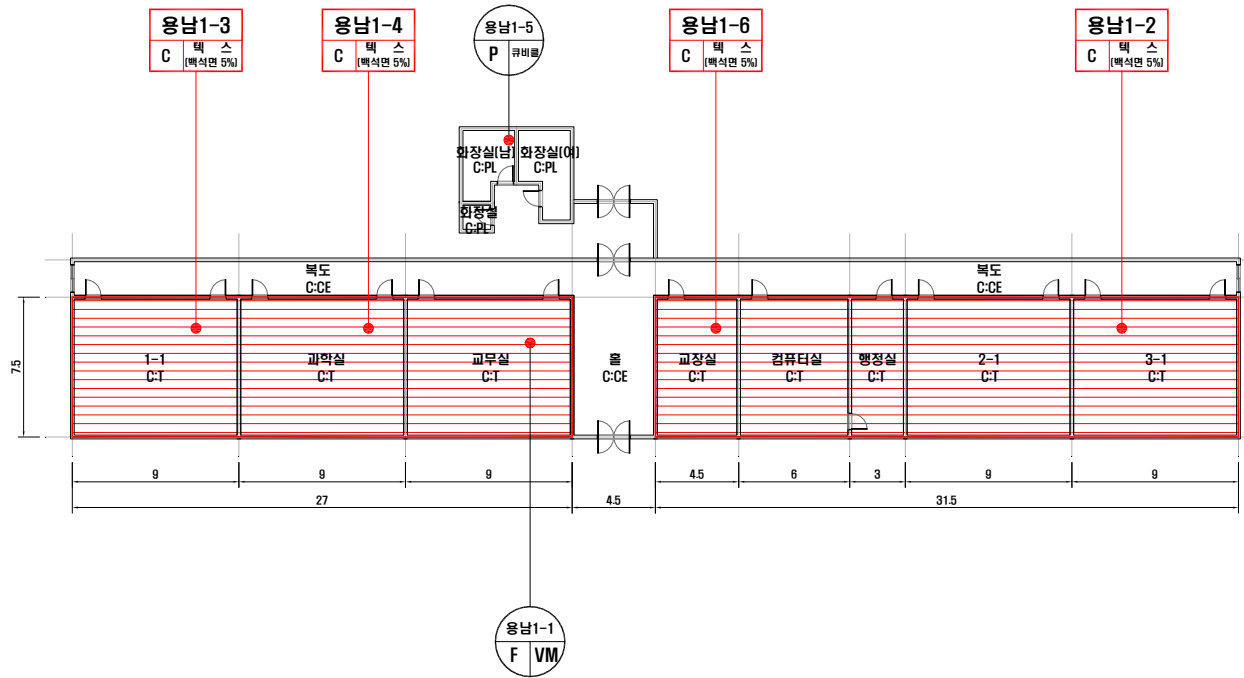
용남초등학교 본관 1F

시료 번호	시료 채취 위치	건축 자재	동일 물질 구역	수량산출식/석면함유자재면적(m <sup>2</sup> )	석면 종류	석면 함유량(%)	위해성 평가 점수	위해성 등급	관리 방안
용남1-2/ 6	1층 3-1반/ 교장실 천장	텍스	1층 컴퓨터실/ 행정실/ 2-1반 천장	315X7.5=236.25	백색면	5	9	낮음	· 비산성과 손상이 동시에 있는 경우 손상에 대한 보수
용남1-3/ 4	1층 1-1반/ 과학실 천장	텍스	1층 교무실 천장	27X7.5=202.5	백색면	5	9	낮음	· 석면함유 건축자재 또는 설비에 대한 지속적인 유지관리
									· 석면함유 건축자재 또는 설비가 손상되었을 경우 즉시 보수
									· 석면함유 건축자재를 인위적으로 손상시키지 않도록 함
									· 건축물 유지보수 공사 시 석면함유 설비 또는 자재가
									훼손되어 석면이 비산되지 않도록 작업수행
