석면해체·제거 사업장의 석면 비산 측정 결과보고서

현장명: 용산초 교사동 석면해체제거공사

비산정도 측정 결과표

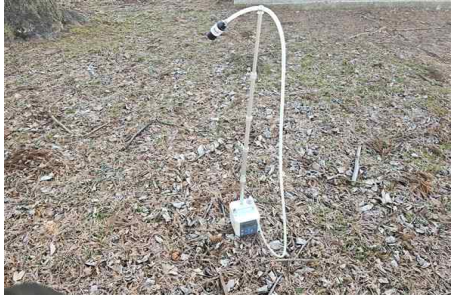
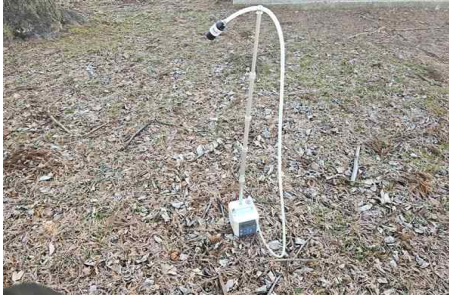
시 료 채 취 사 진			
측정지점	비산측정 시작 사진	비산측정 종료 사진	비고
부지경계선1

측정 시작 시간 : 12:30	측정 종료 시간 : 16:30	
부지경계선2

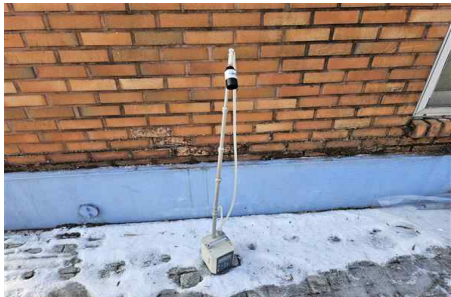
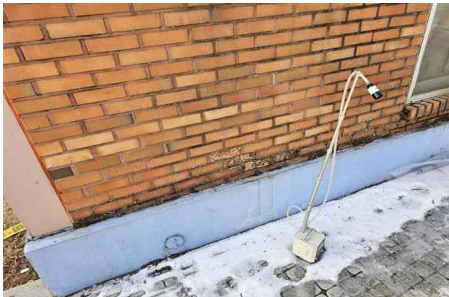
측정 시작 시간 : 12:33	측정 종료 시간 : 16:33	
부지경계선3

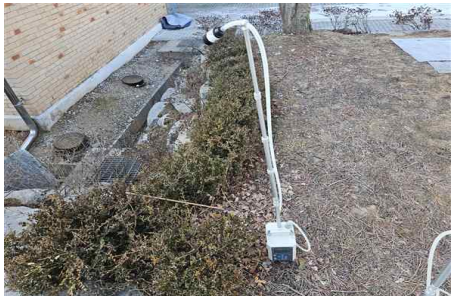
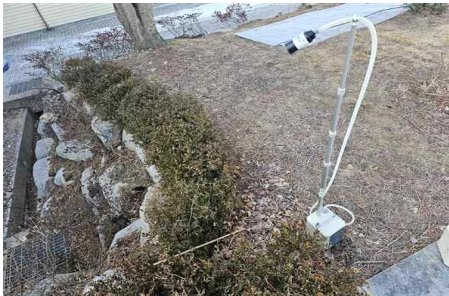
측정 시작 시간 : 12:36	측정 종료 시간 : 16:36	
부지경계선4

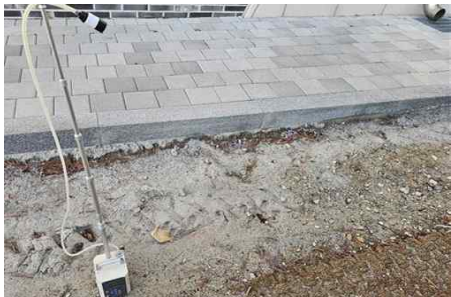
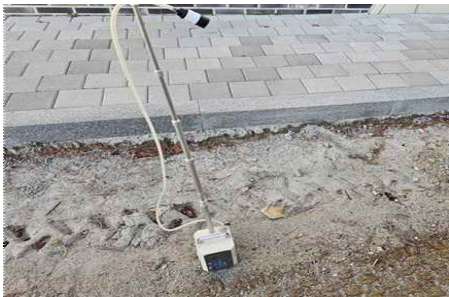
측정 시작 시간 : 12:39	측정 종료 시간 : 16:39

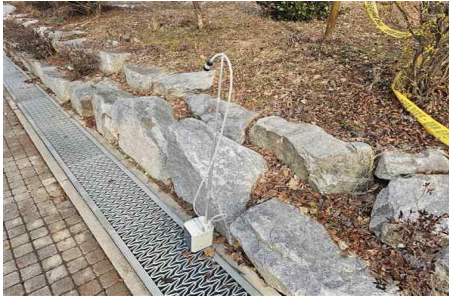
측정 시작 시간 : 09:02	측정 종료 시간 : 13:02	
부지경계선3	 	 	
	측정 시작 시간 : 09:07	측정 종료 시간 : 13:07	
부지경계선4	 	 	
	측정 시작 시간 : 09:09	측정 종료 시간 : 13:09	
위생설비입구	 	 	
	측정 시작 시간 : 09:33	측정 종료 시간 : 10:13
