## 석면농도측정 결과보고서

석면해체·제거작업 신고번호		석면해체제거신고제외대상
신고현장	현장명(공사명·작업명) 유일여고 후관 2층 화장실 수선공사	전화번호
	소재지 전주시 덕진구 안덕원로 301 유일여고	
신고인	석면해체·제거업자명(상호) (주) 비전플러스	고용노동부 등록번호 3458

## 석면농도측정 결과표

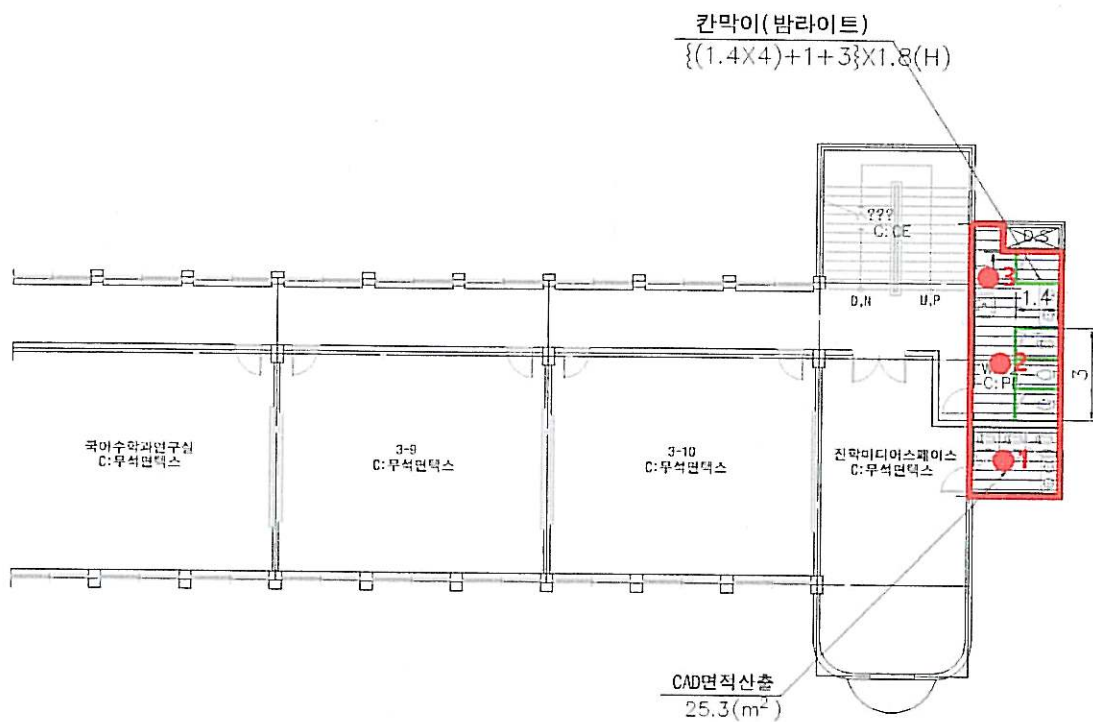
❖ 별첨 -2 [ 측정위치도(측정장소) ]

측정위치		측정시간(분)	유량(l/min)	측정농도(개/㎤)	초과여부
2층 화장실	#1	100	10.02	0.004	기준치미만
	#2	100	10.02	0.004	기준치미만
	#3	100	10.01	0.003	기준치미만
