실  
내  
공  
기  
중  
석  
면  
농  
도  
측  
정

현장명 : 만경고등학교 본관동 천장교체공사  
(농도측정용역)

#### 4. 공기 중 석면농도 측정결과

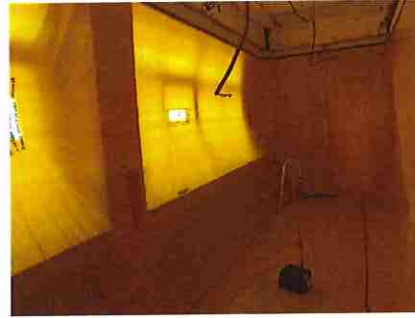
내용	해당 사진	내용	해당 사진
비닐내 청소상태 /송풍기가동	 	비닐내 청소상태 /송풍기가동	 
공기중 석면농도측정/ 1F 복도/현관 (BB1~2)		공기중 석면농도측정/ 1F 복도/현관 (BB3)	
비닐내 청소상태 /송풍기가동	 	비닐내 청소상태 /송풍기가동	 
공기중 석면농도측정/ 1F 복도/현관 (BB4)		공기중 석면농도측정/ 5F 복도/계단실 (BB5)	
비닐내 청소상태 /송풍기가동	 	비닐내 청소상태 /송풍기가동	 
공기중 석면농도측정/ 5F 복도/계단실 (BB6)		공기중 석면농도측정/ 5F 복도/계단실 (BB7)	
비닐내 청소상태 /송풍기가동

비닐내 청소상태 /송풍기가동	 
공기중 석면농도측정/ 5F 복도/계단실 (BB8)		공기중 석면농도측정/ 5F 서고 (BB9)

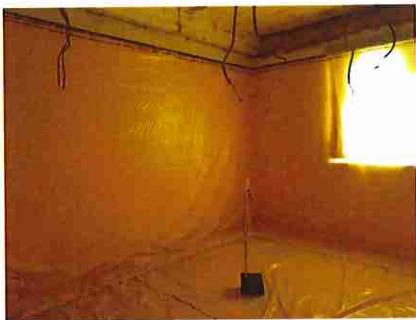
내용	해당 사진	내용	해당 사진
비닐내 청소상태 /송풍기가동

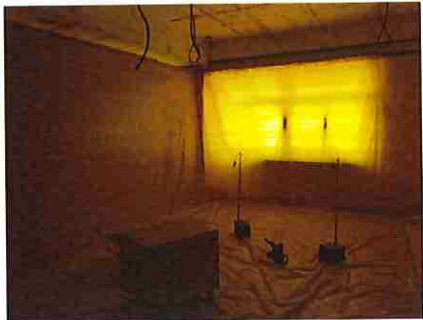
비닐내 청소상태 /송풍기가동

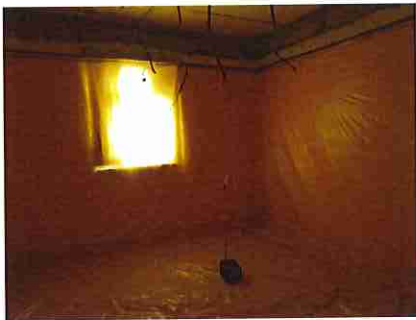
공기중 석면농도측정/ 3F 물품보관실 (FF1)		공기중 석면농도측정/ 3F 인성인권부실 (FF2- 3)	
비닐내 청소상태 /송풍기가동
