석면해체·제거 사업장의 석면비산 측정 결과보고서

석면농도측정 결과보고서

석면해체·제거작업 신고번호		익산 - 20180212
신고현장	현장명(공사명·작업명) 이리남성여자고등학교 석면텍스철거	전화번호 010-3681-3076
	소재지 전라북도 익산시 동서로35길 41	
신고인	석면해체·제거업자명(상호) : 세건산업	고용노동부 등록번호 : 4886

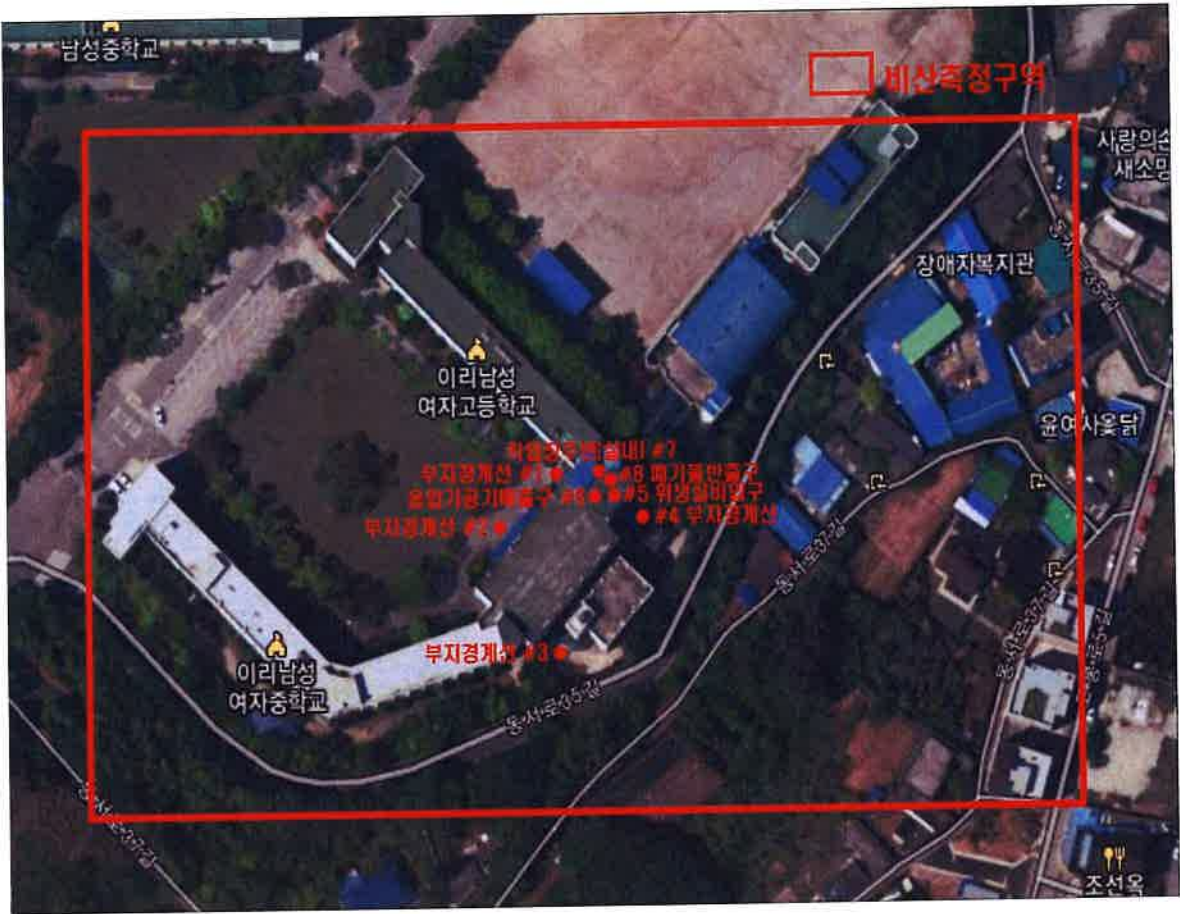
1-1. 측정 지점 위치 (도식도)

NO	채취위치	시료명	측정시간(분)	유량 (L/min)	측정농도 (개/㎤)	초과여부
1	부지경계선	#1	240	10.02	0.002	기준치미만
2	부지경계선	#2	240	10.03	0.002	기준치미만
3	부지경계선	#3	240	10.03	0.003	기준치미만
4	부지경계선	#4	240	10.04	0.003	기준치미만
5	위생설비입구	#5	40	10.02	0.004	기준치미만
6	음압기공기배출구	#6	40	10.03	0.003	기준치미만
7	작업장주변(실내)	#7	120	10.02	0.002	기준치미만
8	폐기물 반출구	#8	40	10.04	0.005	기준치미만

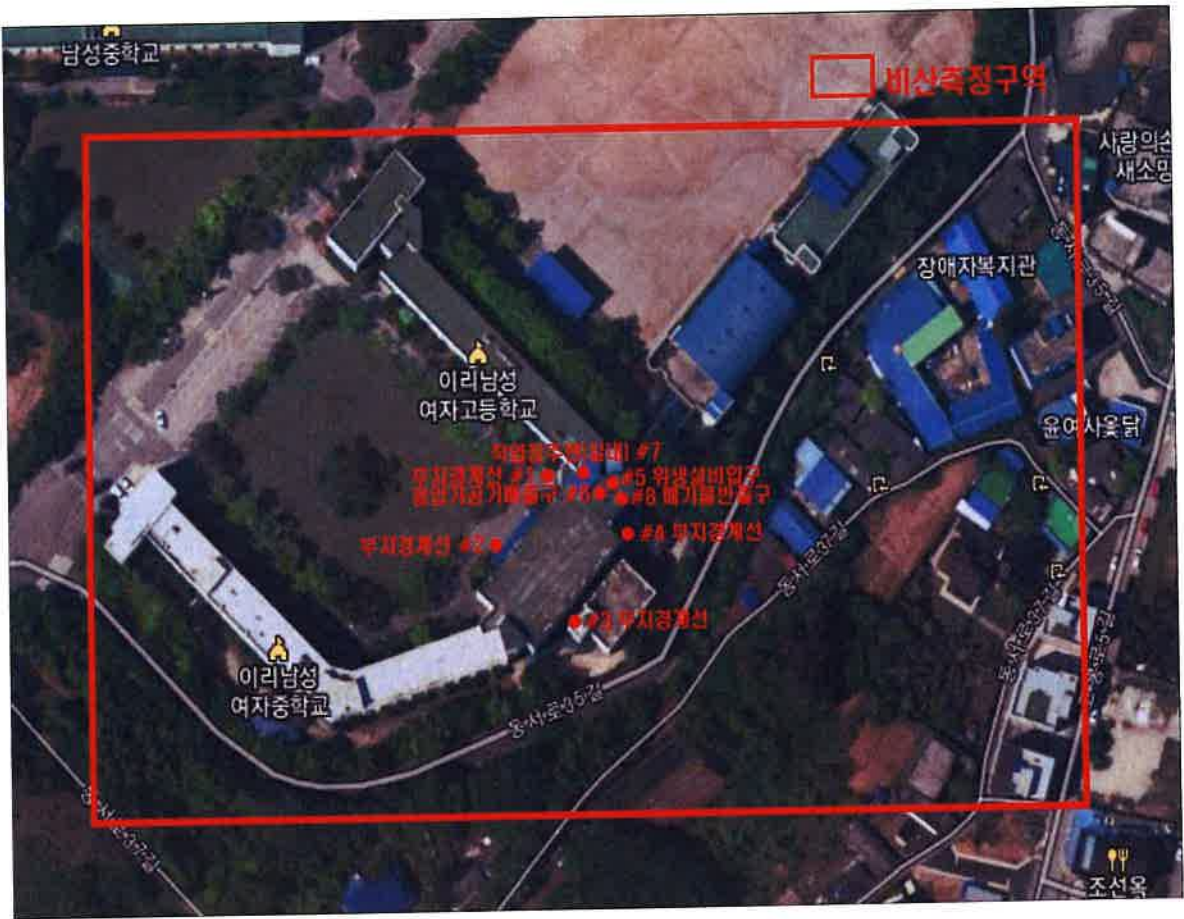
1-1. 측정 지점 위치 (도식도)

NO	채취위치	시료명	측정시간(분)	유량 (L/min)	측정농도 (개/㎤)	초과여부
1	부지경계선	#1	240	10.04	0.003	기준치미만
2	부지경계선	#2	240	10.03	0.003	기준치미만
3	부지경계선	#3	240	10.03	0.004	기준치미만
4	부지경계선	#4	240	10.03	0.002	기준치미만
5	위생설비입구	#5	40	10.02	0.004	기준치미만
6	음압기공기배출구	#6	40	10.03	0.003	기준치미만
7	작업장주변(실내)	#7	120	10.02	0.002	기준치미만
8	폐기물 반출구	#8	40	10.02	0.005	기준치미만

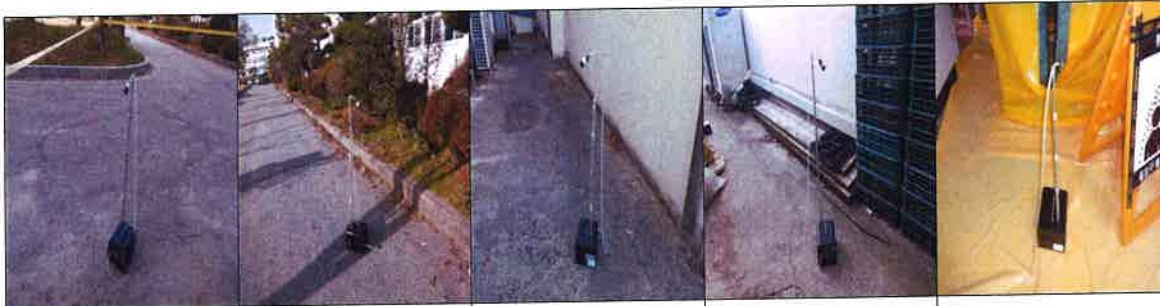
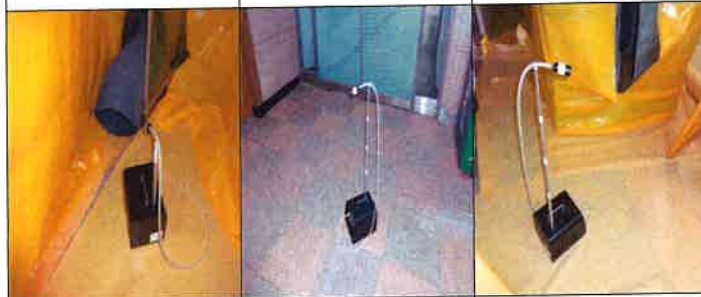
1-2. 측정사진

부지경계선 #2

부지경계선 #4

위생설비 입구 #5

작업장주변(실내) #7

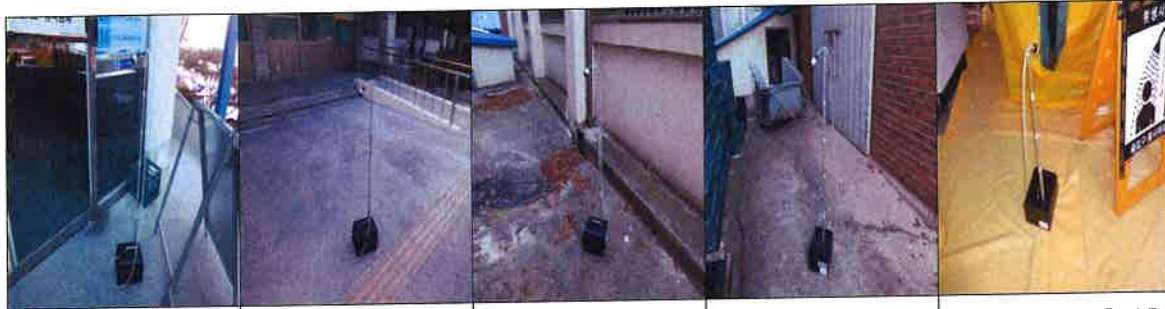
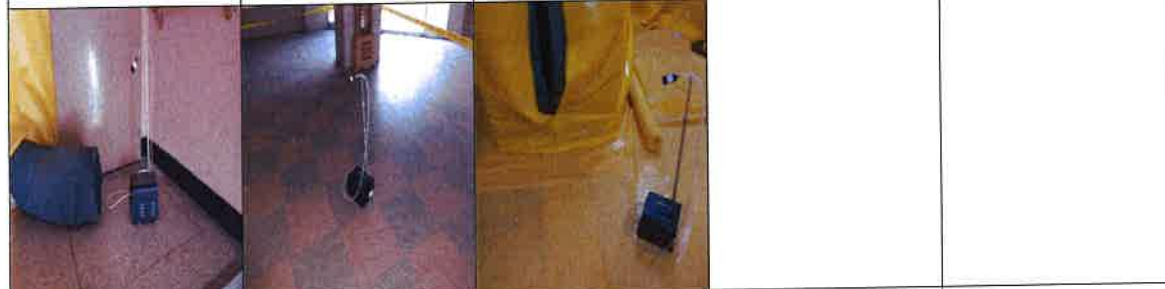
1-2. 측정사진

부지경계선 #1

부지경계선 #2

부지경계선 #3

부지경계선 #4

위생설비 입구 #5

음압기공기배출구 #6

작업장주변(실내) #7

폐기물 반출구 #8

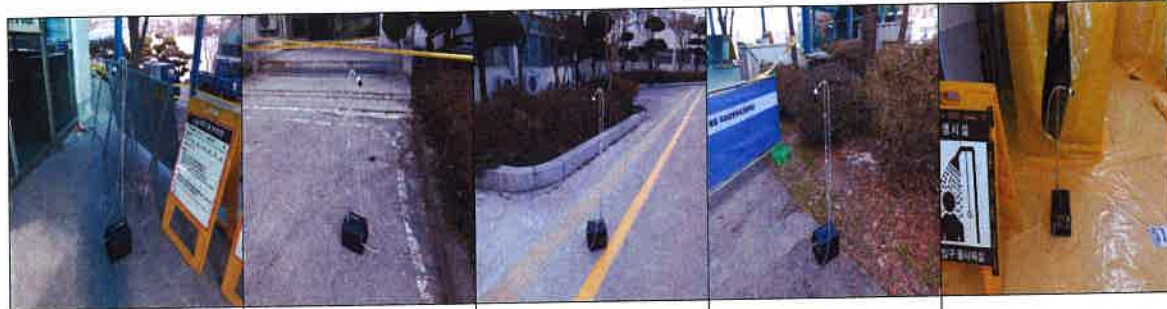
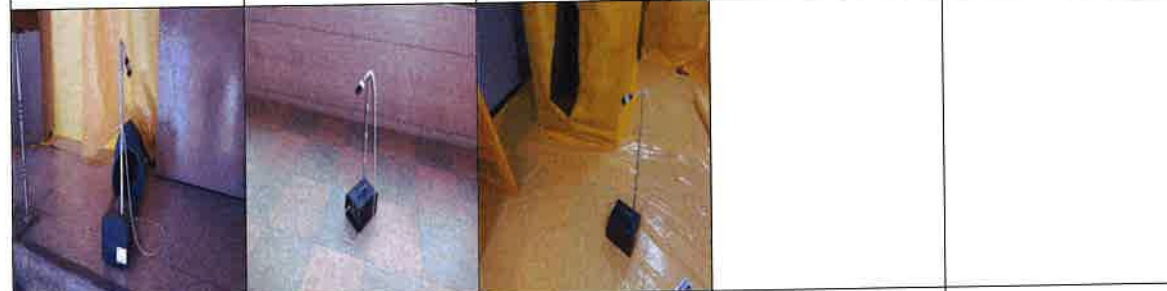
1-2. 측정사진

부지경계선 #1

부지경계선 #2

부지경계선 #3

부지경계선 #4

위생설비 입구 #5

음압기공기배출구 #6

작업장주변(실내) #7

폐기물 반출구 #8
