현장명: 서영여자고등학교 지은관 석면해체철거 측정

석면농도측정 결과표

석면해체 · 제거업자명	현장명(공사명 · 작업명)	서영여고 지은관 석면천장철거공사			
	현장 소재지	전북 정읍시 명덕1길 66-10			
	석면해체 · 제거작업 신고번호	전주-20210012	업자명	유한회사도담	
	전화번호	063-904-2400	대표자	백 영 주

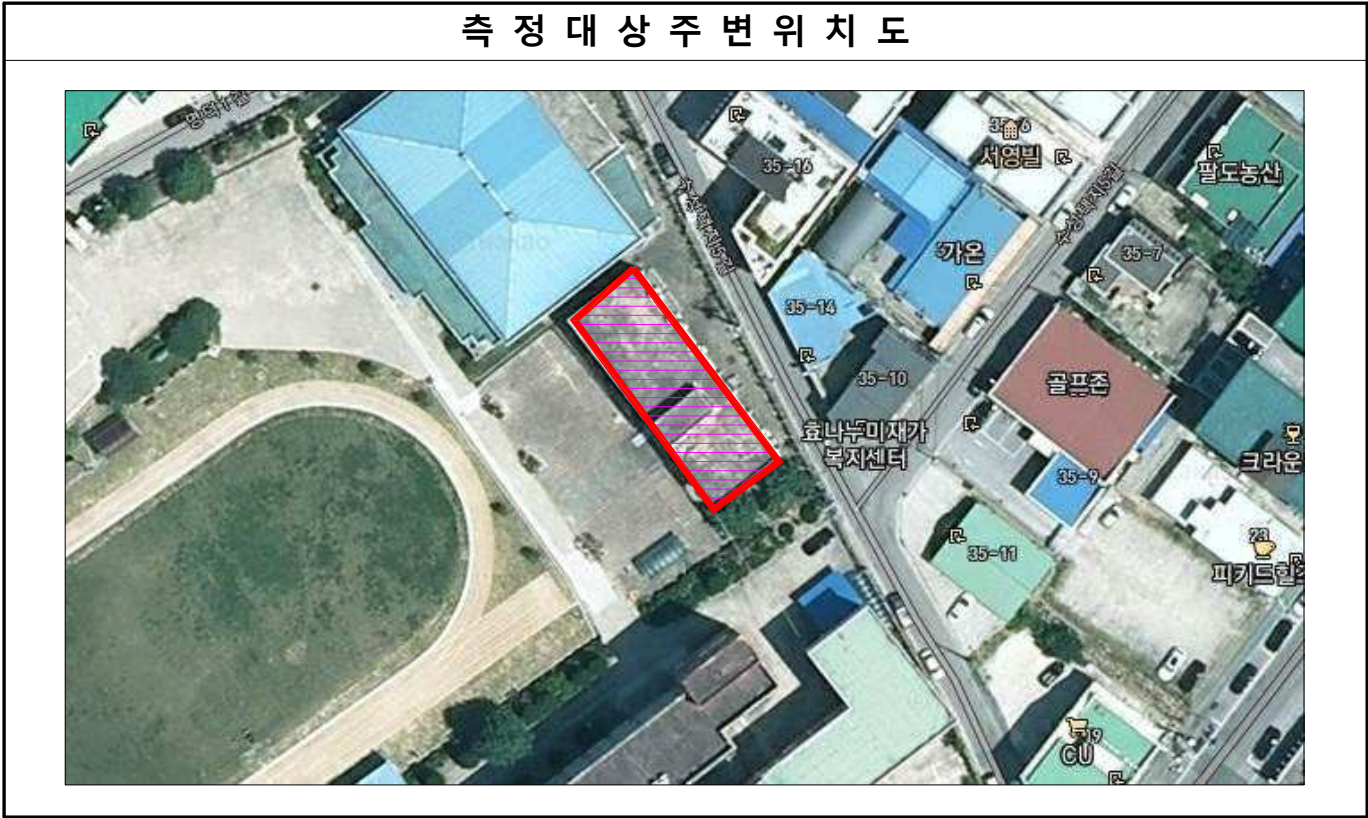
❖ 별첨 1. 측정 위치 도식도

석면농도측정 장소	서영여고 지은관	석면자재 종류	텍스
석면면적	239.81㎡

음악실
[82.56]
#1~3

창고
[31.50]
#7~8

복도
[32.63]
#9~10

가사실
[93.12]
#4~6

서영여자고등학교 지은관 지상1층 측정지도

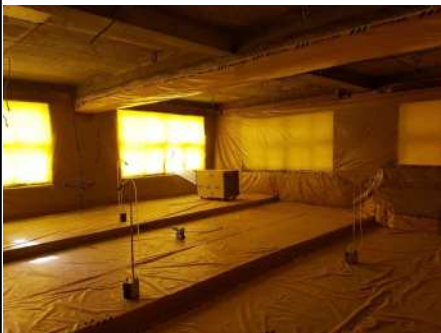
시 료 채 취 사 진					
시 료 번 호	#1~3	시 료 번 호	#4~6	시 료 번 호	#7~8
시료채취부위	1F 음악실	시료채취부위	1F 가사실	시료채취부위	1F 창고
분 석 결 과	석면 0.01개/cm³ 미만	분 석 결 과	석면 0.01개/cm³ 미만	분 석 결 과	석면 0.01개/cm³ 미만

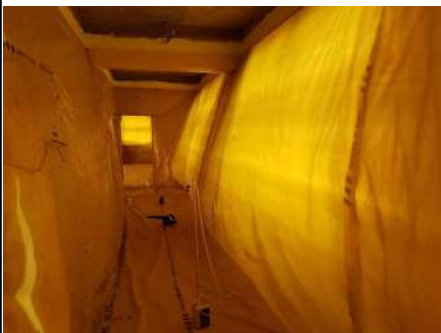
시 료 번 호	#9~10	-이하여백-			
시료채취부위	1F 복도				
분 석 결 과	석면 0.01개/cm³ 미만

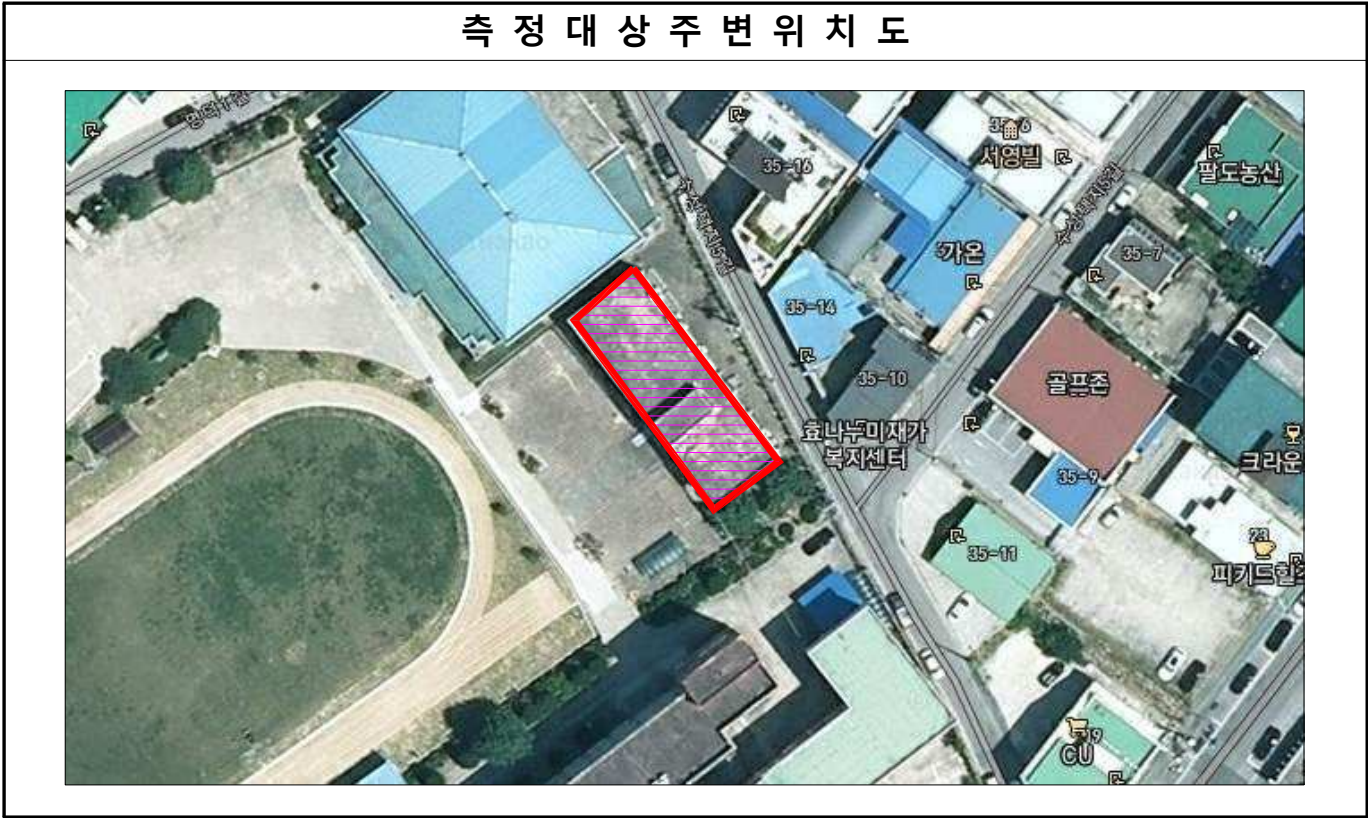
❖ 별첨 1. 측정 위치 도식도

석면농도측정 장소	서영여고 지은관	석면자재 종류	텍스
석면면적	239.81㎡

서영여자고등학교 지은관 지상2층 측정지도

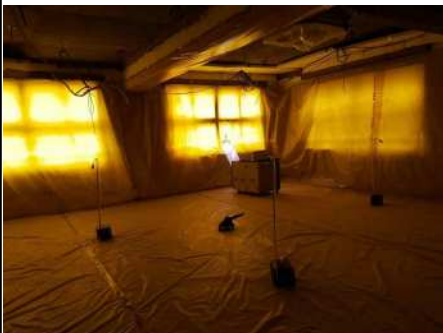
시 료 채 취 사 진					
시 료 번 호	#1~3	시 료 번 호	#4~6	시 료 번 호	#7~8
시료채취부위	2F 1학년 자습실	시료채취부위	2F 2학년 자습실	시료채취부위	2F 덕산학습실
분 석 결 과	석면 0.01개/cm³ 미만	분 석 결 과	석면 0.01개/cm³ 미만	분 석 결 과	석면 0.01개/cm³ 미만

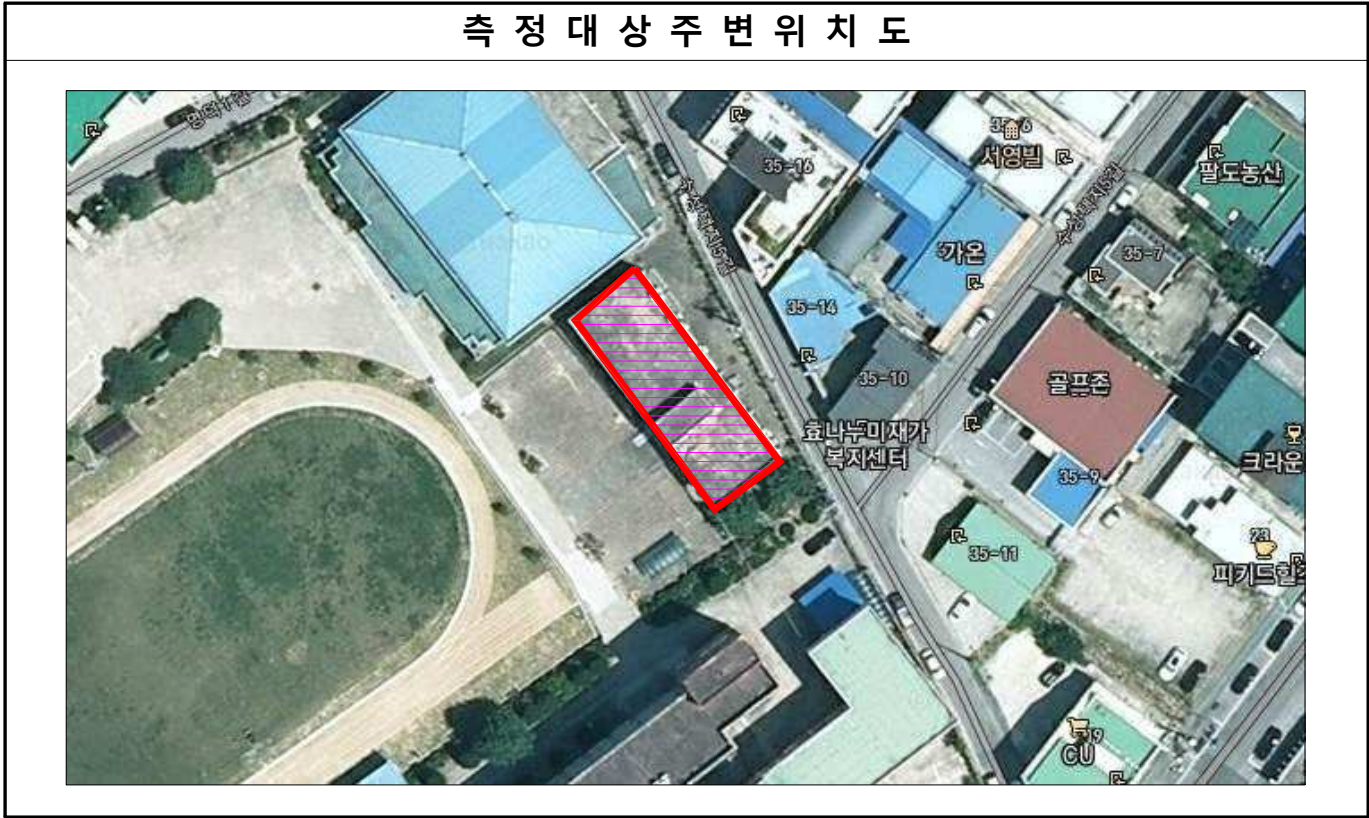
❖ 별첨 1. 측정 위치 도식도

석면농도측정 장소	서영여고 지은관	석면자재 종류	텍스				
석면면적	265.98㎡						
<table><tr><td rowspan="2">멀티미디어실 [126.72] #4~7 음압기</td><td>#10 복도 [16.14]</td><td rowspan="2">과학실 [93.12] #1~3 음압기</td></tr><tr><td>정보실 [30.00] #8~9</td></tr></table>				멀티미디어실 [126.72] #4~7 음압기	#10 복도 [16.14]	과학실 [93.12] #1~3 음압기	정보실 [30.00] #8~9
멀티미디어실 [126.72] #4~7 음압기	#10 복도 [16.14]	과학실 [93.12] #1~3 음압기					
	정보실 [30.00] #8~9						
<div><div>

</div><div>서영여자고등학교 지은관 지상3층 측정지도</div></div>
