현장명: 서영여자고등학교 지은관 석면해체철거 측정

석면농도측정 결과표

석면해체제거업자	현장명(공사명·작업명)	서영여고 지은관 석면천장철거공사	
	현장 소재지	전북 정읍시 명덕1길 66-10	
	석면해체·제거작업 신고번호	전주-20210012	상 호 : 유한회사도담
	전화번호	063-904-2400	대표자 : 백 영 주

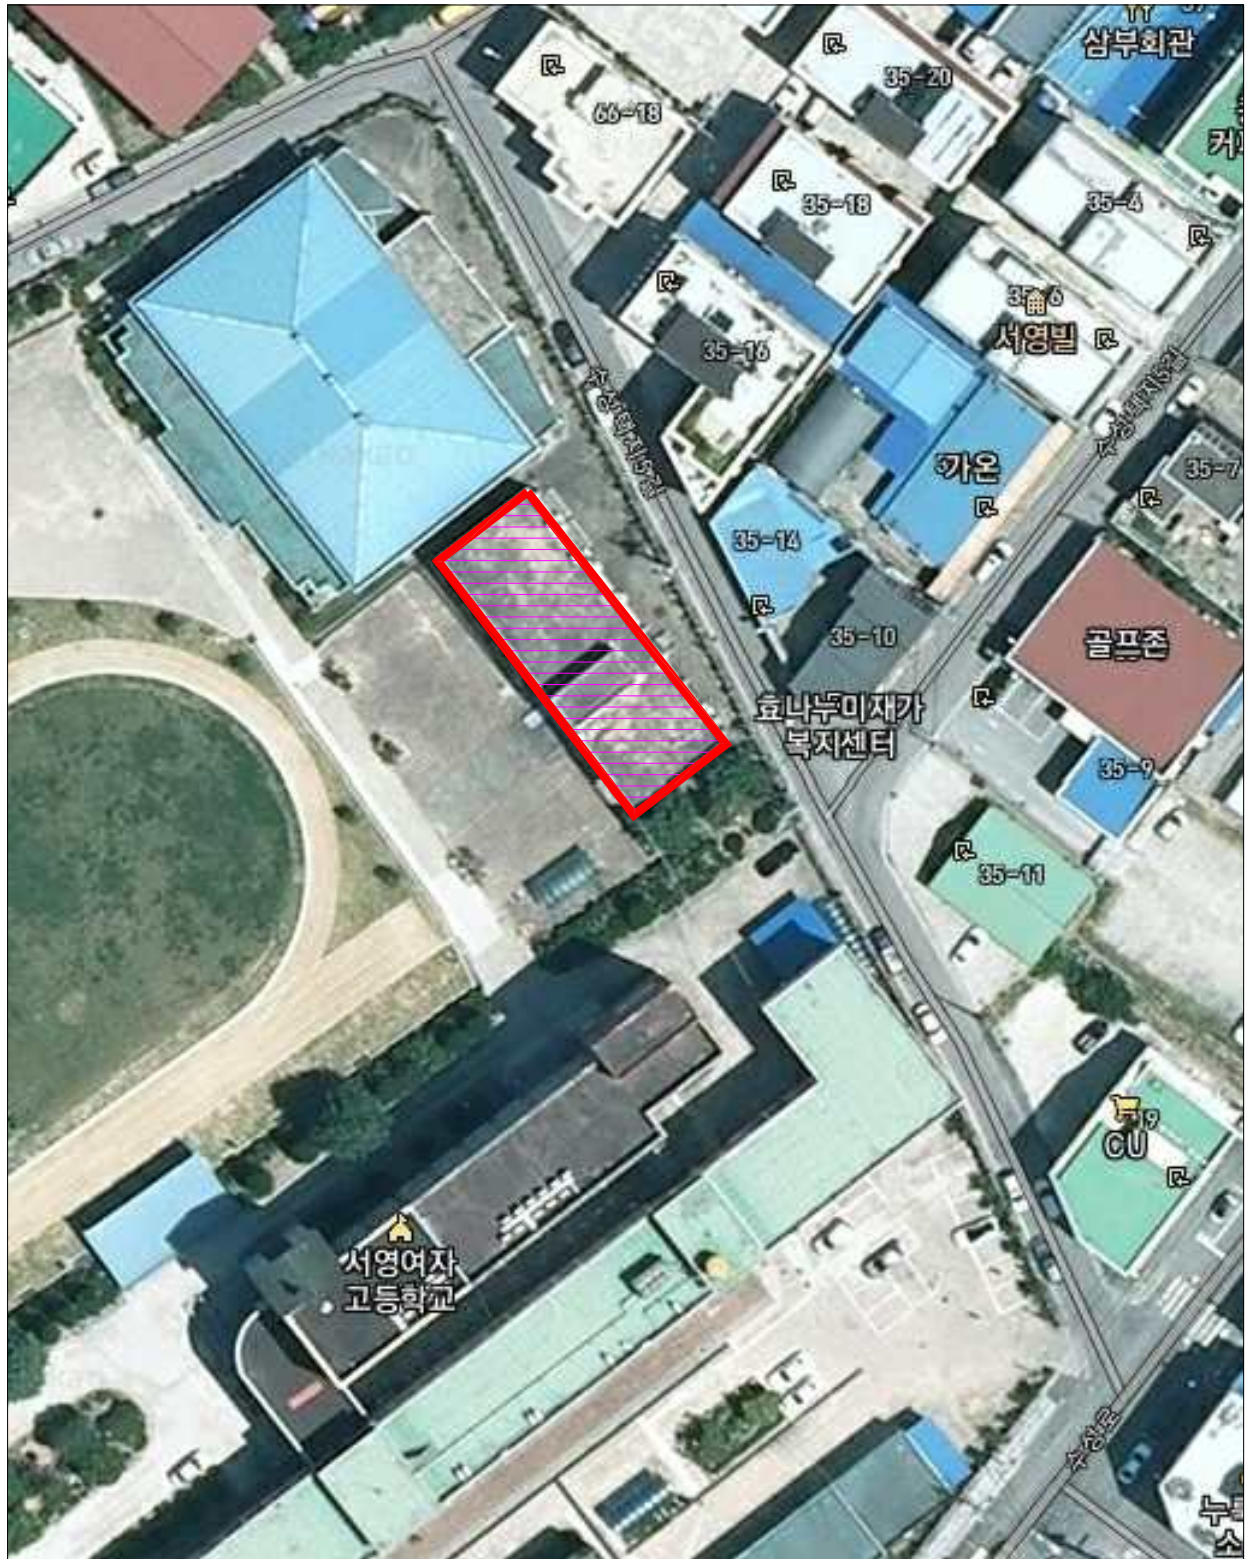
측정 위치 도식도 (2021년 01월 27일)

시료번호	측정 지점	측정장비 (종류/수량)	유량 (ℓ/분)	측정일시	측정 결과(f/cc)	검출석면의종류
ASS0127-1	부지경계선	SARA5100 / 1	10.5	2021.01.27.	0.0018	백석면
ASS0127-2	부지경계선	SARA5100 / 1	10.4	2021.01.27.	-	검출한계 미만 (불검출)
ASS0127-3	부지경계선	SARA5100 / 1	10.5	2021.01.27.	-	검출한계 미만 (불검출)
ASS0127-4	부지경계선	SARA5100 / 1	10.5	2021.01.27.	-	검출한계 미만 (불검출)
ASS0127-5	위생설비입구	SARA5100 / 1	10.5	2021.01.27.	0.0053	백석면
ASS0127-6	음압기배출구	SARA5100 / 1	10.4	2021.01.27.	0.0024	백석면
ASS0127-7	음압기배출구	SARA5100 / 1	10.4	2021.01.27.	0.0035	백석면
ASS0127-8	폐기물반출구	SARA5100 / 1	10.4	2021.01.27.	0.0035	백석면
작업장주변		사용 건물에 사용자가 없으며 음압기 가동중이므로 해당사항 없음

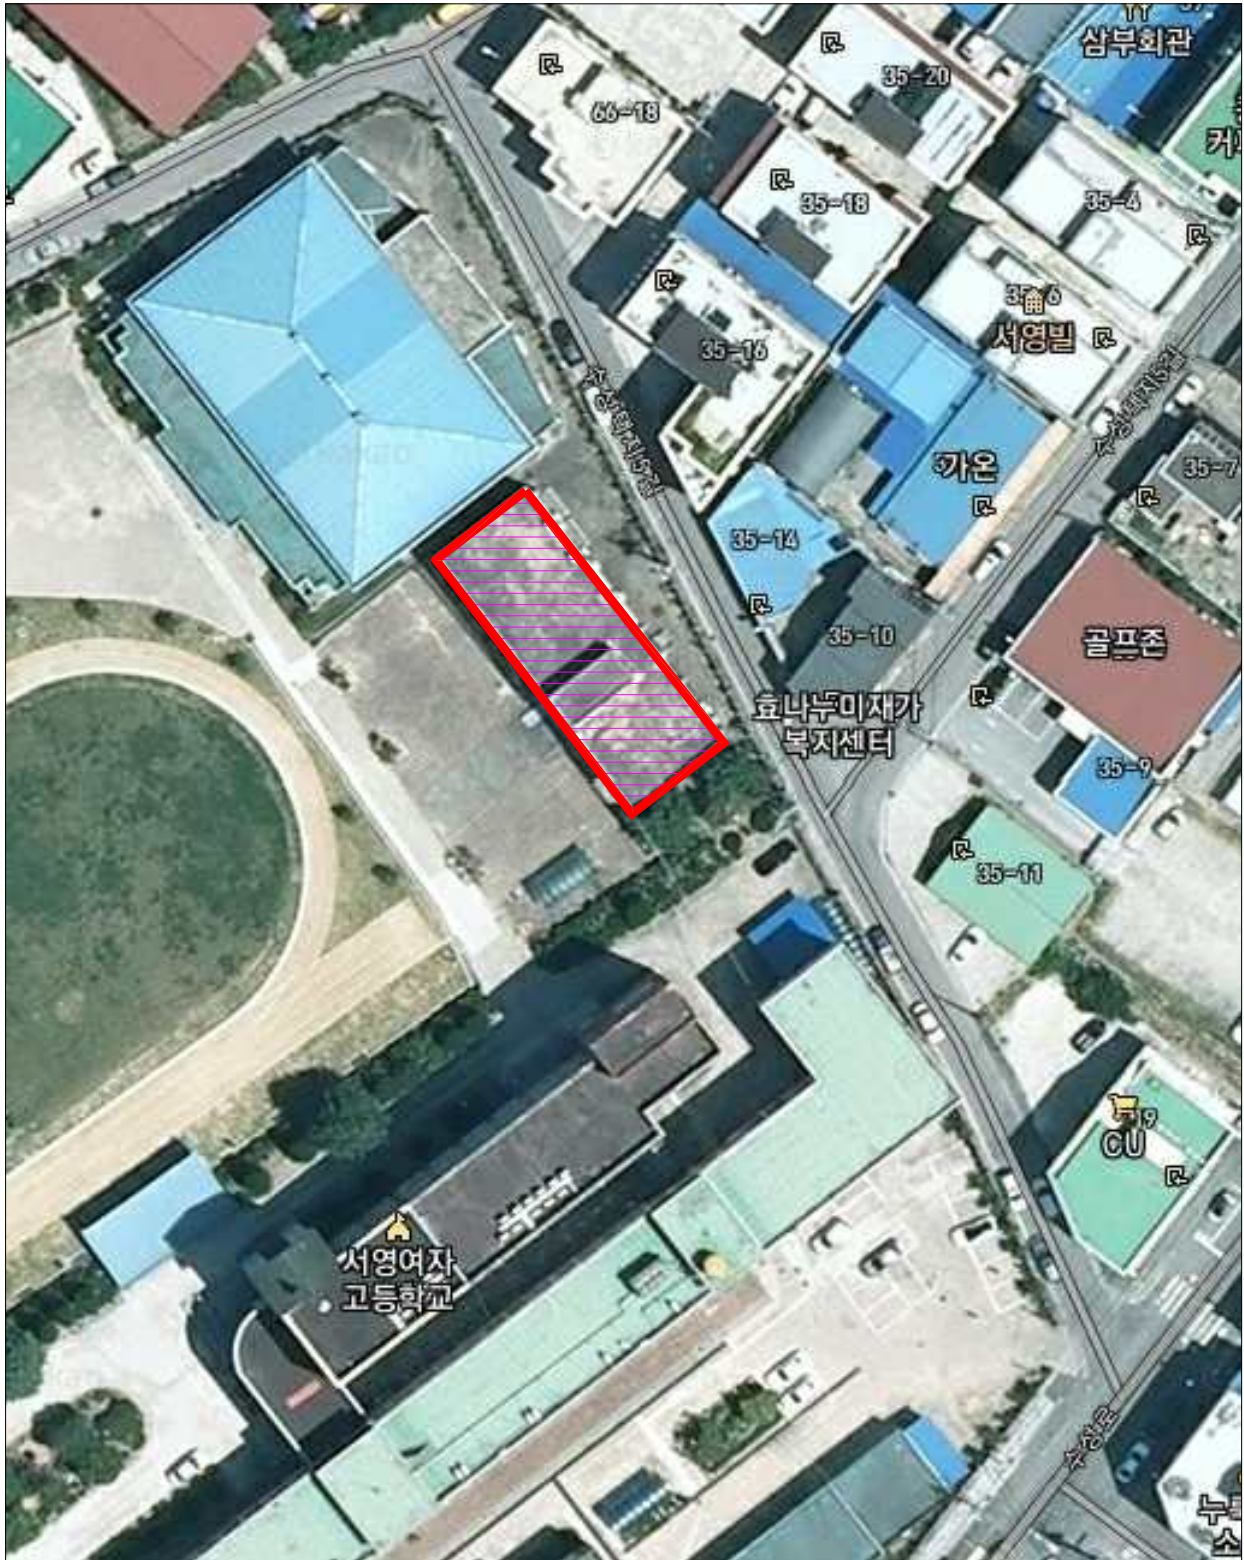
측정 위치 도식도 (2021년 01월 28일)

시료번호	측정 지점	측정장비 (종류/수량)	유량 (ℓ/분)	측정일시	측정 결과(f/cc)	검출석면의종류
	부지경계선					
	부지경계선			우천으로 인한 측정 불가		
	부지경계선					
	부지경계선					
ASS0128-1	위생설비입구	SARA5100 / 1	10.4	2021.01.28.	0.0035	백석면
ASS0128-2	음압기배출구	SARA5100 / 1	10.5	2021.01.28.	0.0058	백석면
ASS0128-3	음압기배출구	SARA5100 / 1	10.3	2021.01.28.	0.0042	백석면
ASS0128-4	폐기물반출구	SARA5100 / 1	10.4	2021.01.28.	0.0034	백석면
	작업장주변	사용 건물에 사용자가 없으며 음압기 가동중이므로 해당사항 없음

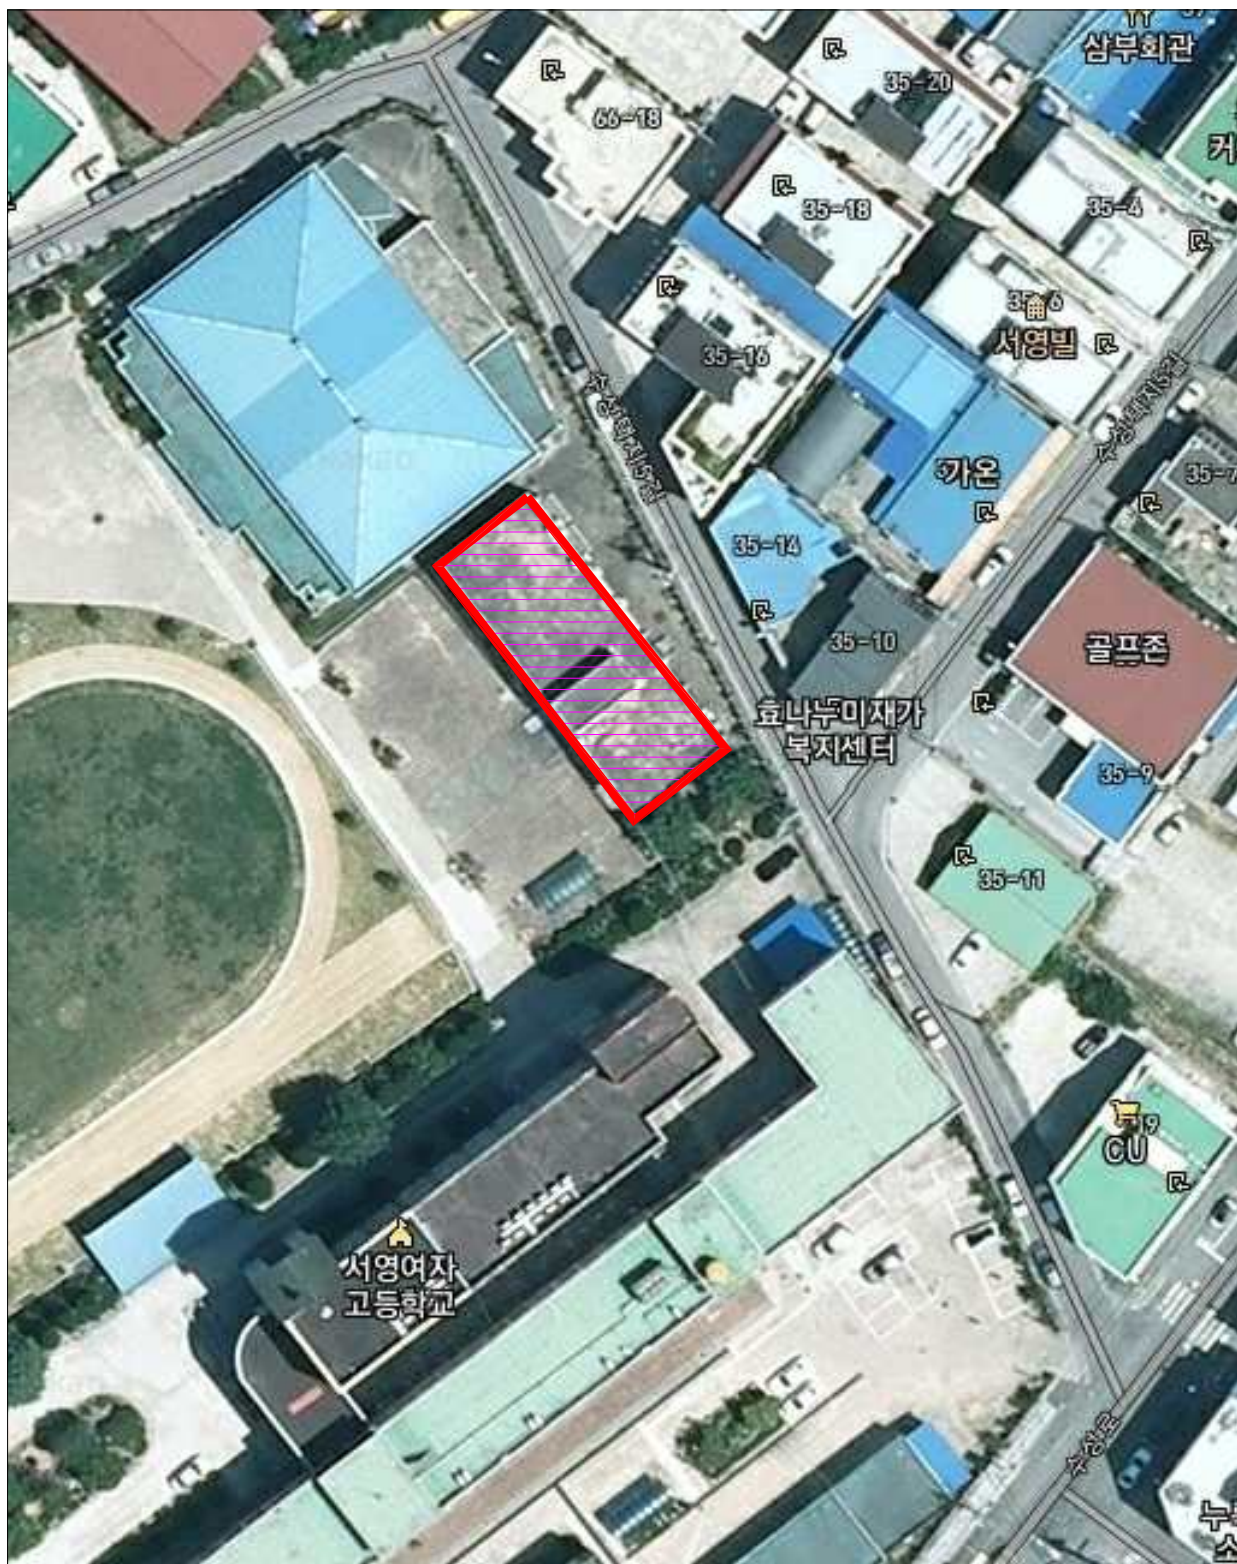
측정 위치 도식도 (2021년 01월 29일)

시료번호	측정 지점	측정장비 (종류/수량)	유량 (ℓ/분)	측정일시	측정 결과(f/cc)	검출석면의종류
ASS0129-1	부지경계선	SARA5100 / 1	10.4	2021.01.29.	0.0022	백석면
ASS0129-2	부지경계선	SARA5100 / 1	10.3	2021.01.29.	-	검출한계 미만 (불검출)
ASS0129-3	부지경계선	SARA5100 / 1	10.3	2021.01.29.	0.0019	백석면
ASS0129-4	부지경계선	SARA5100 / 1	10.4	2021.01.29.	-	검출한계 미만 (불검출)
ASS0129-5	위생설비입구	SARA5100 / 1	10.3	2021.01.29.	0.0036	백석면
ASS0129-6	음압기배출구	SARA5100 / 1	10.5	2021.01.29.	0.0035	백석면
ASS0129-7	음압기배출구	SARA5100 / 1	10.4	2021.01.29.	0.0024	백석면
ASS0129-8	음압기배출구	SARA5100 / 1	10.5	2021.01.29.	0.0023	백석면
ASS0129-9	폐기물반출구	SARA5100 / 1	10.2	2021.01.29.	0.0072	백석면
ASS0129-10	폐기물반출구	SARA5100 / 1	10.4	2021.01.29.	0.0059	백석면
ASS0129-11	폐기물보관지점	SARA5100 / 1	10.2	2021.01.29.	-	검출한계 미만 (불검출)
ASS0129-12	폐기물보관지점	SARA5100 / 1	10.3	2021.01.29.	-	검출한계 미만 (불검출)
