정보관 3층

* 건축물명: **정보관**

* 도면번호 : 14-11-17-15
* 도면축척 :

* 석면조사기관 :
(주)대한석면환경연구소

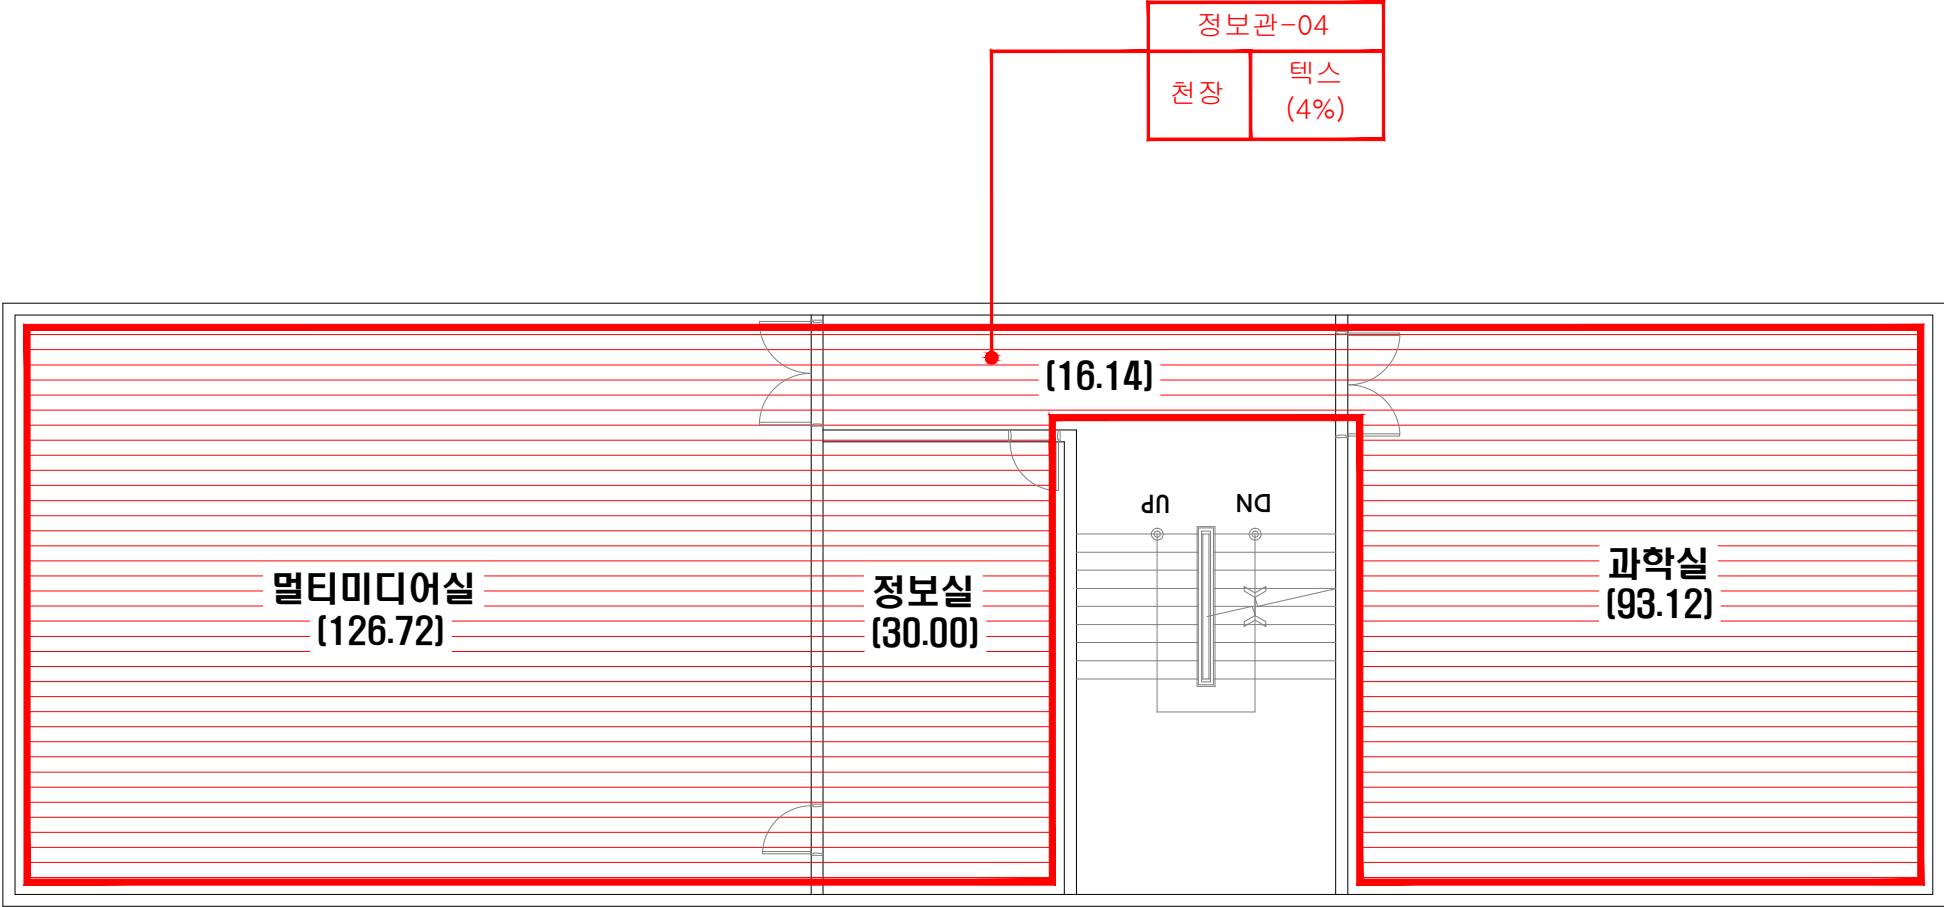
시료번호	시료채취 위치	건축자재	동일물질 구역	면적 부피 길이	석면 종류	석면함유율 (%)	위해성 평가점수	위해성 등급	관리방안
정보관-04	천장	텍스	복도,멀티미디어실, 정보실,과학실	265.98	백석면	4(%)	10	낮음	<석면함유 건축자재의 잠재적인 손상 가능성이 낮은 상태> 1) 비산성과 손상이 동시에 있는 경우 손상에 대한 보수 2) 석면함유 건축자재 또는 설비에 대한 지속적인 유지 관리 3) 석면함유 건축자재 또는 설비가 손상되었을 경우 즉시 보수 4) 석면함유 건축자재를 인위적으로 손상시키지 않도록 함 5) 전기공사,배선공사등 건축물 유지보수 공사시 석면함유설비 또는 자재가 훼손되어 석면이 비산되지 않도록 작업수행
