정보관 옥탑층

* 건축물명: **정보관**

* 해당층 : 옥탑층

* 도면번호 : 14-11-17-16
* 도면축척 :

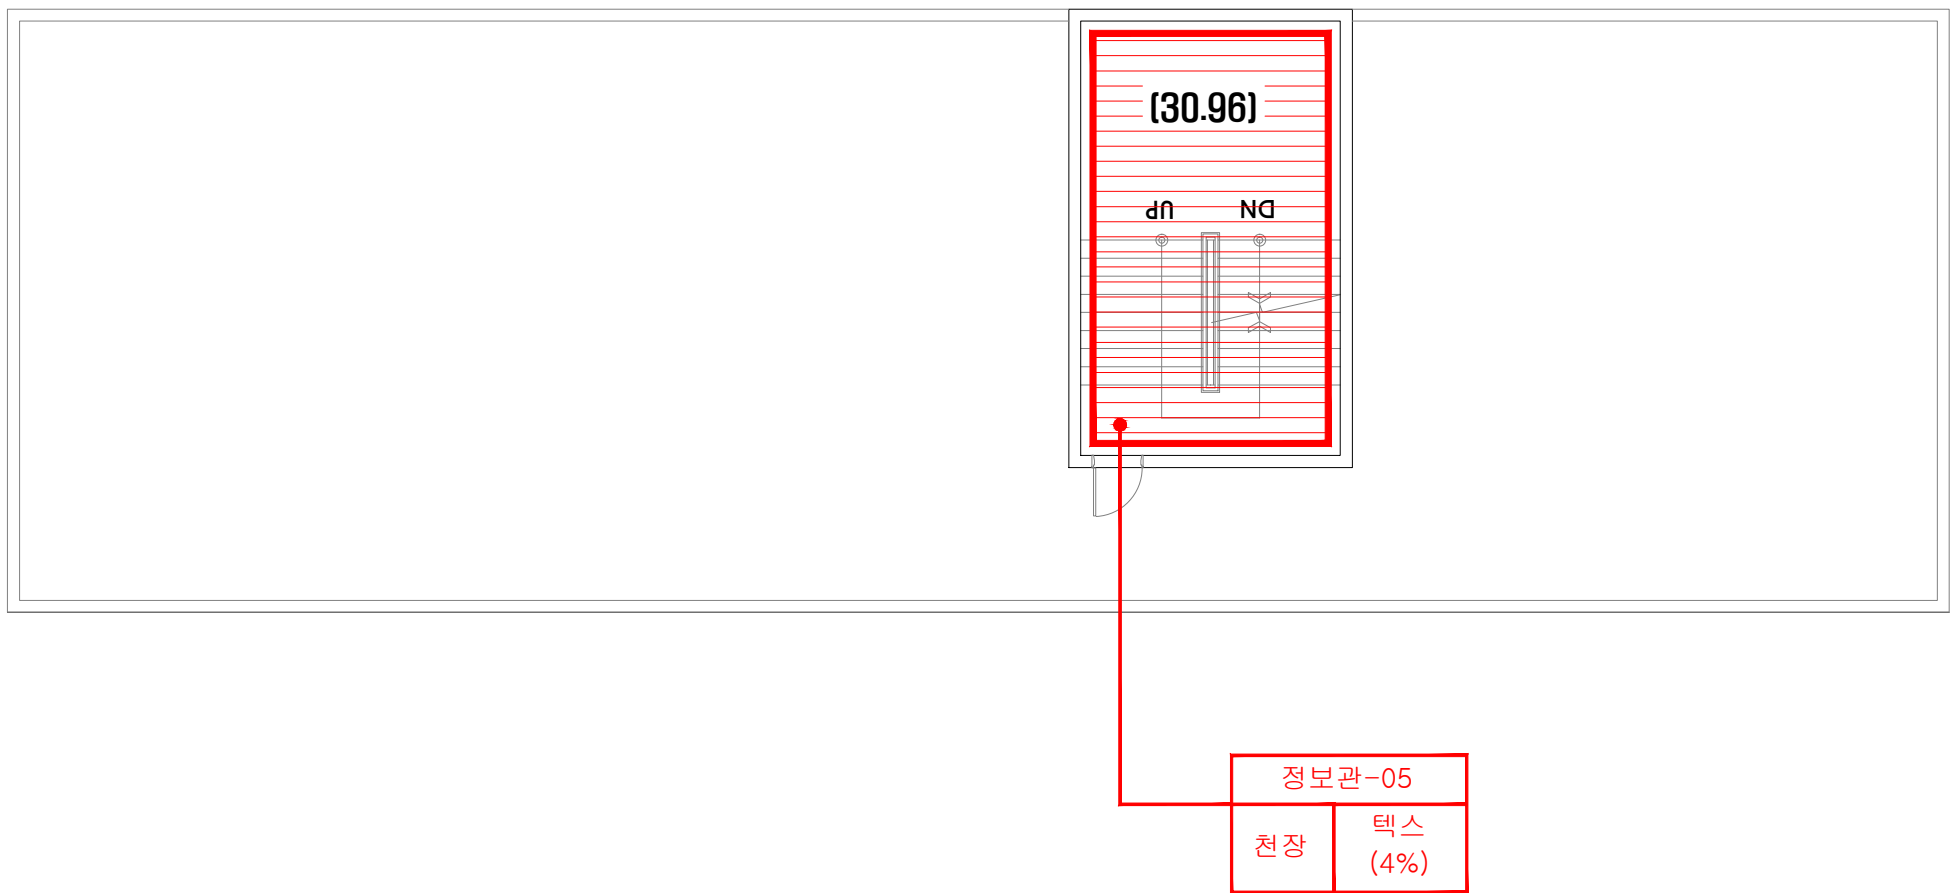
시료번호	시료채취 위치	건축자재	동일물질 구역	면적 부피 길이	석면 종류	석면함유율 (%)	위해성 평가점수	위해성 등급	관리방안
정보관-05	천장	텍스	계단실	30.96	백석면	4(%)	5	낮음	<석면함유 건축자재의 잠재적인 손상 가능성이 낮은 상태> 1) 비산성과 손상이 동시에 있는 경우 손상에 대한 보수 2) 석면함유 건축자재 또는 설비에 대한 지속적인 유지 관리 3) 석면함유 건축자재 또는 설비가 손상되었을 경우 즉시 보수 4) 석면함유 건축자재를 인위적으로 손상시키지 않도록 함 5) 전기공사, 배선공사 등 건축물 유지보수 공사시 석면함유설비 또는 자재가 훼손되어 석면이 비산되지 않도록 작업수행
