실
내
공
기
중
석
면
농
도
측
정

현장명 : 완산여자고등학교 석면해체제거공사

석면농도측정 결과표

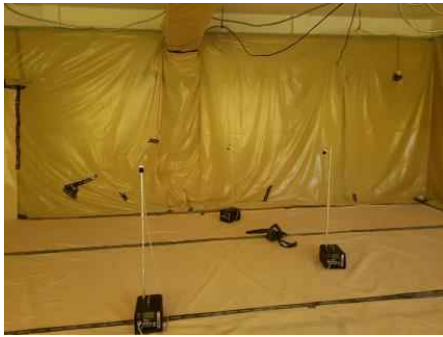
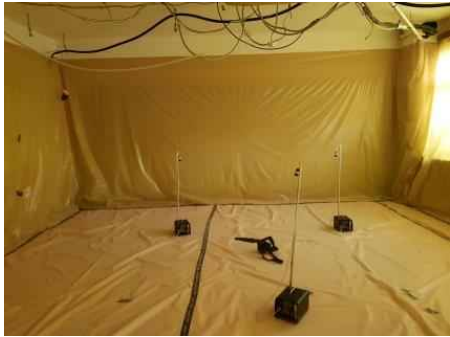
내용	해당 사진	내용	해당 사진
비닐내 청소상태 /송풍기가동

비닐내 청소상태 /송풍기가동

공기중 석면농도측정/ 3F 2-4 (CC1~3)		공기중 석면농도측정/ 3F 2-8 (CC4~6)	
비닐내 청소상태 /송풍기가동

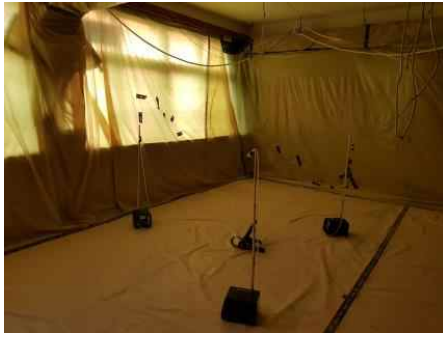
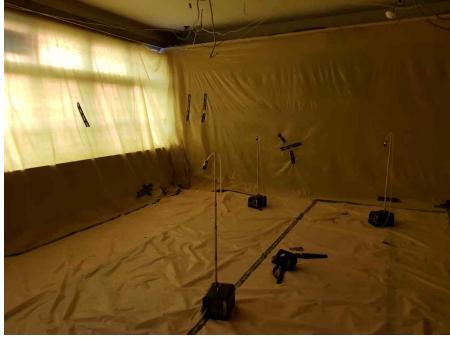
비닐내 청소상태 /송풍기가동

공기중 석면농도측정/ 3F 2-7 (CC7~9)		공기중 석면농도측정/ 3F 2-6 (CC10~12)	
비닐내 청소상태 /송풍기가동

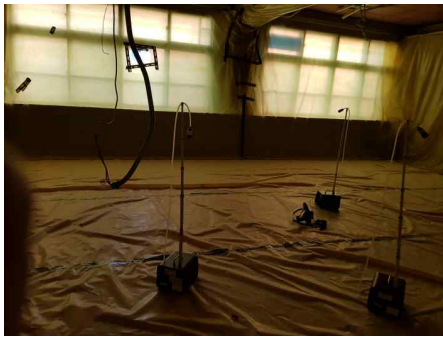
- 이 하 여 백 -	
공기중 석면농도측정/ 3F 2-5 (CC13~15)

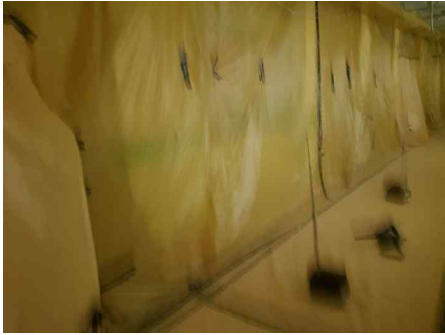
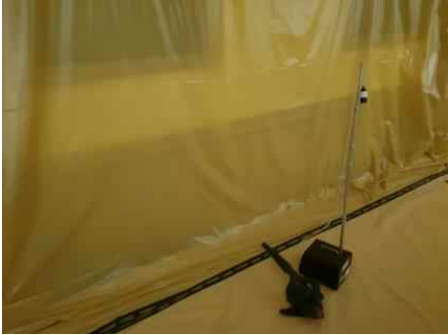
내용	해당 사진	내용	해당 사진
비닐내 청소상태 /송풍기가동

비닐내 청소상태 /송풍기가동

공기중 석면농도측정/ 3F 복도 (DD1~2)		공기중 석면농도측정/ 3F 복도 (DD3)	
비닐내 청소상태 /송풍기가동

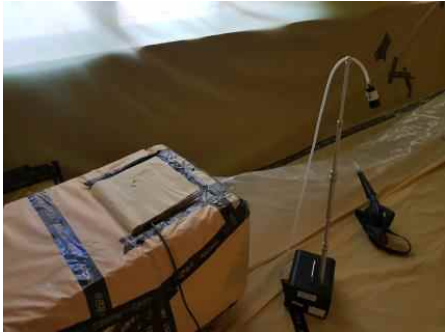
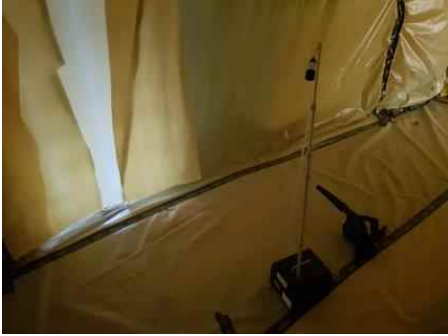
비닐내 청소상태 /송풍기가동

공기중 석면농도측정/ 3F 복도 (DD4)		공기중 석면농도측정/ 3F 복도 (DD5)
