## 석면농도측정 결과보고서

석면해체·제거작업 신고번호		전 주-20180578
신고현장	현장명(공사명·작업명) 번암초 석면해체 제거공사	전화번호 010-6666-2121
	소재지 전북 장수군 동강길 21 번암초등학교	
신고인	석면해체·제거업자명(상호) 하나건설	고용노동부 등록번호 5430

## 석면농도측정 결과표

## 측 정 결 과 서 (01/09)

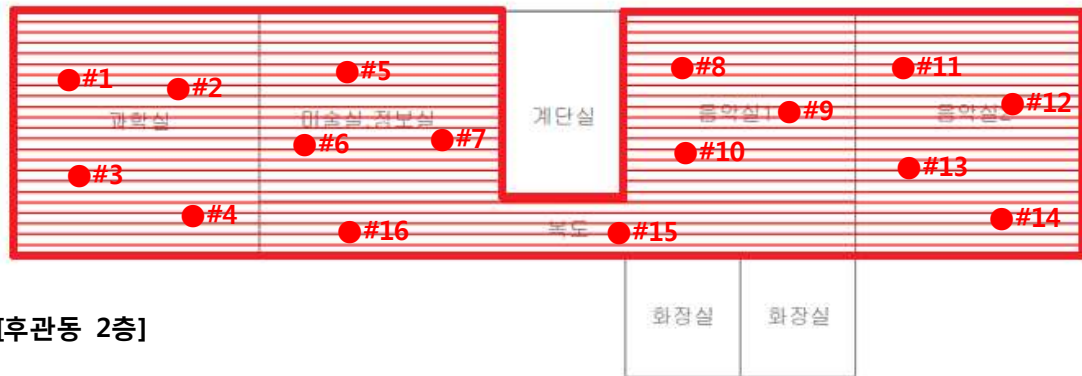
❖ 별첨 -2 [ 측정위치도(측정장소) 01/11 ]

측정위치		측정시간(Min)	유량(L/min)	측정농도(개/㎤)	초과여부
후관동 (2층)	#1	100	10	0.004	기준치미만
	#2	100	10	0.004	기준치미만
	#3	100	10	0.005	기준치미만
	#4	100	10	0.004	기준치미만
	#5	100	10	0.004	기준치미만
	#6	100	10	0.005	기준치미만
	#7	100	10	0.003	기준치미만
	#8	100	10	0.004	기준치미만
	#9	100	10	0.005	기준치미만
	#10	100	10	0.005	기준치미만
	#11	100	10	0.004	기준치미만
	#12	100	10	0.005	기준치미만
	#13	100	10	0.005	기준치미만
	#14	100	10	0.004	기준치미만
	#15	100	10	0.003	기준치미만
	#16	100	10	0.004	기준치미만
후관동 (옥탑)	#17	100	10	0.003	기준치미만
	#18	100	10	0.002	기준치미만
