석면해체·제거 사업장의 석면비산 측정 결과보고서

번암초 석면해체제거공사

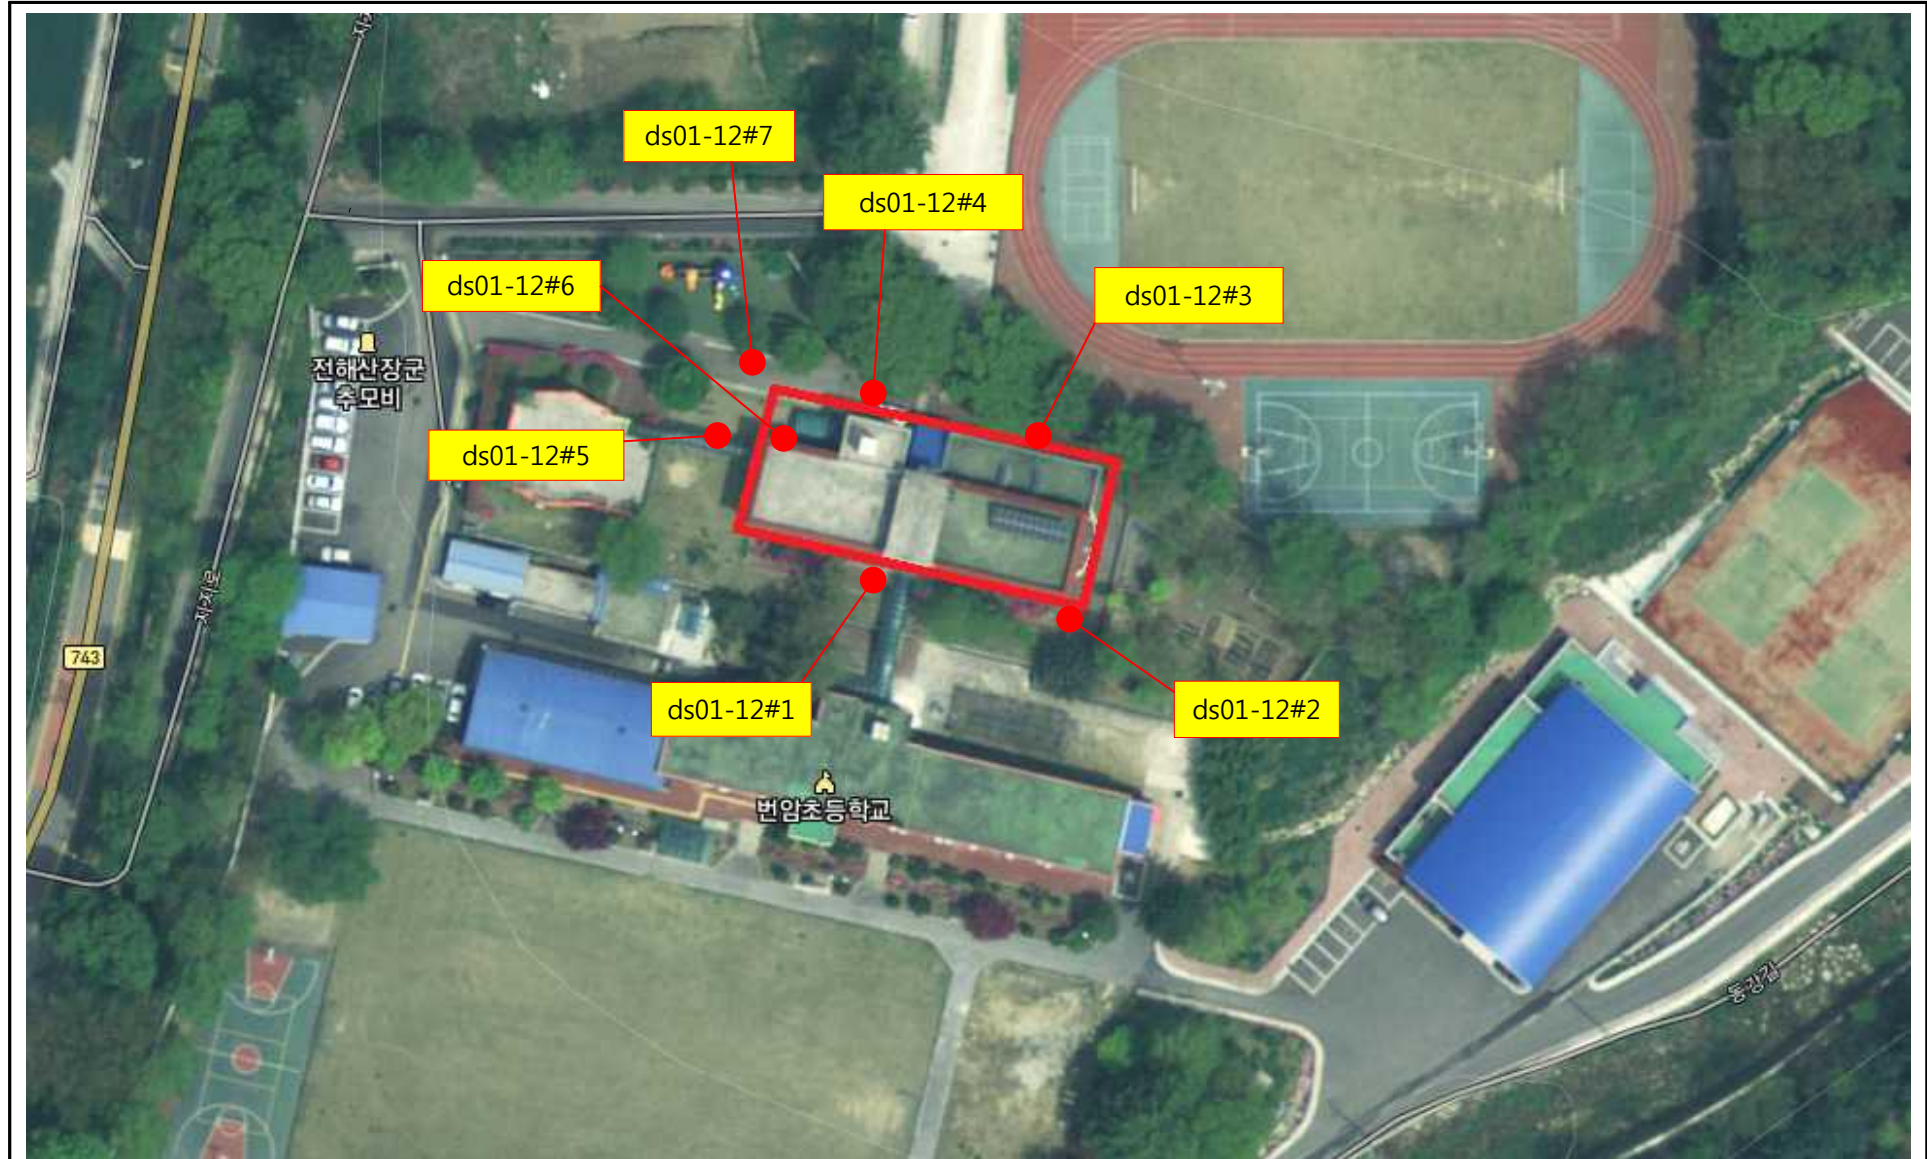
[별 첨1: 도식도]

ds01-12#1 부지경계선①	ds01-12#2 부지경계선②	ds01-12#3 부지경계선③	ds01-12#4 부지경계선④	ds01-12#5 위생설비입구	ds01-12#6 음압기 공기반출구	ds01-12#7 폐기물반출구
