건축물 식면 지도

[봉암초등학교(부10.화장실)]

봉암초등학교(부10.화장실)

건축물 석면 지도

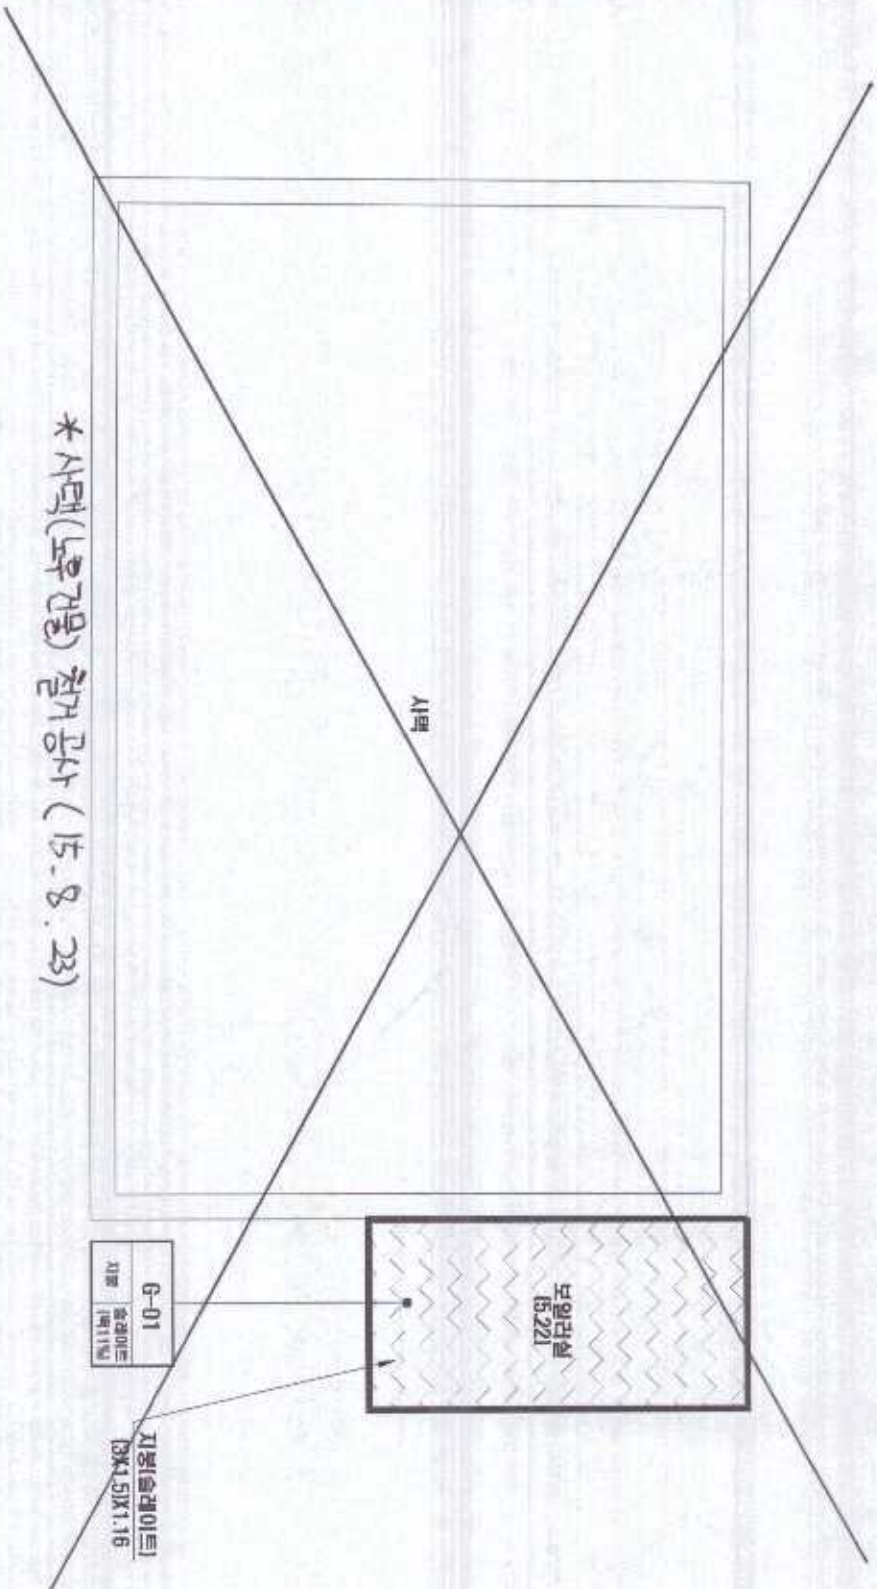
몽암초등학교(부4.사택)

시설 번호	시설 개칭 위치	건축 지명	동일 건물 구역	면적(m ²), 부면(m ²), 길이(m)	적용 종류	적용 임대율(%)	위해성 평가 점수	위해성 등급	관리 방안
G-01	보일러실 지명	슬레이트	보일러실 지명	5.22 m ²	벽식만	11%	5	낮음	1. 석면 함유 건축자재의 사용 제한 사항 기능성에 낮은 상태 2. 석면 함유 건축자재 또는 석면 함유 건축자재 사용 금지 3. 석면 함유 건축자재 또는 석면 함유 건축자재 사용 금지 4. 석면 함유 건축자재 사용 금지 5. 석면 함유 건축자재 사용 금지 6. 석면 함유 건축자재 사용 금지 7. 석면 함유 건축자재 사용 금지 8. 석면 함유 건축자재 사용 금지 9. 석면 함유 건축자재 사용 금지 10. 석면 함유 건축자재 사용 금지

* 사택(노후건물) 철거공사 (15. 8. 23)
