건축물 석면 지도

[부안제일고등학교(창고)]

부안제일고등학교(창고)

*건축물명: 부안제일고등학교 (창고)
 *건축물소재지: 전북 부안군 행안면 춘현길 1
 *도면번호: 14-11-20-01

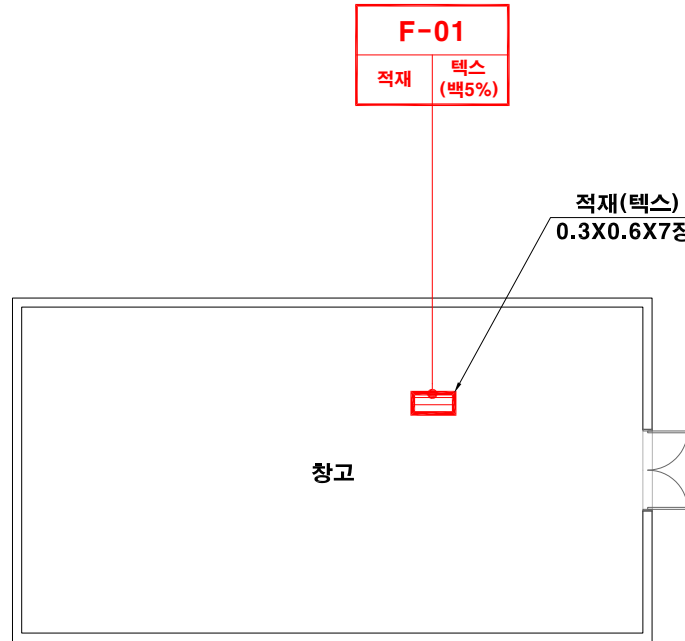
시료 번호	시료 채취 위치	건축 자재	동일 물질 구역	면적(m ²), 부피(m ³), 길이(m)	석면 종류	석면 함유량(%)	위해성 평가 점수	위해성 등급	관리 방안
F-01	창고 적재	텍스	창고 적재	1.26 m ²	백석면	5%	2	낮음	<석면함유 건축자재의 잠재적인 손상 가능성이 낮은 상태> 1)비산성과 손상이 동시에 있는 경우 손상에 대한 보수 2)석면함유 건축자재 또는 설비에 대한 지속적인 유지관리 3) 석면함유 건축자재 또는 설비가 손상되었을 경우 즉시 보수 4)석면함유 건축자재를 인위적으로 손상시키지 않도록 함 5) 전기공사, 배선공사등 건축물 유지보수 공사시 석면함유설비 또는 자재가 훼손되어 석면이 비산되지 않도록 작업수행
