# 건축물 석면 지도

[ 부안제일고등학교(사택2) ]

# 부안제일고등학교(사택2)

\*건축물명 : 부안제일고등학교 (사택2)  
 \*건축물소재지 : 전북 부안군 행안면 춘현길 1  
 \*도면번호 : 14-11-20-01

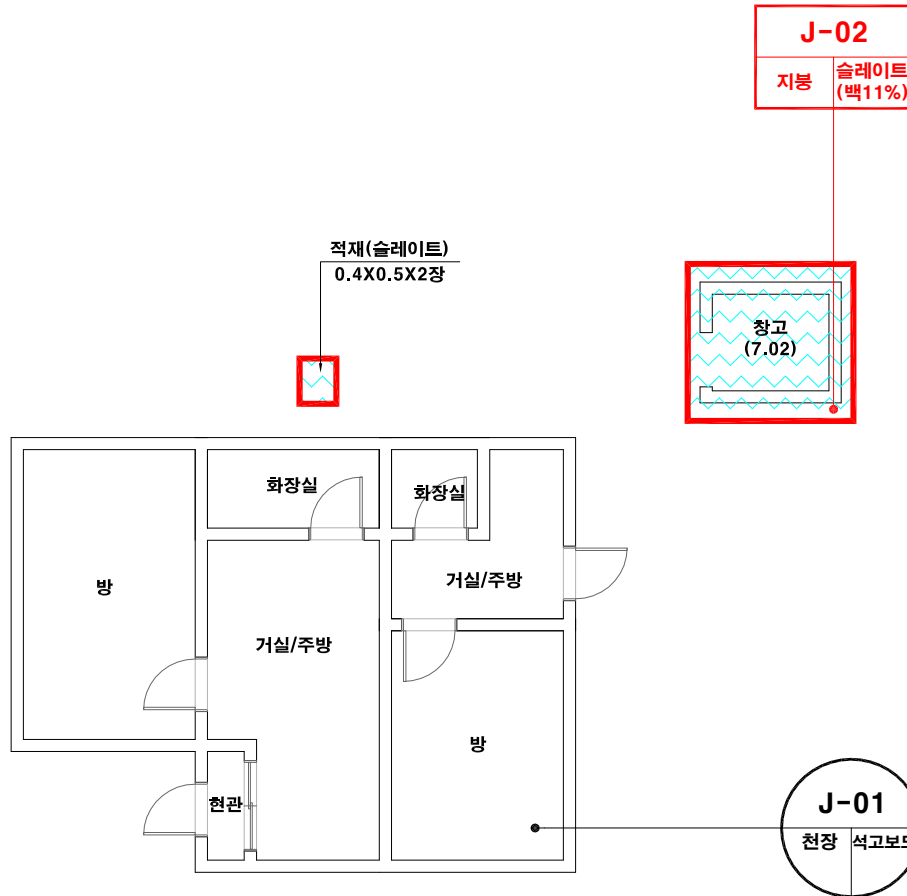
시료 번호	시료 채취 위치	건축 자재	동일 물질 구역	면적(m <sup>2</sup> ), 부피(m <sup>3</sup> ), 길이(m)	석면 종류	석면 함유량(%)	위해성 평가 점수	위해성 등급	관리 방안
J-02	창고 지붕	슬레이트	창고 지붕, 적재	(7.02X1.073)+0.4 = 7.93 m <sup>2</sup>	백석면	11%	4	낮음	<석면함유 건축자재의 잠재적인 손상 가능성이 낮은 상태> 1)비산성과 손상이 동시에 있는 경우 손상에 대한 보수 2)석면함유 건축자재 또는 설비에 대한 지속적인 유지관리 3) 석면함유 건축자재 또는 설비가 손상되었을 경우 즉시 보수 4)석면함유 건축자재를 인위적으로 손상시키지 않도록 함 5) 전기공사, 배선공사등 건축을 유지보수 공사시 석면함유설비 또는 자재가 훼손되어 석면이 비산되지 않도록 작업수행
