건축물 석면 지도

[부안제일고등학교(후관)]

전북 부안군 행안면 춘헌길 1

(주) 알 파 석 면 연구 소

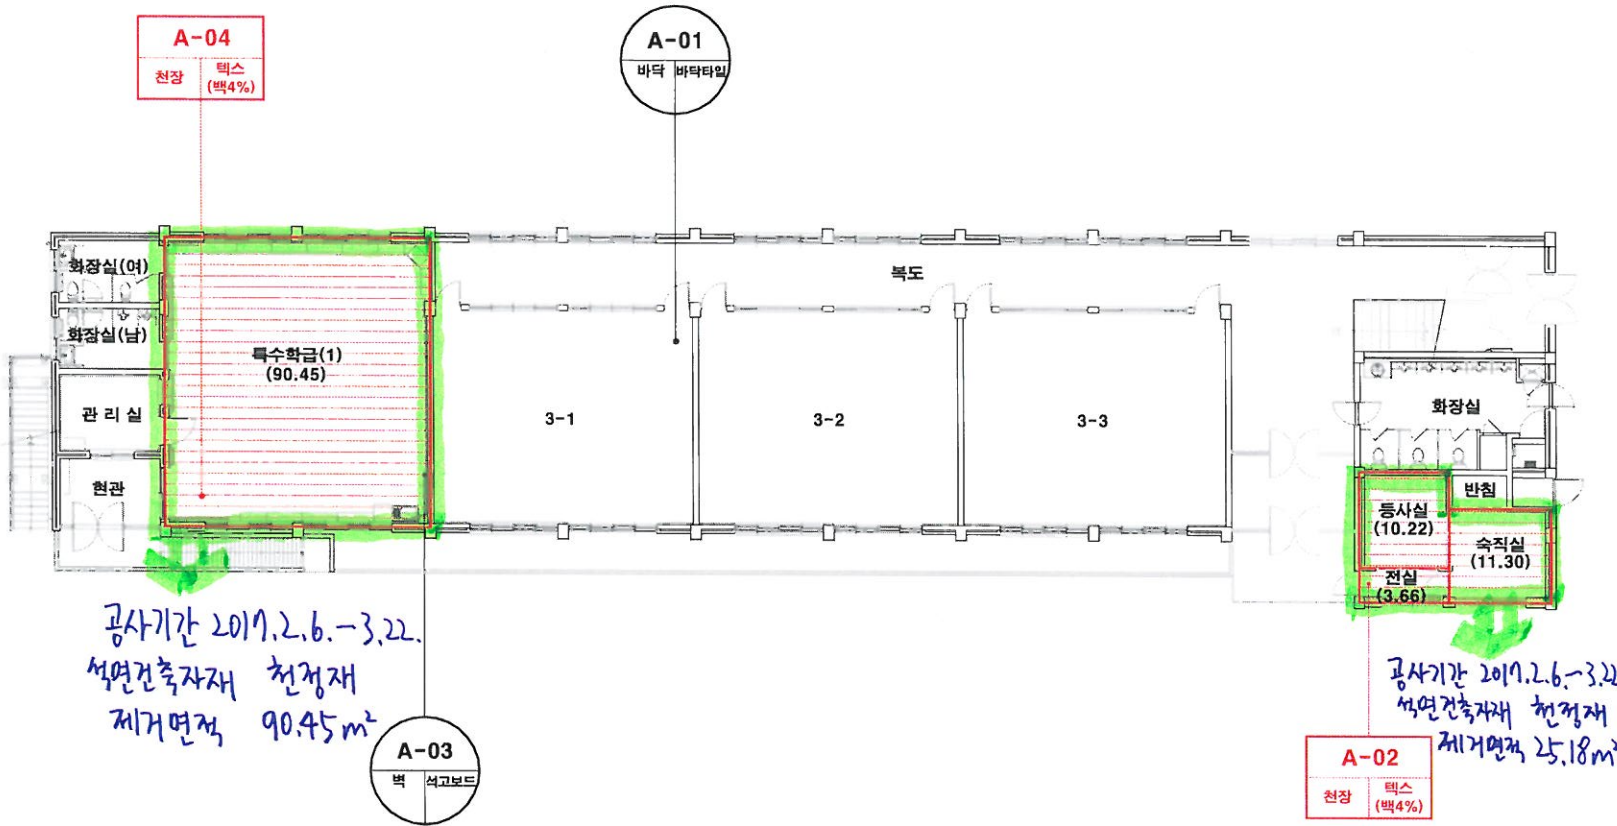
부안제일고등학교(후관) 1층

시료 번호	시료 채취 위치	건축 자재	동일 물질 구역	면적(m ²), 부피(m ³), 길이(m)	석면 종류	석면 함유량(%)	위해성 평가 점수	위해성 등급	관리 방안
A-02	1층 전실 천장	백스	1층 전실, 등사실, 숙직실 천장	25.18 m ² 0 m ²	백석면	4%	7	낮음	<석면함유 건축자재의 잠재적인 손상 가능성이 낮은 상태> 1) 비산성과 손상이 동시에 있는 경우 손상에 대한 보수 2) 석면함유 건축자재 또는 설비에 대한 지속적인 유지관리 3) 석면함유 건축자재 또는 설비가 손상되었을 경우 즉시 보수 4) 석면함유 건축자재를 인위적으로 손상시키지 않도록 함 5) 전기공사, 배선공사 등 건축을 유지보수 공사시 석면함유설비 또는 자재가 훼손되어 석면이 비산되지 않도록 작업수행
A-04	1층 특수학급(1) 천장	백스	1층 특수학급(1) 천장	90.45 m ² 0 m ²	백석면	4%	7	낮음

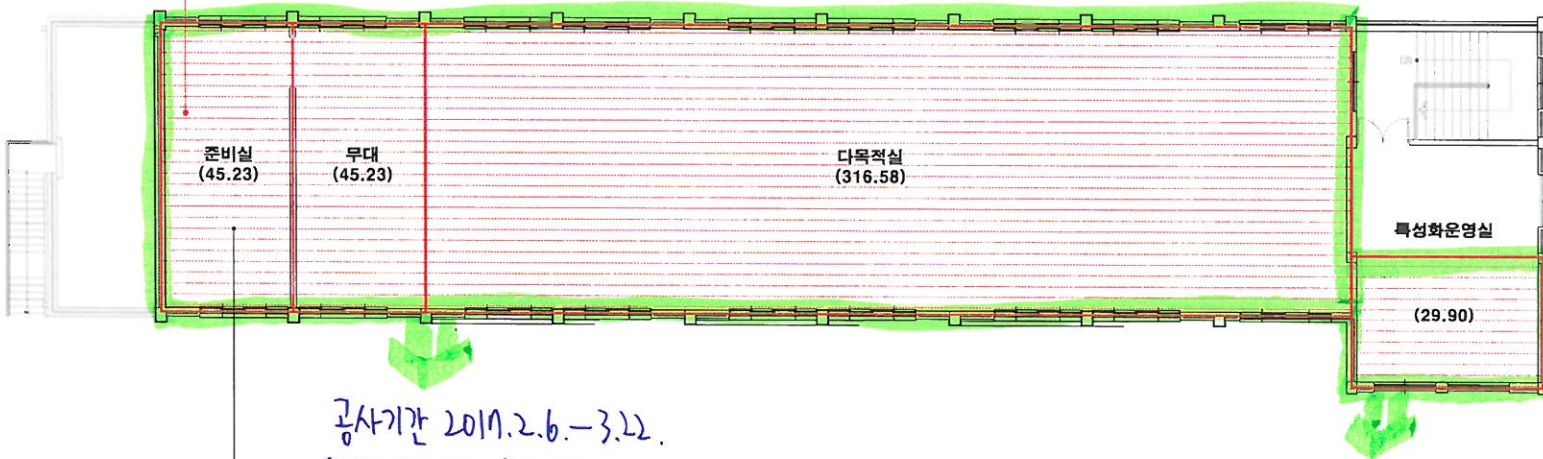
부안제일고등학교(후관) 2층

A-05
천장
텍스
(백4%)

A-06
바닥
바닥타일

시료 번호	시료 채취 위치	건축 자재	동일 물질 구역	면적(m ²), 부피(m ³), 길이(m)	석면 종류	석면 함유량(%)	위해성 평가 점수	위해성 등급	관리 방안
A-05	2층 준비실 천장	텍스	2층 준비실, 무대, 다목적실, 특성화운영실 일부 천장	436.94 m ² 0 m ³	백석면	4%	7	낮음	<석면함유 건축자재의 잠재적인 손상 가능성이 낮은 상태> 1) 비산성과 손상이 동시에 있는 경우 손상에 대한 보수 2) 석면함유 건축자재 또는 설비에 대한 지속적인 유지관리 3) 석면함유 건축자재 또는 설비가 손상되었을 경우 즉시 보수 4) 석면함유 건축자재를 인위적으로 손상시키지 않도록 함 5) 전기공사, 배선공사 등 건축물 유지보수 공사시 석면함유설비 또는 자재가 훼손되어 석면이 비산되지 않도록 작업수행

공사기간 2019.2.6.-3.22.
석면건축자재 천정재
제거면적 407.04 m²

공사기간 2019.2.6.-3.22.
석면건축자재 천정재
제거면적 29.90 m²
