# 건축물 석면 지도

[ 부안제일고등학교(사택1) ]

# 부안제일고등학교(사택1)

\*건축물명 : 부안제일고등학교 (사택1)  
\*건축물소재지 : 전북 부안군 행안면 춘현길 1  
\*도면번호 : 14-11-20-01

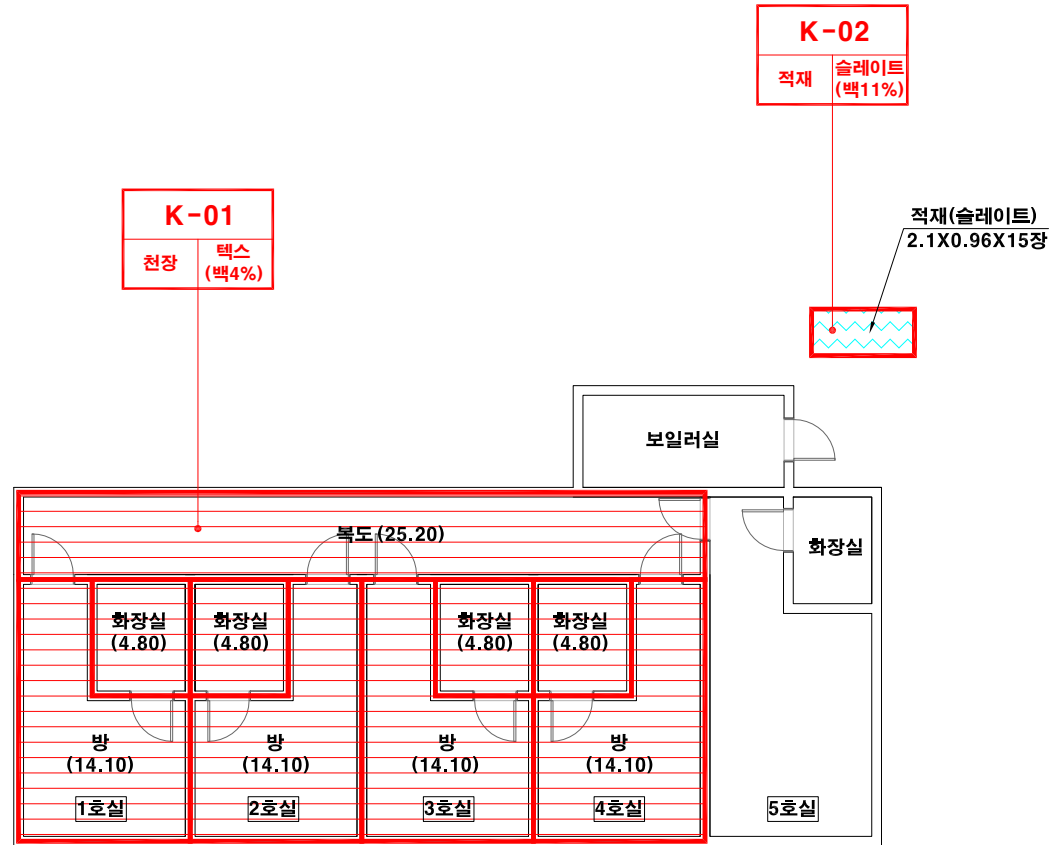
시료 번호	시료 채취 위치	건축 자재	동일 물질 구역	면적(m <sup>2</sup> ), 부피(m <sup>3</sup> ), 길이(m)	석면 종류	석면 함유량(%)	위해성 평가 점수	위해성 등급	관리 방안
K-01	복도 천장	텍스	복도, 1~4호실 방, 1~4호실 화장실 천장	100.80 m <sup>2</sup>	백석면	4%	9	낮음	<석면함유 건축자재의 잠재적인 손상 가능성이 낮은 상태> 1)비산성과 손상이 동시에 있는 경우 손상에 대한 보수 2)석면함유 건축자재 또는 설비에 대한 지속적인 유지관리 3) 석면함유 건축자재 또는 설비가 손상되었을 경우 즉시 보수 4)석면함유 건축자재를 인위적으로 손상시키지 않도록 함 5) 전기공사, 배선공사등 건축물 유지보수 공사시 석면함유설비 또는 자재가 훼손되어 석면이 비산되지 않도록 작업수행
K-02	건물 외부 적재	슬레이트	건물 외부 적재	30.24 m <sup>2</sup>	백석면	11%	3	낮음
