# 건축물 석면 지도

[ 부안제일고등학교(축사) ]

# 부안제일고등학교(축사)

\*건축물명 : 부안제일고등학교 (축사)  
\*건축물소재지 : 전북 부안군 행안면 춘현길 1  
\*도면번호 : 14-11-20-01

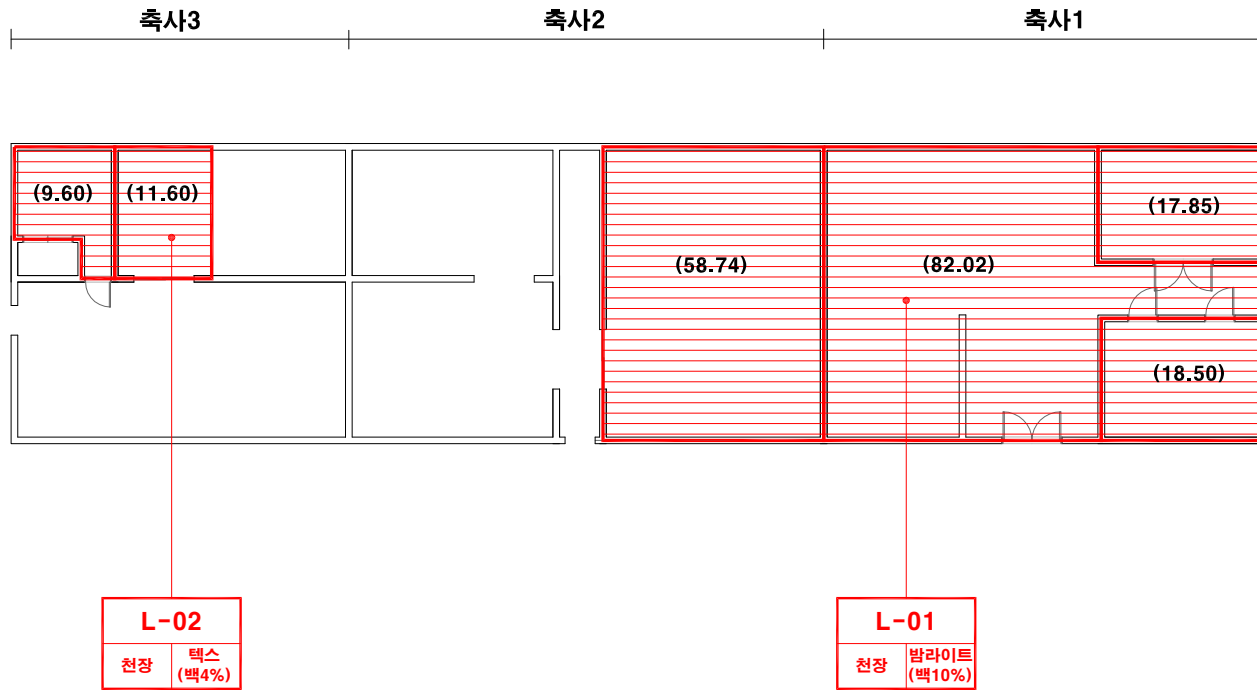
## 건축자재별 그림 범위

시료 번호	시료 채취 위치	건축 자재	동일 물질 구역	면적(m <sup>2</sup> ), 부피(m <sup>3</sup> ), 길이(m)	석면 종류	석면 함유량(%)	위해성 평가 점수	위해성 등급	관리 방안
L-01	축사1 천장	밤라이트	축사1, 축사2 일부 천장	177.11 m <sup>2</sup>	백석면	10%	2	낮음	<석면함유 건축자재의 잠재적인 손상 가능성이 낮은 상태> 1)비산성과 손상이 동시에 있는 경우 손상에 대한 보수 2)석면함유 건축자재 또는 설비에 대한 지속적인 유지관리 3) 석면함유 건축자재 또는 설비가 손상되었을 경우 즉시 보수 4)석면함유 건축자재를 인위적으로 손상시키지 않도록 함 5) 전기공사, 배선공사등 건축물 유지보수 공사시 석면함유설비 또는 자재가 훼손되어 석면이 비산되지 않도록 작업수행
L-02	축사3 천장	텍스	축사3 일부 천장	21.20 m <sup>2</sup>	백석면	4%	2	낮음
